서울문산 고속도로 시설물  
정기안전점검용역

외관조사망도  
( 신공릉천교(서울) )

서울문산고속도로(주)

(주)명성엔지니어링

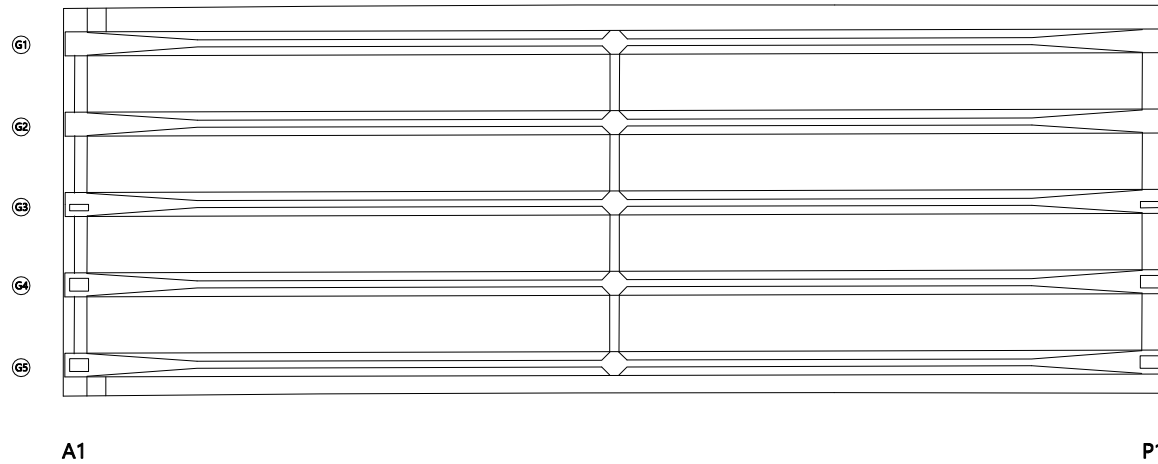
| | 부식 | | 좌굴, 변형 | | 기타 | 도면명 | 신공릉천교(서울) 바닥판하면 S1 |

| 번호 | 발생<br>년도 | 부재 | 손상내용 | 손상현황 | | | | | | | 비 고 |
|---|---|---|---|---|---|---|---|---|---|---|---|
| 1 | 기존 | 바닥판 | 균열부백태 | | 0.2 | 1.4 | 0.28 | m² | 1 | 0.28 | 21'상 보수 |
| 2 | 기존 | 바닥판 | 균열부백태 | | 0.2 | 1.4 | 0.28 | m² | 1 | 0.28 | 21'상 보수 |
| 3 | 기존 | 바닥판 | 균열부백태 | | 0.2 | 1.4 | 0.28 | m² | 2 | 0.56 | 21'상 보수 |
| 4 | 기존 | 바닥판 | 균열부백태 | | 0.2 | 1.4 | 0.28 | m² | 1 | 0.28 | 21'상 보수 |
| 5 | 기존 | 바닥판 | 균열부백태 | | 0.2 | 1.4 | 0.28 | m² | 1 | 0.28 | 21'상 보수 |
| 6 | 기존 | 바닥판 | 균열부백태 | | 0.2 | 1.4 | 0.28 | m² | 1 | 0.28 | 21'상 보수 |
| 7 | 기존 | 바닥판 | 균열(0.3mm미만) | 0.2 | 1.4 | | 1.40 | m | 1 | 1.40 | 21'상 보수 |
| 8 | 기존 | 바닥판 | 균열부백태 | | 0.2 | 1.4 | 0.28 | m² | 1 | 0.28 | 21'상 보수 |
| 9 | 기존 | 바닥판 | 균열부백태 | | 0.2 | 1.4 | 0.28 | m² | 1 | 0.28 | 21'상 보수 |
| 10 | 기존 | 바닥판 | 균열부백태 | | 0.2 | 1.4 | 0.28 | m² | 1 | 0.28 | 21'상 보수 |

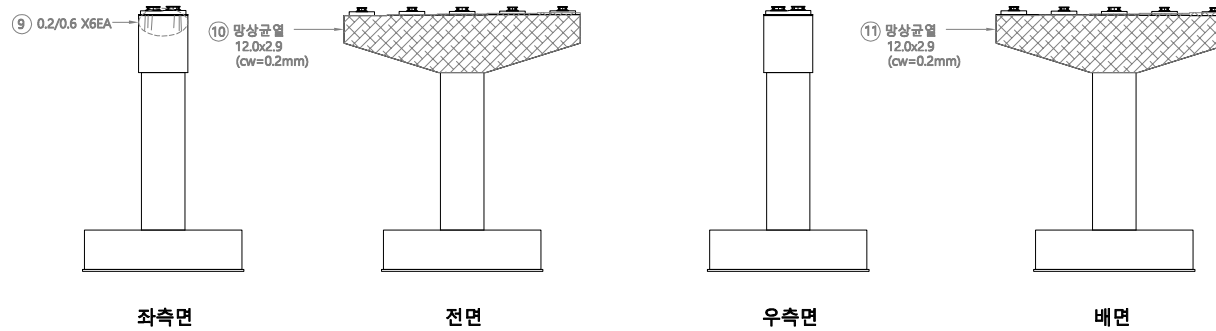
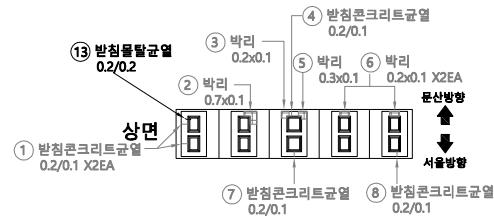
| 번호 | 발생<br>년도 | 부재 | 손상내용 | 손상현황 | | | | | | | 비 고 |
|---|---|---|---|---|---|---|---|---|---|---|---|
| 1 | 기존 | 교량발점 | 받침콘크리트균열 | 0.2 | 0.1 | | 0.10 | m | 1 | 0.10 | 21'상 보수 |
| 3 | 기존 | 교량발점 | 받침콘크리트균열 | 0.2 | 0.1 | | 0.10 | m | 1 | 0.10 | 21'상 보수 |
| 4 | 기존 | 교량발점 | 받침콘크리트균열 | 0.2 | 0.1 | | 0.10 | m | 1 | 0.10 | 21'상 보수 |
| 5 | 기존 | 교량발점 | 받침콘크리트균열 | 0.2 | 0.1 | | 0.10 | m | 1 | 0.10 | 21'상 보수 |

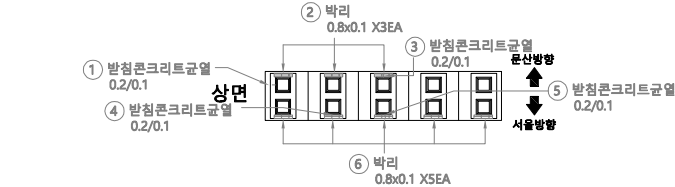
| 번<br>호 | 발생<br>년도 | 부재 | 손상내용 | 손상현황 | | | | | | | 비 고 |
|---|---|---|---|---|---|---|---|---|---|---|---|
| 1 | 기존 | 교량받침 | 방침콘크리트균열 | 0.2 | 0.1 | | 0.10 | m | 1 | 0.10 | 21'상 보수 |
| 2 | 기존 | 교량받침 | 방침콘크리트균열 | 0.2 | 0.1 | | 0.10 | m | 1 | 0.10 | 21'상 보수 |
| 3 | 기존 | 교량받침 | 방침콘크리트균열 | 0.2 | 0.1 | | 0.10 | m | 1 | 0.10 | 21'상 보수 |
| 4 | 기존 | 교량받침 | 방침콘크리트균열 | 0.2 | 0.1 | | 0.10 | m | 1 | 0.10 | 21'상 보수 |
| 5 | 기존 | 교량받침 | 방침콘크리트균열 | 0.1 | 0.2 | | 0.20 | m | 1 | 0.20 | 21'상 보수 |
| 6 | 기존 | 교량받침 | 방침콘크리트균열 | 0.2 | 0.1 | | 0.10 | m | 1 | 0.10 | 21'상 보수 |
| 7 | 기존 | 교량받침 | 방침콘크리트균열 | 0.2 | 0.1 | | 0.10 | m | 1 | 0.10 | 21'상 보수 |

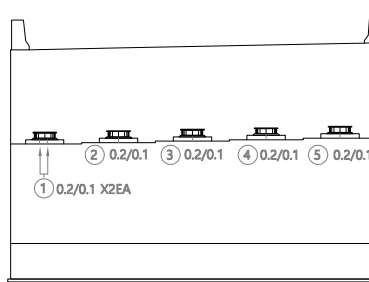
| 번호 | 발생<br>년도 | 부재 | 손상내용 | 손상현황 | | | | | | | 비 고 |
|---|---|---|---|---|---|---|---|---|---|---|---|
| 1 | 기존 | 교대 | 균열(0.3mm미만) | 0.2 | 0.1 | | 0.10 | m | 2 | 0.20 | 21'상 보수 |
| 2 | 기존 | 교대 | 균열(0.3mm미만) | 0.2 | 0.1 | | 0.10 | m | 1 | 0.10 | 21'상 보수 |
| 3 | 기존 | 교대 | 균열(0.3mm미만) | 0.2 | 0.1 | | 0.10 | m | 1 | 0.10 | 21'상 보수 |
| 4 | 기존 | 교대 | 균열(0.3mm미만) | 0.2 | 0.1 | | 0.10 | m | 1 | 0.10 | 21'상 보수 |
| 5 | 기존 | 교대 | 균열(0.3mm미만) | 0.2 | 0.1 | | 0.10 | m | 1 | 0.10 | 21'상 보수 |
