서울문산 고속도로 시설물  
정기안전점검용역

외관조사망도  
( 신공릉천교(문산) )

서울문산고속도로(주)

(주)명성엔지니어링

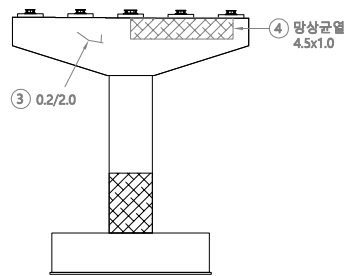
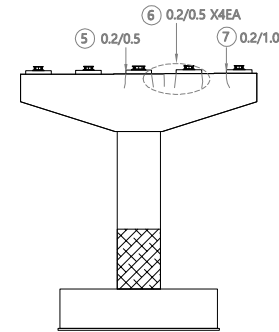
| | 누수, 습윤부 | | 백태 | | 퇴적물 | 도면명 | 신공릉천교(문산) 교각 P2 |

| 번호 | 발생<br>년도 | 부재 | 손상내용 | 손상현황 | | | | | | | 비 고 |
|---|---|---|---|---|---|---|---|---|---|---|---|
| 2 | 기존 | 교량받침 | 받침물발균열 | 0.1 | 0.2 | | 0.20 | m | 1 | 0.20 | 21'상 보수 |
| 3 | 기존 | 교각 | 균열(0.3mm미만) | 0.2 | 2.0 | | 2.00 | m | 1 | 2.00 | 21'상 보수 |
| 4 | 기존 | 교각 | 망상균열 | | 1.0 | 4.5 | 4.50 | m² | 1 | 4.50 | 21'상 보수 |
| 5 | 기존 | 교각 | 균열(0.3mm미만) | 0.2 | 0.5 | | 0.50 | m | 1 | 0.50 | 21'상 보수 |
| 6 | 기존 | 교각 | 균열(0.3mm미만) | 0.2 | 0.5 | | 0.50 | m | 4 | 2.00 | 21'상 보수 |
| 7 | 기존 | 교각 | 균열(0.3mm미만) | 0.2 | 1.0 | | 1.00 | m | 1 | 1.00 | 21'상 보수 |
| 8 | 기존 | 교각 | 망상균열 | | 3.5 | 6.9 | 24.15 | m² | 1 | 24.15 | |

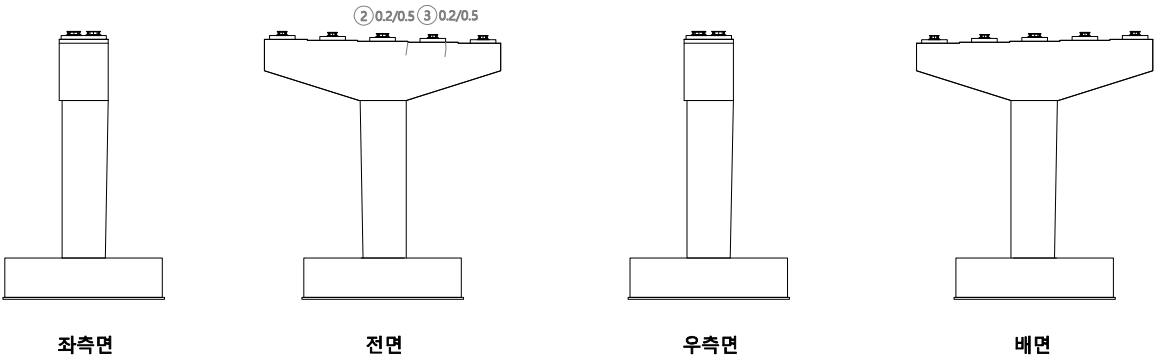
| 누수, 습윤부 | 박 태 | 퇴적물 | 도 면 명<br>신공릉천교(문산) 교각 P5 |

| 번호 | 발생<br>년도 | 부재 | 손상내용 | 손상현황 | | | | | | 비 고 | |
|---|---|---|---|---|---|---|---|---|---|---|---|
| 2 | 기존 | 교각 | 균열(0.3mm미만) | 0.2 | 0.5 | | 0.50 | m | 1 | 0.50 | 21'상 보수 |
| 3 | 기존 | 교각 | 균열(0.3mm미만) | 0.2 | 0.5 | | 0.50 | m | 1 | 0.50 | 21'상 보수 |

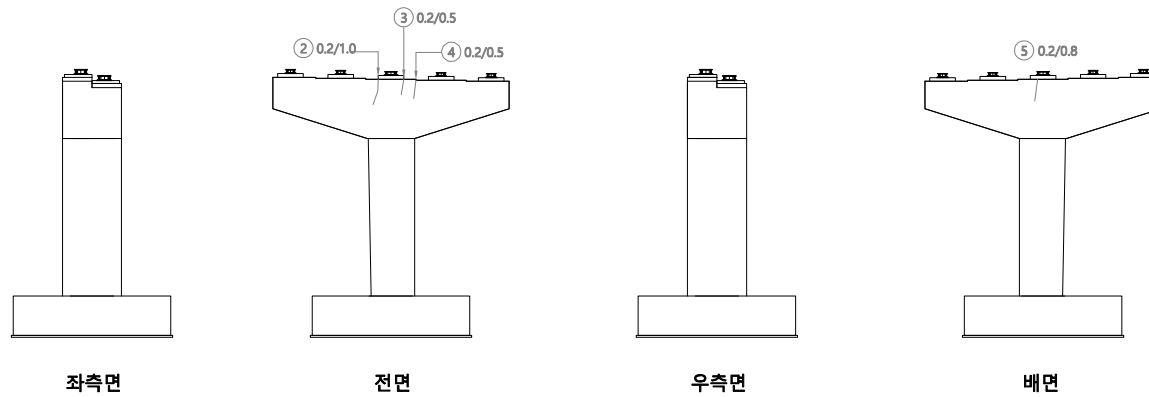
| 부식 | 좌굴, 변형 | 기타 | 신공릉천교(문산) 교각 P6 |

| 번호 | 발생<br>년도 | 부재 | 손상내용 | 손상현황 | | | | | | | 비 고 |
|---|---|---|---|---|---|---|---|---|---|---|---|
| 1 | 기존 | 교량받침 | 물발균열 | 0.1 | 0.2 | | 0.20 | m | 3 | 0.60 | 21'상 보수 |
| 2 | 기존 | 교각 | 균열(0.3mm미만) | 0.2 | 1.0 | | 1.00 | m | 1 | 1.00 | 21'상 보수 |
| 3 | 기존 | 교각 | 균열(0.3mm미만) | 0.2 | 0.5 | | 0.50 | m | 1 | 0.50 | 21'상 보수 |
| 4 | 기존 | 교각 | 균열(0.3mm미만) | 0.2 | 0.5 | | 0.50 | m | 1 | 0.50 | 21'상 보수 |
| 5 | 기존 | 교각 | 균열(0.3mm미만) | 0.2 | 0.8 | | 0.80 | m | 1 | 0.80 | 21'상 보수 |

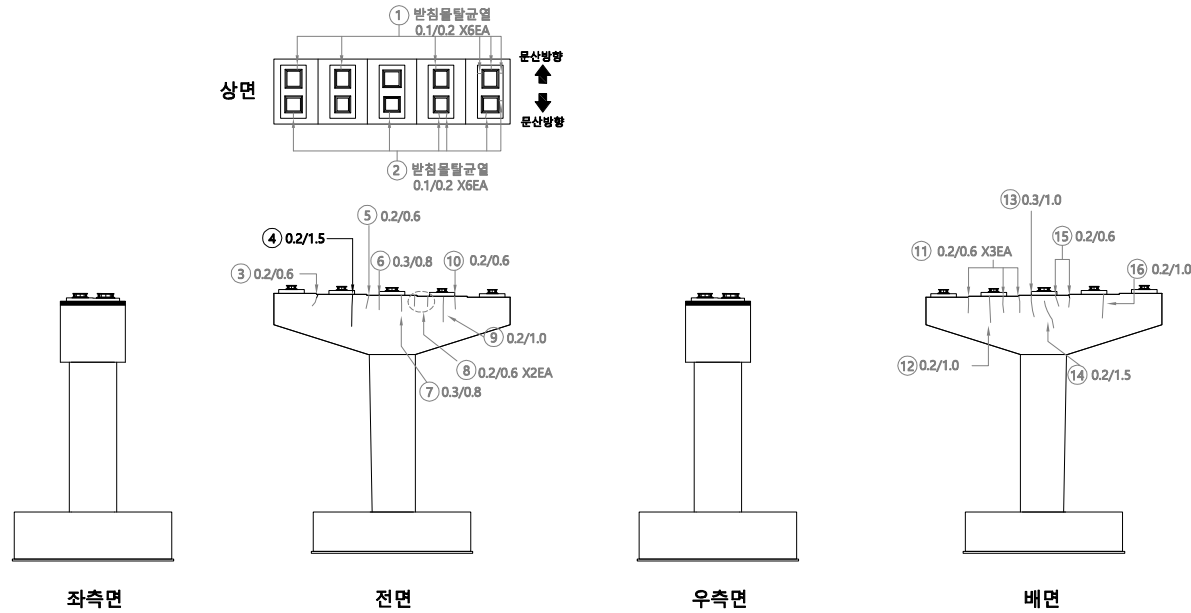
| 번호 | 발생<br>년도 | 부재 | 손상내용 | 손상현황 | | | | | | | 비 고 |
|---|---|---|---|---|---|---|---|---|---|---|---|
| 1 | 기존 | 교량받침 | 받침물탈균열 | 0.1 | 0.2 | | 0.20 | m | 6 | 1.20 | 21'상 보수 |
| 2 | 기존 | 교량받침 | 받침물탈균열 | 0.1 | 0.2 | | 0.20 | m | 6 | 1.20 | 21'상 보수 |
| 3 | 기존 | 교각 | 균열(0.3mm미만) | 0.2 | 0.6 | | 0.60 | m | 1 | 0.60 | 21'상 보수 |
| 4 | 기존 | 교각 | 균열(0.3mm미만) | 0.2 | 1.5 | | 1.50 | m | 1 | 1.50 | |
| 5 | 기존 | 교각 | 균열(0.3mm미만) | 0.2 | 0.6 | | 0.60 | m | 1 | 0.60 | 21'상 보수 |
| 6 | 기존 | 교각 | 균열(0.3mm이상) | 0.3 | 0.8 | | 0.80 | m | 1 | 0.80 | 21'상 보수 |
| 7 | 기존 | 교각 | 균열(0.3mm이상) | 0.3 | 0.8 | | 0.80 | m | 1 | 0.80 | 21'상 보수 |
| 8 | 기존 | 교각 | 균열(0.3mm미만) | 0.2 | 0.6 | | 0.60 | m | 2 | 1.20 | 21'상 보수 |
| 9 | 기존 | 교각 | 균열(0.3mm미만) | 0.2 | 1.0 | | 1.00 | m | 1 | 1.00 | 21'상 보수 |
| 10 | 기존 | 교각 | 균열(0.3mm미만) | 0.2 | 0.6 | | 0.60 | m | 1 | 0.60 | 21'상 보수 |
| 11 | 기존 | 교각 | 균열(0.3mm미만) | 0.2 | 0.6 | | 0.60 | m | 3 | 1.80 | 21'상 보수 |
| 12 | 기존 | 교각 | 균열(0.3mm미만) | 0.2 | 1.0 | | 1.00 | m | 1 | 1.00 | 21'상 보수 |
| 13 | 기존 | 교각 | 균열(0.3mm이상) | 0.3 | 1.0 | | 1.00 | m | 1 | 1.00 | 21'상 보수 |
| 14 | 기존 | 교각 | 균열(0.3mm미만) | 0.2 | 1.5 | | 1.50 | m | 1 | 1.50 | 21'상 보수 |
| 15 | 기존 | 교각 | 균열(0.3mm미만) | 0.2 | 0.6 | | 0.60 | m | 2 | 1.20 | 21'상 보수 |
| 16 | 기존 | 교각 | 균열(0.3mm미만) | 0.2 | 1.0 | | 1.00 | m | 1 | 1.00 | 21'상 보수 |

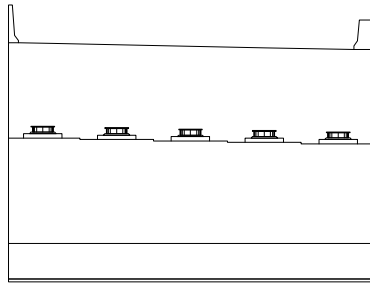
| 부식 | 좌굴, 변형 | 기타 | 신공릉천교(문산) 교대 A2 |

| 번호 | 발생<br>년도 | 부재 | 손상내용 | 손상현황 | | | | | | 비 고 | |
|---|---|---|---|---|---|---|---|---|---|---|---|
| 1 | 기준 | 교량받침 | 반침몰탈균열 | 0.1 | 0.2 | | 0.20 | m | 1 | 0.20 | 21'상 보수 |
| 2 | 기준 | 교량받침 | 반침몰탈균열 | 0.1 | 0.2 | | 0.20 | m | 1 | 0.20 | 21'상 보수 |
| 3 | 기준 | 교량받침 | 반침몰탈균열 | 0.2 | 0.2 | | 0.20 | m | 1 | 0.20 | 21'상 보수 |
