# 서울문산 고속도로 시설물 정기안전점검용역

## 외관조사망도 ( 신월릉교 )

서울문산고속도로(주)

(주)명성엔지니어링

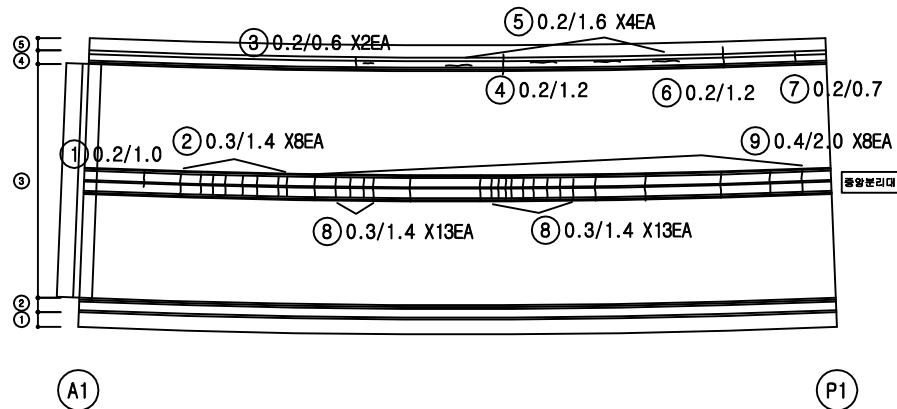
신월릉교 바닥판상면 S1

| 번호 | 발생<br>년도 | 부재 | 손상내용 | 손상현황 | | | | | | | 비 고 |
|---|---|---|---|---|---|---|---|---|---|---|---|
| 1 | 기존 | 중분대 | 균열(0.3mm미만) | 0.2 | 1.0 | | 1.00 | m | 1 | 1.00 | 20'하 보수 |
| 2 | 기존 | 중분대 | 균열(0.3mm이상) | 0.3 | 1.4 | | 1.40 | m | 8 | 11.20 | 20'하 보수 |
| 3 | 기존 | 방호벽 | 균열(0.3mm미만) | 0.2 | 0.6 | | 0.60 | m | 2 | 1.20 | 20'하 보수 |
| 4 | 기존 | 방호벽 | 균열(0.3mm미만) | 0.2 | 1.2 | | 1.20 | m | 1 | 1.20 | 20'하 보수 |
| 5 | 기존 | 방호벽 | 균열(0.3mm미만) | 0.2 | 1.6 | | 1.60 | m | 4 | 6.40 | 20'하 보수 |
| 6 | 기존 | 방호벽 | 균열(0.3mm미만) | 0.2 | 1.2 | | 1.20 | m | 1 | 1.20 | 20'하 보수 |
| 7 | 기존 | 방호벽 | 균열(0.3mm미만) | 0.2 | 0.7 | | 0.70 | m | 1 | 0.70 | 20'하 보수 |
| 8 | 기존 | 중분대 | 균열(0.3mm이상) | 0.3 | 1.4 | | 1.40 | m | 13 | 18.20 | 20'하 보수 |
| 9 | 기존 | 중분대 | 균열(0.3mm이상) | 0.4 | 2.0 | | 2.00 | m | 8 | 16.00 | 20'하 보수 |

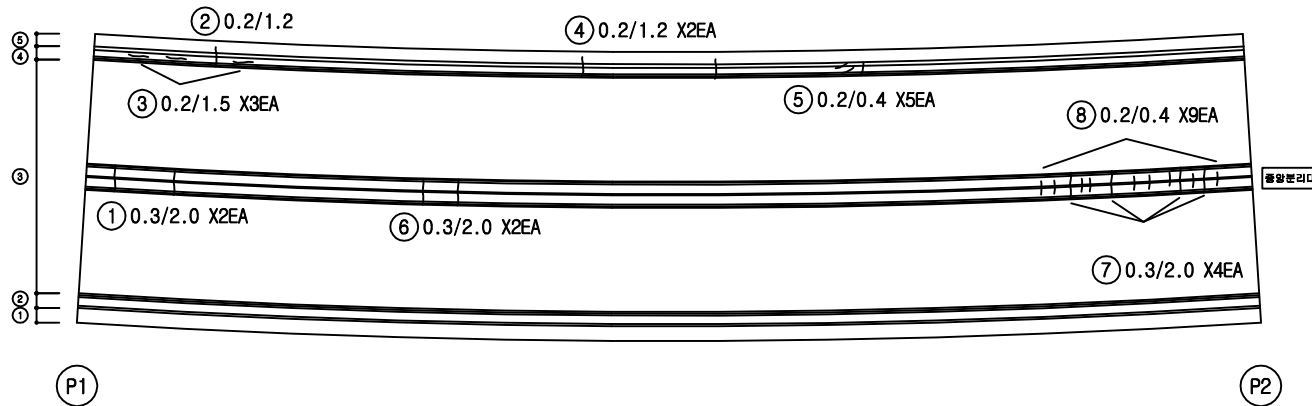
발주처  
서울문산고속도로(주)용역명  
서울문산고속도로 시설물  
경기안전점검용역도면명  
신월릉교 바닥판상면 S2도면번호  
02

| 번호 | 발생<br>년도 | 부재 | 손상내용 | 손상현황 | | | | | | | 비고 |
|---|---|---|---|---|---|---|---|---|---|---|---|
| 1 | 기존 | 중분대 | 균열(0.3mm이상) | 0.3 | 2.0 | | 2.00 | m | 2 | 4.00 | 20'하 보수 |
| 2 | 기존 | 방호벽 | 균열(0.3mm미만) | 0.2 | 1.2 | | 1.20 | m | 1 | 1.20 | 20'하 보수 |
| 3 | 기존 | 방호벽 | 균열(0.3mm미만) | 0.2 | 1.5 | | 1.50 | m | 3 | 4.50 | 20'하 보수 |
| 4 | 기존 | 방호벽 | 균열(0.3mm미만) | 0.2 | 1.2 | | 1.20 | m | 2 | 2.40 | 20'하 보수 |
| 5 | 기존 | 방호벽 | 균열(0.3mm미만) | 0.2 | 0.4 | | 0.40 | m | 5 | 2.00 | 20'하 보수 |
| 6 | 기존 | 중분대 | 균열(0.3mm이상) | 0.3 | 2.0 | | 2.00 | m | 2 | 4.00 | 20'하 보수 |
| 7 | 기존 | 중분대 | 균열(0.3mm이상) | 0.3 | 2.0 | | 2.00 | m | 4 | 8.00 | 20'하 보수 |
| 8 | 기존 | 중분대 | 균열(0.3mm미만) | 0.2 | 0.4 | | 0.40 | m | 9 | 3.60 | 20'하 보수 |

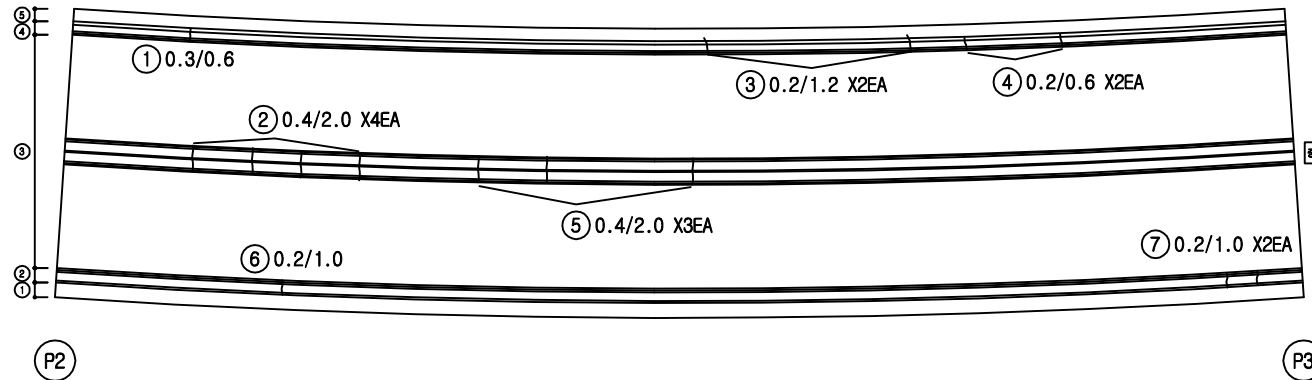
발주처  
서울문산고속도로(주)용역명  
서울문산고속도로 시설물  
경기안전점검용역도면명  
신월릉교 바닥판상면 S3도면번호  
03

| 번호 | 발생<br>년도 | 부재 | 손상내용 | 손상현황 | | | | | | | 비고 |
|---|---|---|---|---|---|---|---|---|---|---|---|
| 1 | 기존 | 방호벽 | 균열(0.3mm이상) | 0.3 | 0.6 | | 0.60 | m | 1 | 0.60 | 20'하 보수 |
| 2 | 기존 | 중분대 | 균열(0.3mm이상) | 0.4 | 2.0 | | 2.00 | m | 4 | 8.00 | 20'하 보수 |
| 3 | 기존 | 방호벽 | 균열(0.3mm미만) | 0.2 | 1.2 | | 1.20 | m | 2 | 2.40 | 20'하 보수 |
| 4 | 기존 | 방호벽 | 균열(0.3mm미만) | 0.2 | 0.6 | | 0.60 | m | 2 | 1.20 | 20'하 보수 |
| 5 | 기존 | 중분대 | 균열(0.3mm이상) | 0.4 | 2.0 | | 2.00 | m | 3 | 6.00 | 20'하 보수 |
| 6 | 기존 | 방호벽 | 균열(0.3mm미만) | 0.2 | 1.0 | | 1.00 | m | 1 | 1.00 | 20'하 보수 |
| 7 | 기존 | 방호벽 | 균열(0.3mm미만) | 0.2 | 1.0 | | 1.00 | m | 2 | 2.00 | 20'하 보수 |

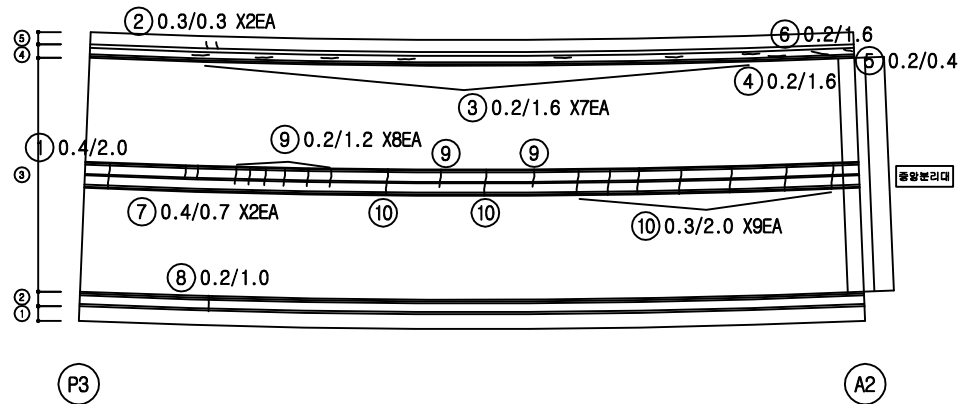
| | | | 신월릉교 바닥판상면 S4 |

| 번호 | 발생<br>년도 | 부재 | 손상내용 | 손상현황 | | | | | | | 비고 |
|---|---|---|---|---|---|---|---|---|---|---|---|
| 1 | 기존 | 중분대 | 균열(0.3mm이상) | 0.4 | 2.0 | | 2.00 | m | 1 | 2.00 | 20'하 보수 |
| 2 | 기존 | 방호벽 | 균열(0.3mm이상) | 0.3 | 0.3 | | 0.30 | m | 2 | 0.60 | 20'하 보수 |
| 3 | 기존 | 방호벽 | 균열(0.3mm미만) | 0.2 | 1.6 | | 1.60 | m | 7 | 11.20 | 20'하 보수 |
| 4 | 기존 | 방호벽 | 균열(0.3mm미만) | 0.2 | 1.6 | | 1.60 | m | 1 | 1.60 | 20'하 보수 |
| 5 | 기존 | 방호벽 | 균열(0.3mm미만) | 0.2 | 0.4 | | 0.40 | m | 1 | 0.40 | 20'하 보수 |
| 6 | 기존 | 방호벽 | 균열(0.3mm미만) | 0.2 | 1.6 | | 1.60 | m | 1 | 1.60 | 20'하 보수 |
| 7 | 기존 | 중분대 | 균열(0.3mm이상) | 0.4 | 0.7 | | 0.70 | m | 2 | 1.40 | 20'하 보수 |
| 8 | 기존 | 방호벽 | 균열(0.3mm미만) | 0.2 | 1.0 | | 1.00 | m | 1 | 1.00 | 20'하 보수 |
| 9 | 기존 | 중분대 | 균열(0.3mm미만) | 0.2 | 1.2 | | 1.20 | m | 8 | 9.60 | 20'하 보수 |
| 10 | 기존 | 중분대 | 균열(0.3mm이상) | 0.3 | 2.0 | | 2.00 | m | 9 | 18.00 | 20'하 보수 |

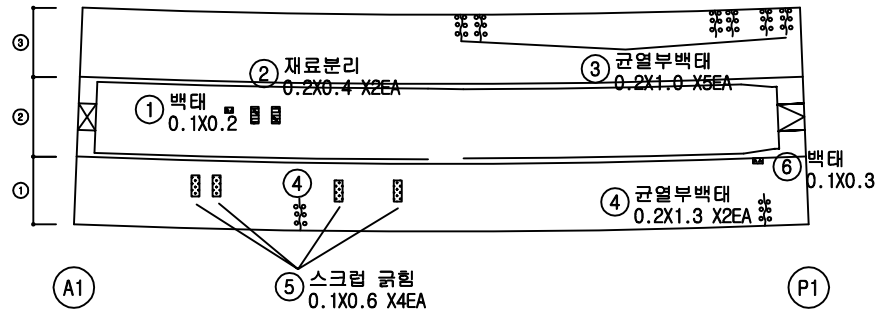
| | | | 신월릉교 바닥판하면 S1 |

| 번호 | 발생<br>년도 | 부재 | 손상내용 | 손상현황 | | | | | | | 비 고 |
|---|---|---|---|---|---|---|---|---|---|---|---|
| 1 | 기존 | 바닥판 | 백태 | | 0.1 | 0.2 | 0.02 | ㎡ | 1 | 0.02 | 20'하 보수 |
| 2 | 기존 | 바닥판 | 재료분리 | | 0.2 | 0.4 | 0.08 | ㎡ | 2 | 0.16 | 20'하 보수 |
| 3 | 기존 | 바닥판 | 균열부백태 | | 0.2 | 1.0 | 0.20 | ㎡ | 5 | 1.00 | 20'하 보수 |
| 4 | 기존 | 바닥판 | 균열부백태 | | 0.2 | 1.3 | 0.26 | ㎡ | 2 | 0.52 | 20'하 보수 |
| 5 | 기존 | 바닥판 | 스트립 굴힘 | | 0.1 | 0.6 | 0.06 | ㎡ | 4 | 0.24 | 20'하 보수 |
| 6 | 기존 | 바닥판 | 백태 | | 0.1 | 0.3 | 0.03 | ㎡ | 1 | 0.03 | 20'하 보수 |

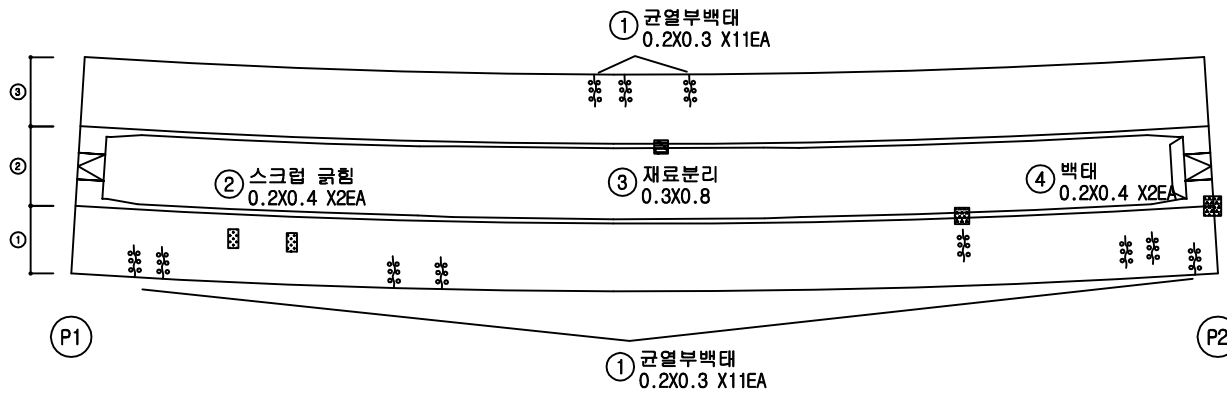
| | | | 신월릉교 바닥판하면 S2 |

| 번호 | 발생<br>년도 | 부재 | 손상내용 | 손상현황 | | | | | | | 비고 |
|---|---|---|---|---|---|---|---|---|---|---|---|
| 1 | 기존 | 바닥판 | 균열부백태 | | 0.2 | 1.3 | 0.26 | m | 11 | 2.86 | 20'하 보수 |
| 2 | 기존 | 바닥판 | 스트립 굴힘 | | 0.2 | 0.4 | 0.08 | m <sup>2</sup> | 2 | 0.16 | 20'하 보수 |
| 3 | 기존 | 바닥판 | 재료분리 | | 0.3 | 0.8 | 0.24 | m <sup>2</sup> | 1 | 0.24 | 20'하 보수 |
| 4 | 기존 | 바닥판 | 백태 | | 0.2 | 0.4 | 0.08 | m <sup>2</sup> | 2 | 0.16 | 20'하 보수 |

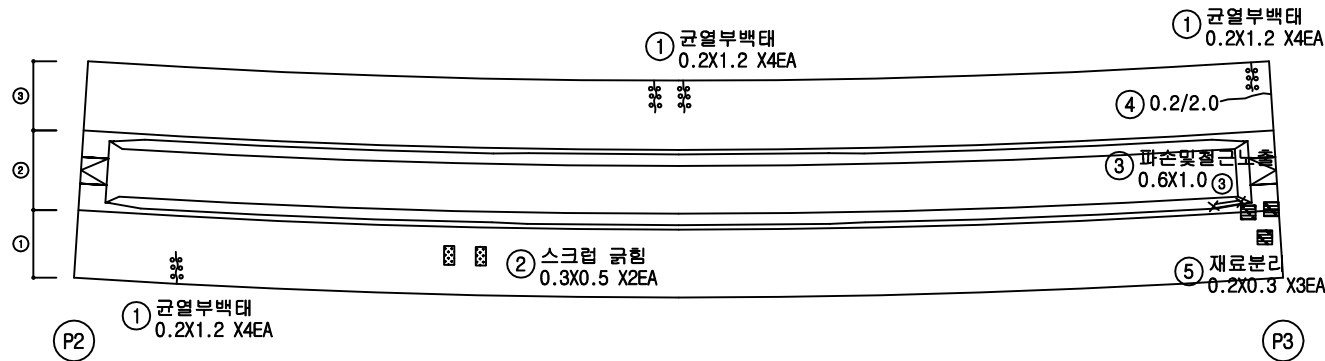
| | | | 신월릉교 바닥판하면 S3 |

| 번호 | 발생<br>년도 | 부재 | 손상내용 | 손상현황 | | | | | | | 비 고 |
|---|---|---|---|---|---|---|---|---|---|---|---|
| 1 | 기존 | 바닥판 | 균열부백태 | | 0.2 | 1.2 | 0.24 | m <sup>2</sup> | 4 | 0.96 | 20'하 보수 |
| 2 | 기존 | 바닥판 | 스트립 균형 | | 0.3 | 0.5 | 0.15 | m <sup>2</sup> | 2 | 0.30 | 20'하 보수 |
| 3 | 기존 | 바닥판 | 파손 및 철근노출 | | 0.6 | 1.0 | 0.60 | m <sup>2</sup> | 1 | 0.60 | 20'하 보수 |
| 4 | 기존 | 바닥판 | 균열 (0.3mm미만) | 0.2 | 2.0 | | 2.00 | m | 1 | 2.00 | 20'하 보수 |
| 5 | 기존 | 바닥판 | 재료분리 | | 0.2 | 0.3 | 0.06 | m <sup>2</sup> | 3 | 0.18 | 20'하 보수 |

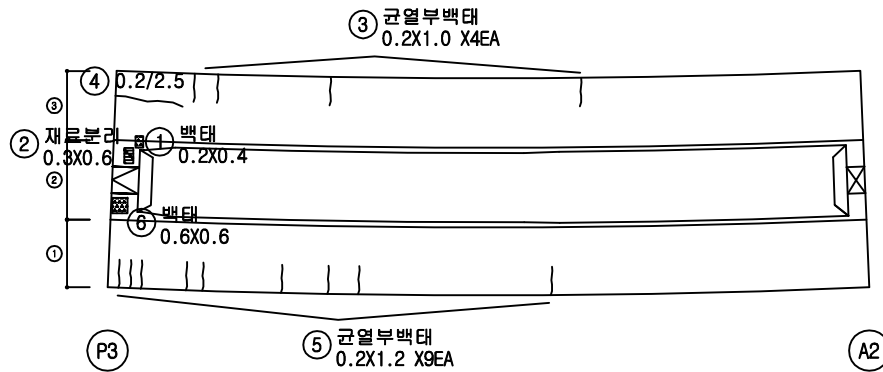
| 번호 | 발생<br>년도 | 부재 | 손상내용 | 손상현황 | | | | | | | 비 고 |
|---|---|---|---|---|---|---|---|---|---|---|---|
| 1 | 기존 | 바닥판 | 백태 | | 0.2 | 0.4 | 0.08 | m <sup>2</sup> | 1 | 0.08 | 20'하 보수 |
| 2 | 기존 | 바닥판 | 재료분리 | | 0.3 | 0.6 | 0.18 | m <sup>2</sup> | 1 | 0.18 | 20'하 보수 |
| 3 | 기존 | 바닥판 | 균열부백태 | | 0.2 | 1.0 | 0.20 | m <sup>2</sup> | 4 | 0.80 | 20'하 보수 |
| 4 | 기존 | 바닥판 | 균열(0.3mm미만) | 0.2 | 2.5 | | 2.50 | m | 1 | 2.50 | 20'하 보수 |
| 5 | 기존 | 바닥판 | 균열부백태 | | 0.2 | 1.2 | 0.24 | m <sup>2</sup> | 9 | 2.16 | 20'하 보수 |
| 6 | 기존 | 바닥판 | 백태 | | 0.6 | 0.6 | 0.36 | m <sup>2</sup> | 1 | 0.36 | 20'하 보수 |

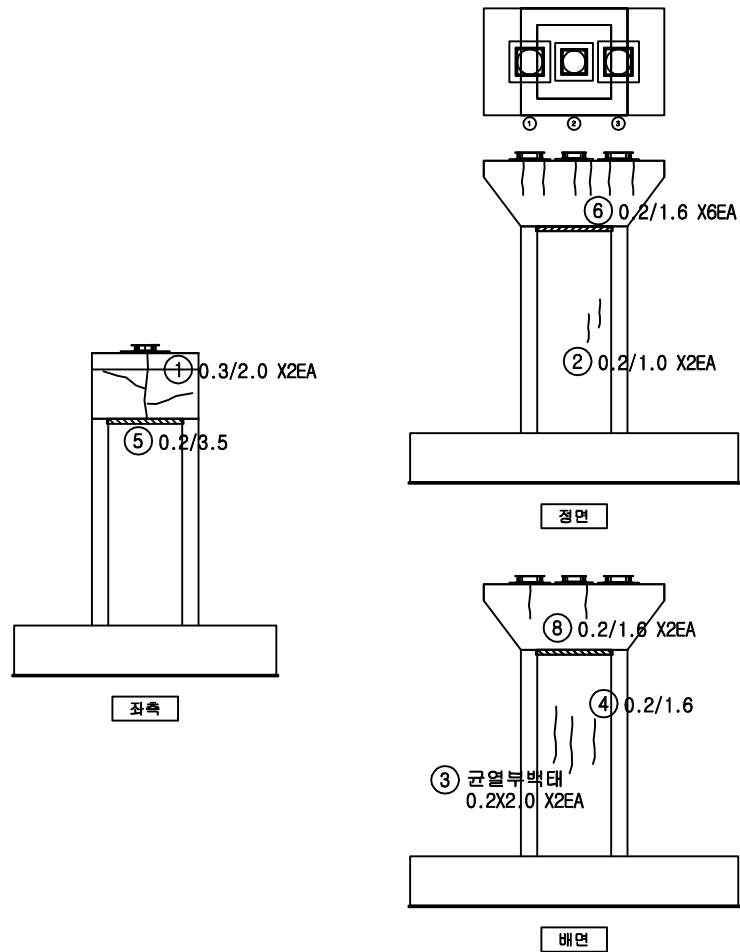
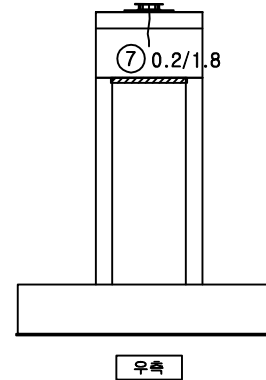
| 부식 | 좌굴, 변형 | 기타 | 신월릉교 교각 P2 |

| 번호 | 발생<br>년도 | 부재 | 손상내용 | 손상현황 | | | | | | | 비 고 |
|---|---|---|---|---|---|---|---|---|---|---|---|
| 1 | 기존 | 교각 | 균열(0.3mm이상) | 0.3 | 2.0 | | 2.00 | m | 2 | 4.00 | |
| 2 | 기존 | 교각 | 균열(0.3mm미만) | 0.2 | 1.0 | | 1.00 | m | 2 | 2.00 | |
| 3 | 기존 | 교각 | 균열부백태 | | 0.2 | 2.0 | 0.40 | m² | 2 | 0.80 | |
| 4 | 기존 | 교각 | 균열(0.3mm미만) | 0.2 | 1.6 | | 1.60 | m | 1 | 1.60 | |
| 5 | 기존 | 교각 | 균열(0.3mm미만) | 0.2 | 3.5 | | 3.50 | m | 1 | 3.50 | |
| 6 | 기존 | 교각 | 균열(0.3mm미만) | 0.2 | 1.6 | | 1.60 | m | 6 | 9.60 | |
| 7 | 기존 | 교각 | 균열(0.3mm미만) | 0.2 | 1.8 | | 1.80 | m | 1 | 1.80 | |
| 8 | 기존 | 교각 | 균열(0.3mm미만) | 0.2 | 1.6 | | 1.60 | m | 2 | 3.20 | |

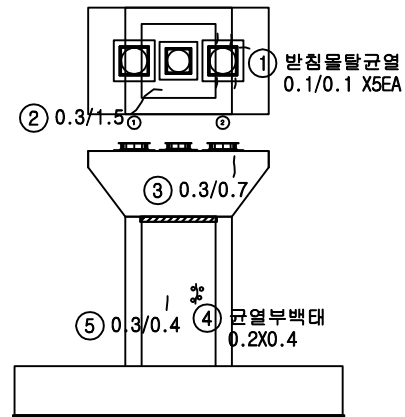
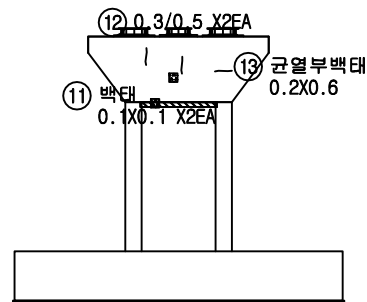
| | 누수, 습윤부 | | 백태 | | 외적물 | 도면명 | 신월통교 교각 P3 |

| 번호 | 발생<br>년도 | 부재 | 손상내용 | 손상현황 | | | | | | | 비 고 |
|---|---|---|---|---|---|---|---|---|---|---|---|
| 1 | 기존 | 교량받침 | 받침물탈균열 | 0.1 | 0.1 | | 0.10 | m | 5 | 0.50 | |
| 2 | 기존 | 교각 | 균열(0.3mm이상) | 0.3 | 1.5 | | 1.50 | m | 1 | 1.50 | |
| 3 | 기존 | 교각 | 균열(0.3mm이상) | 0.3 | 0.7 | | 0.70 | m | 1 | 0.70 | |
| 4 | 기존 | 교각 | 균열부백태 | | 0.2 | 0.4 | 0.08 | m <sup>2</sup> | 1 | 0.08 | |
| 5 | 기존 | 교각 | 균열(0.3mm이상) | 0.3 | 0.4 | | 0.40 | m | 1 | 0.40 | |
| 6 | 기존 | 교각 | 균열(0.3mm미만) | 0.2 | 1.8 | | 1.80 | m | 1 | 1.80 | |
| 7 | 기존 | 교각 | 균열(0.3mm미만) | 0.2 | 1.0 | | 1.00 | m | 2 | 2.00 | |
| 8 | 기존 | 교각 | 균열(0.3mm미만) | 0.2 | 1.5 | | 1.50 | m | 1 | 1.50 | |
| 10 | 기존 | 교각 | 망상균열 | | 1.2 | 2.5 | 3.00 | m <sup>2</sup> | 1 | 3.00 | |
| 12 | 기존 | 교각 | 균열(0.3mm이상) | 0.3 | 0.5 | | 0.50 | m | 2 | 1.00 | |
| 13 | 기존 | 교각 | 균열부백태 | | 0.2 | 0.6 | 0.12 | m <sup>2</sup> | 1 | 0.12 | |

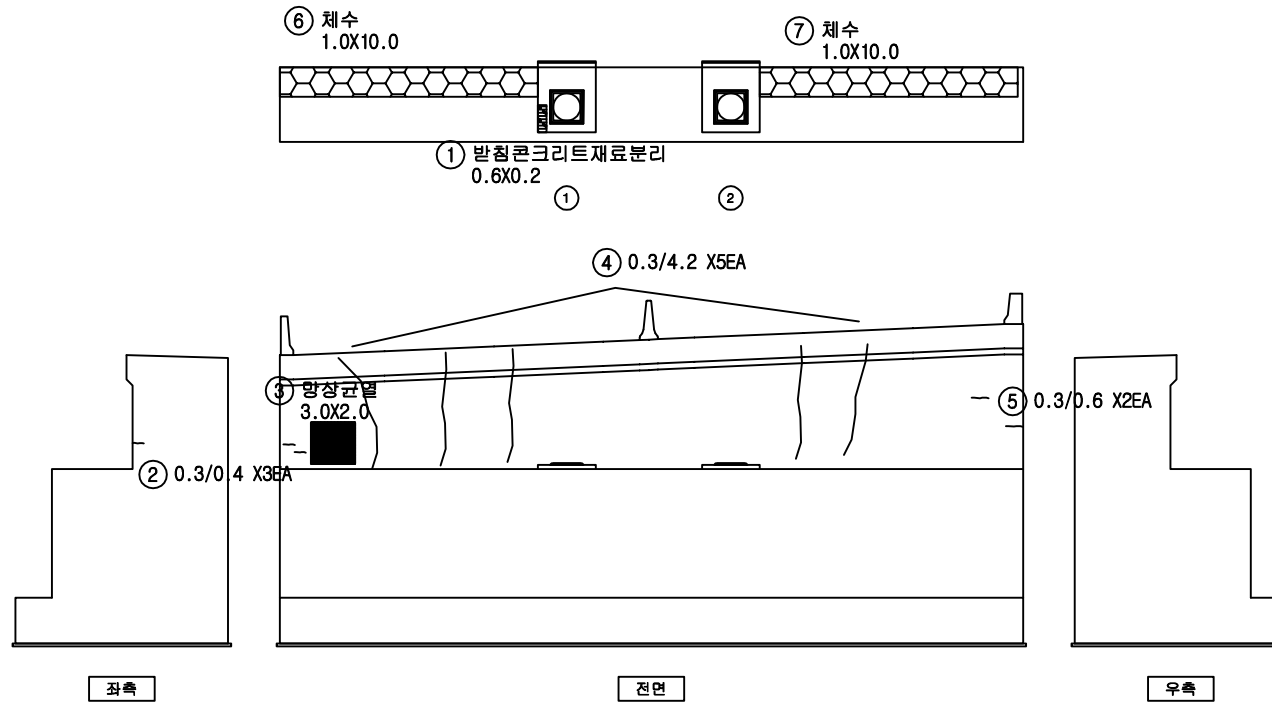
| 부식 | 좌굴, 변형 | 기타 | 신월릉교 교대 A2 |

| 번호 | 발생<br>년도 | 부재 | 손상내용 | 손상현황 | | | | | | | 비 고 |
|---|---|---|---|---|---|---|---|---|---|---|---|
| 2 | 기존 | 교대 | 균열(0.3mm이상) | 0.3 | 0.4 | | 0.40 | m | 3 | 1.20 | |
| 3 | 기존 | 교대 | 망상균열 | | 3.0 | 2.0 | 6.00 | m <sup>2</sup> | 1 | 6.00 | |
| 4 | 기존 | 교대 | 균열(0.3mm이상) | 0.3 | 4.2 | | 4.20 | m | 5 | 21.00 | |
| 5 | 기존 | 교대 | 균열(0.3mm이상) | 0.3 | 0.6 | | 0.60 | m | 2 | 1.20 | |
