# 서울문산 고속도로 시설물 정기안전점검용역

## 외관조사망도 ( 덕은교(문산방향) )

서울문산고속도로(주)

(주)명성엔지니어링

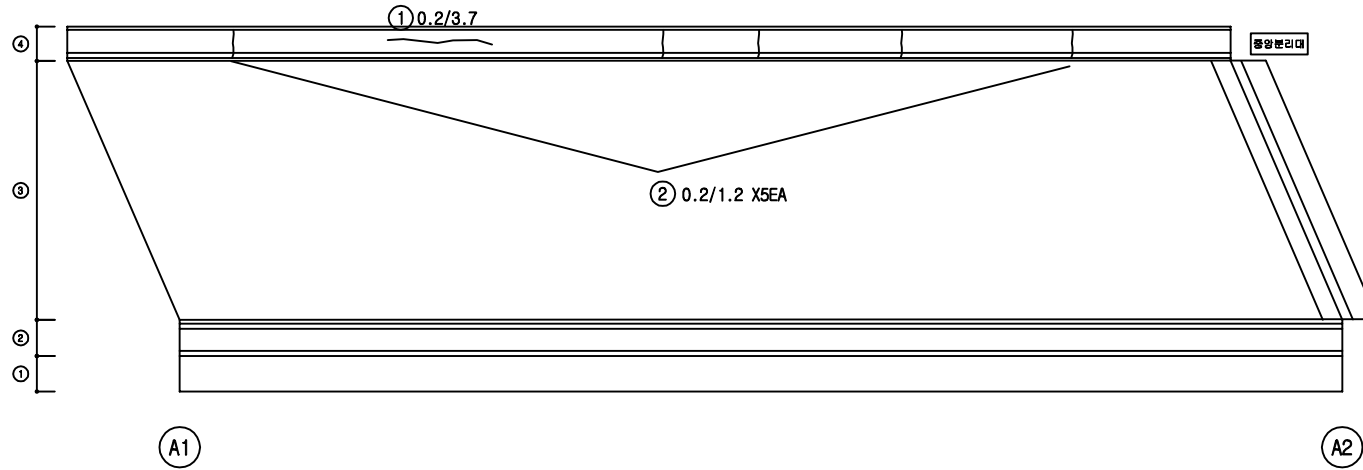
도 면 명  
덕은교(문산방향) 바닥판상면 S1

| 번호 | 발생<br>년도 | 부재 | 손상내용 | 손상현황 | | | | | | | 비 고 |
|---|---|---|---|---|---|---|---|---|---|---|---|
| 1 | 기존 | 방호벽 | 균열(0.3mm미만) | 0.2 | 3.7 | | 3.70 | m | 1 | 3.70 | 20'하 보수 |
| 2 | 기존 | 방호벽 | 균열(0.3mm미만) | 0.2 | 1.2 | | 1.20 | m | 5 | 6.00 | 20'하 보수 |

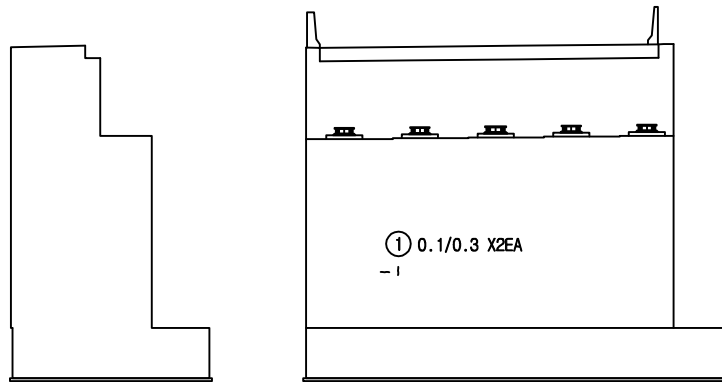
| | | | 덕은교(문산방향) 교대 A1 |

| 번호 | 발생<br>년도 | 부재 | 손상내용 | 손상현황 | | | | | | | 비고 |
|---|---|---|---|---|---|---|---|---|---|---|---|
| 1 | 기존 | 교대 | 균열(0.3mm미만) | 0.1 | 0.3 | | 0.30 | m | 2 | 0.60 | 20'하 보수 |

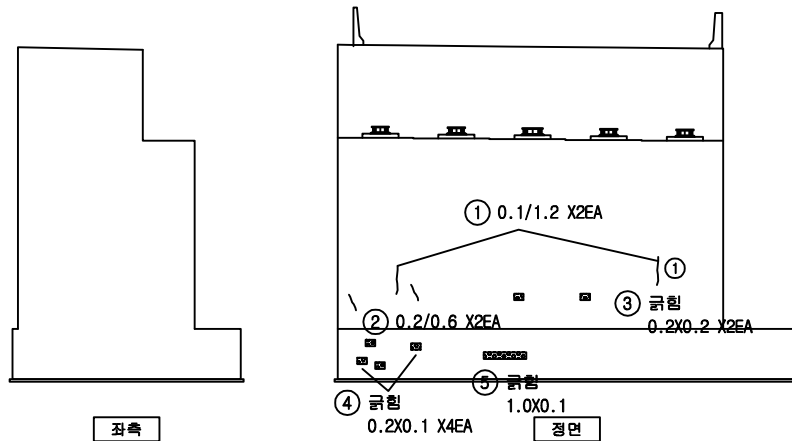
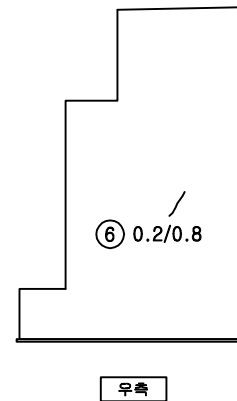
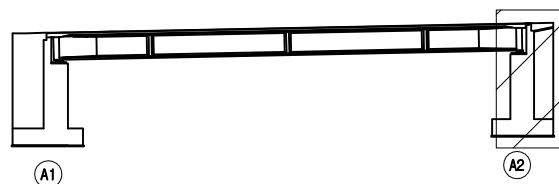
| | | | 덕은교(문산방향) 교대 A2 |

| 번호 | 발생<br>년도 | 부재 | 손상내용 | 손상현황 | | | | | | | 비고 |
|---|---|---|---|---|---|---|---|---|---|---|---|
| 1 | 기존 | 교대 | 균열(0.3mm미만) | 0.1 | 1.2 | | 1.20 | m | 2 | 2.40 | 20'하 보수 |
| 2 | 기존 | 교대 | 균열(0.3mm미만) | 0.2 | 0.6 | | 0.60 | m | 2 | 1.20 | 20'하 보수 |
| 3 | 기존 | 교대 | 균열 | | 0.2 | 0.2 | 0.04 | m² | 2 | 0.08 | 20'하 보수 |
| 4 | 기존 | 교대 | 균열 | | 0.2 | 0.1 | 0.02 | m² | 4 | 0.08 | 20'하 보수 |
| 5 | 기존 | 교대 | 균열 | | 1.0 | 0.1 | 0.10 | m² | 1 | 0.10 | 20'하 보수 |
| 6 | 기존 | 교대 | 균열(0.3mm미만) | 0.2 | 0.8 | | 0.80 | m | 1 | 0.80 | 20'하 보수 |
