서울문산 고속도로 시설물  
정기안전점검용역

외관조사망도  
( 능산4교(문산방향) )

서울문산고속도로(주)

(주)명성엔지니어링

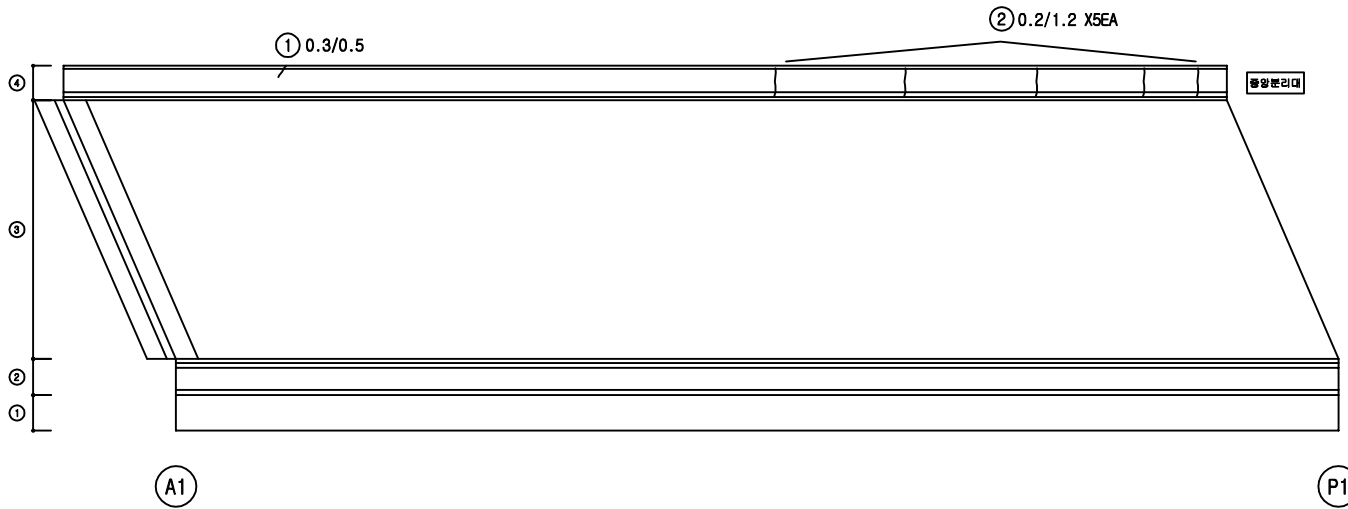
| | | | 능산4교(문산방향) 바닥판상면 S1 |

| 번호 | 발생<br>년도 | 부재 | 손상내용 | 손상현황 | | | | | | | 비고 |
|---|---|---|---|---|---|---|---|---|---|---|---|
| 1 | 기존 | 방호벽 | 균열(0.3mm이상) | 0.3 | 0.5 | | 0.50 | m | 3 | 1.50 | 20'하 보수 |
| 2 | 기존 | 방호벽 | 균열(0.3mm미만) | 0.2 | 1.2 | | 1.20 | m | 4 | 4.80 | 20'하 보수 |
| 3 | 기존 | 방호벽 | 망상균열 | | 2.2 | 0.3 | 0.66 | m <sup>2</sup> | 1 | 0.66 | 20'하 보수 |
| 4 | 기존 | 방호벽 | 균열(0.3mm이상) | 0.3 | 1.2 | | 1.20 | m | 1 | 1.20 | 20'하 보수 |

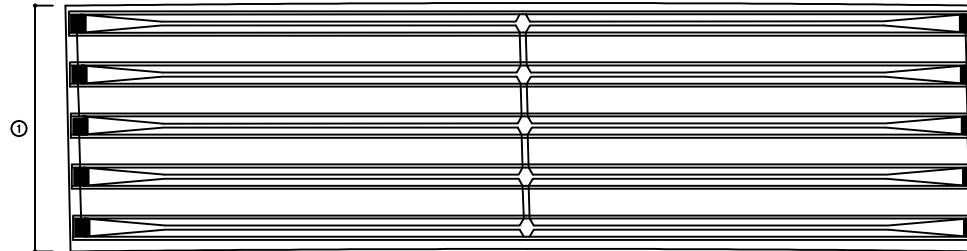
ID : 능산4교(문산방향) 바닥판하면 S1

| 번호 | 발생<br>년도 | 부재 | 손상내용 | 손상현황 | | | | | | | 비고 |
|---|---|---|---|---|---|---|---|---|---|---|---|
| 1 | 기존 | 바닥판 | 균열부백태 | | 0.2 | 1.0 | 0.20 | m <sup>2</sup> | 3 | 0.60 | 20'하 보수 |

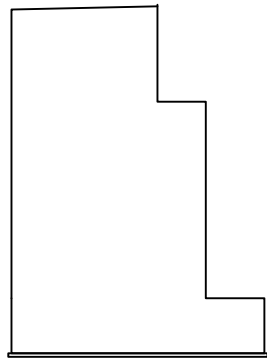
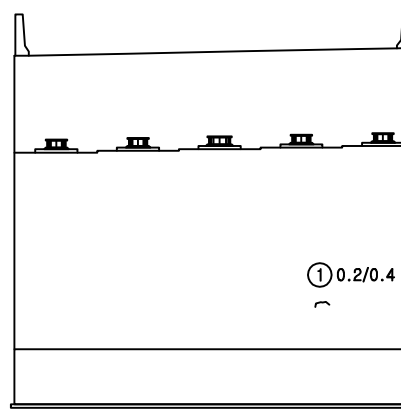
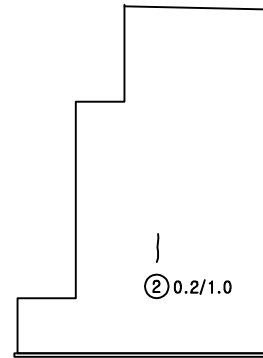
| 번호 | 발생<br>년도 | 부재 | 손상내용 | 손상현황 | | | | | | 비 고 | |
|---|---|---|---|---|---|---|---|---|---|---|---|
| 1 | 기존 | 교대 | 균열(0.3mm미만) | 0.2 | 0.4 | | 0.4 | m | 1 | 0.4 | 20'하 보수 |
| 2 | 기존 | 교대 | 균열(0.3mm미만) | 0.2 | 1.0 | | 1.0 | m | 1 | 1.0 | 20'하 보수 |

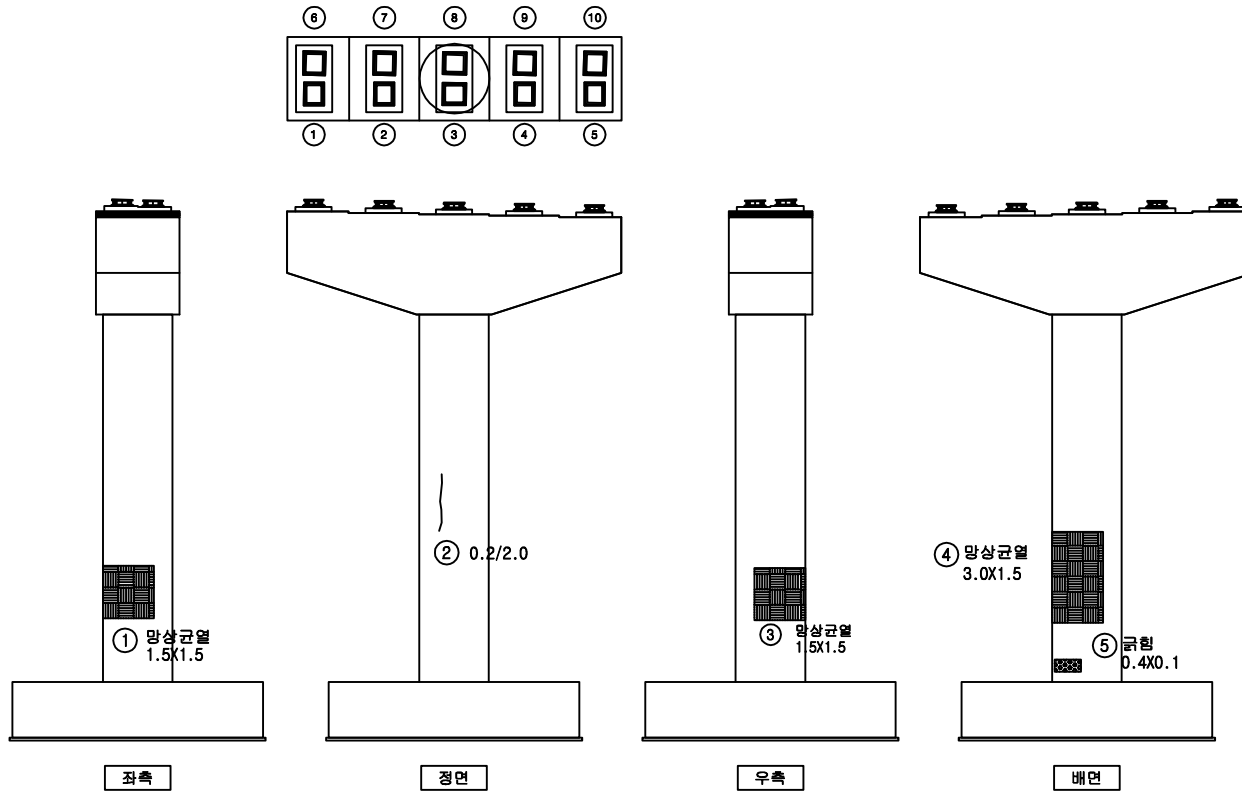
| 번호 | 발생<br>년도 | 부재 | 손상내용 | 손상현황 | | | | | | | 비고 |
|---|---|---|---|---|---|---|---|---|---|---|---|
| 1 | 기존 | 교각 | 망상균열 | | 1.5 | 1.5 | 2.25 | ㎡ | 1 | 2.25 | 20'하 보수 |
| 2 | 기존 | 교각 | 균열(0.3mm미만) | 0.2 | 2.0 | | 2.00 | m | 1 | 2.00 | 20'하 보수 |
| 3 | 기존 | 교각 | 망상균열 | | 1.5 | 1.5 | 2.25 | ㎡ | 1 | 2.25 | 20'하 보수 |
| 4 | 기존 | 교각 | 망상균열 | | 3.0 | 1.5 | 4.50 | ㎡ | 1 | 4.50 | 20'하 보수 |
| 5 | 기존 | 교각 | 균열 | 0.4 | 0.1 | 0.04 | ㎡ | ㎡ | 1 | 0.04 | 20'하 보수 |

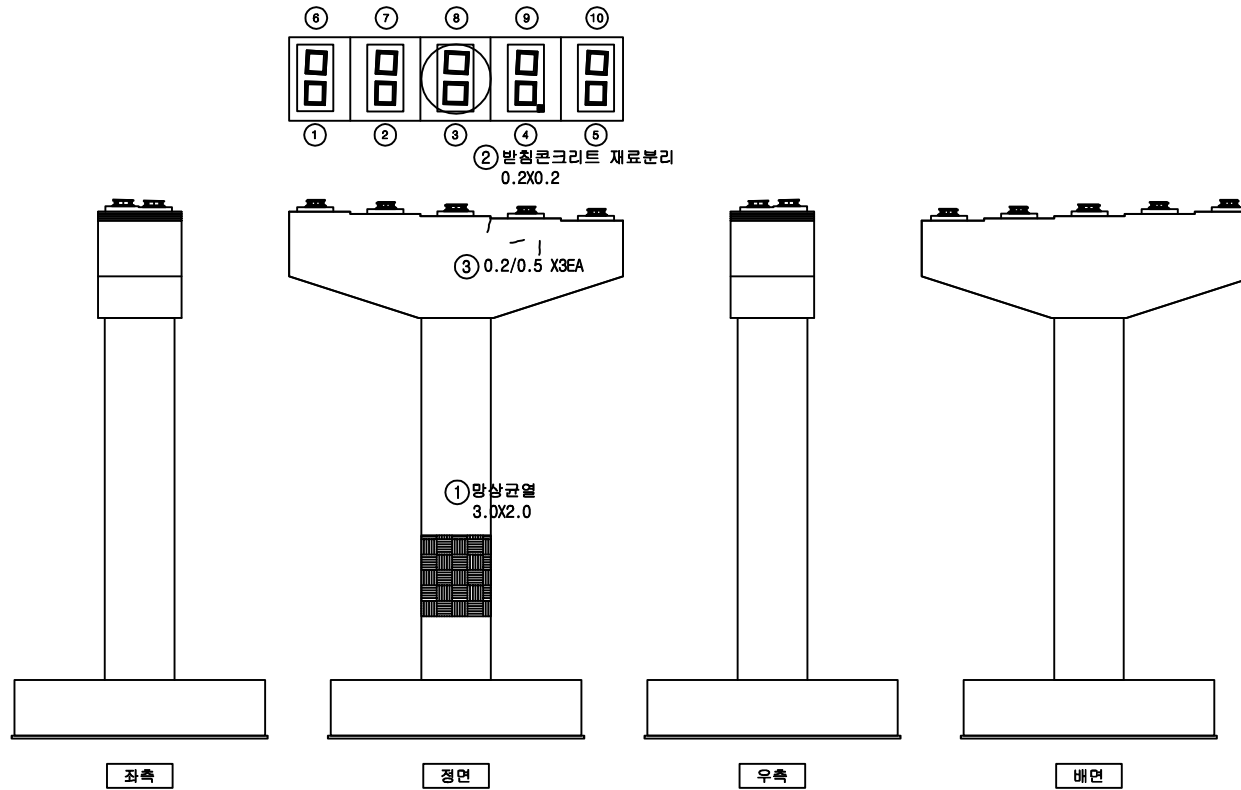
| 번호 | 발생<br>년도 | 부재 | 손상내용 | 손상현황 | | | | | | | 비 고 |
|---|---|---|---|---|---|---|---|---|---|---|---|
| 1 | 기존 | 교각 | 망상균열 | | 3.0 | 2.0 | 6.00 | m² | 1 | 6.00 | 20'하 보수 |
| 3 | 기존 | 교각 | 균열(0.3mm미만) | 0.2 | 0.5 | | 0.50 | m | 3 | 1.50 | 20'하 보수 |

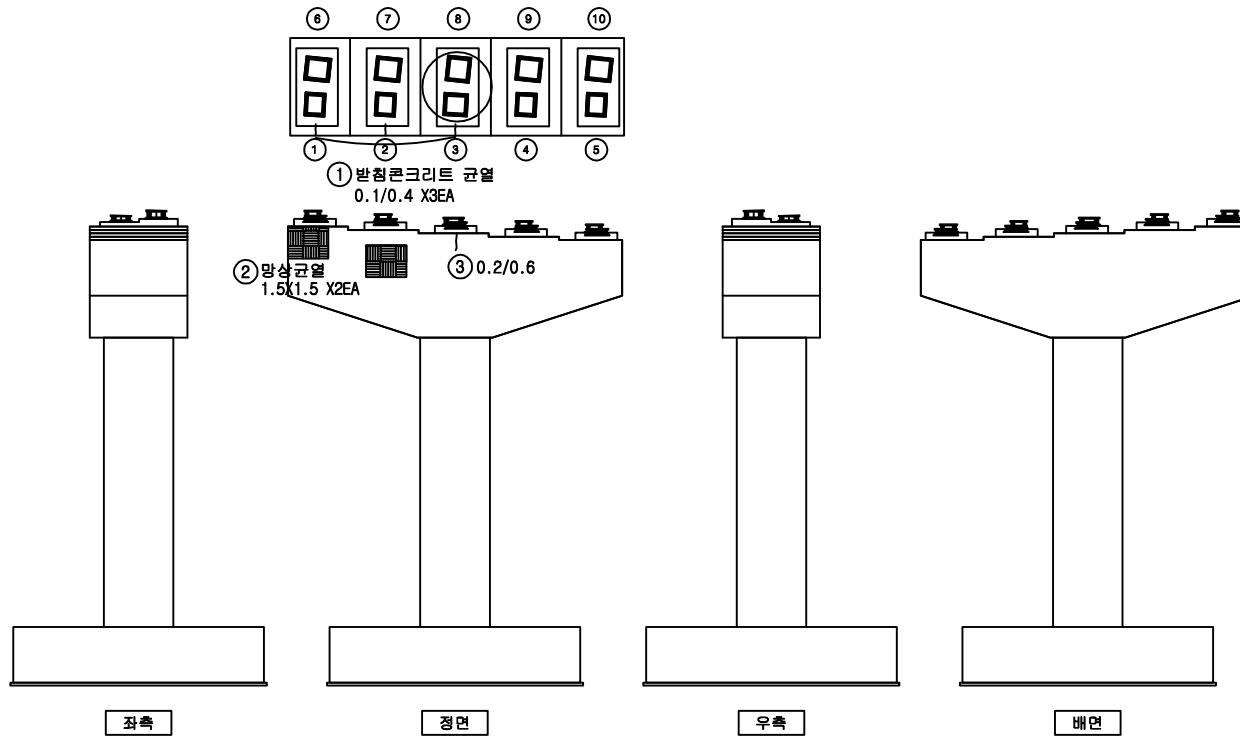
| 번호 | 발생<br>년도 | 부재 | 손상내용 | 손상현황 | | | | | | | 비고 |
|---|---|---|---|---|---|---|---|---|---|---|---|
| 1 | 기존 | 교량받침 | 받침콘크리트 균열 | 0.1 | 0.4 | | 0.40 | m | 3 | 1.20 | |
| 2 | 기존 | 교각 | 망상균열 | | 1.5 | 1.5 | 2.25 | m <sup>2</sup> | 2 | 4.50 | 20'하 보수 |
| 3 | 기존 | 교각 | 균열(0.3mm미만) | 0.2 | 0.6 | | 0.60 | m | 1 | 0.60 | 20'하 보수 |

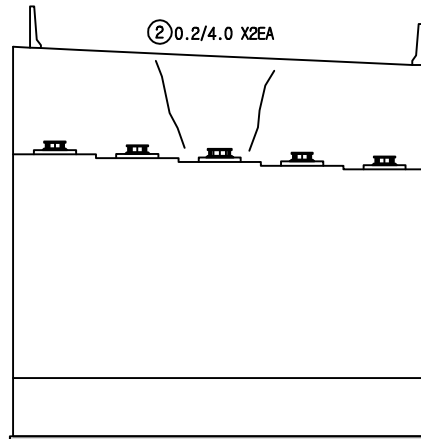
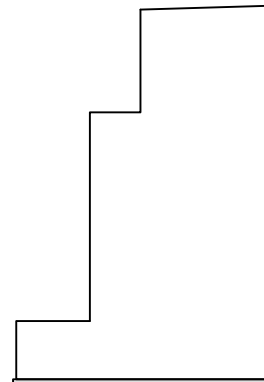
ID : 능산4교(문산방향) 교대 A2

| 번호 | 발생<br>년도 | 부재 | 손상내용 | 손상현황 | | | | | | 비 고 | |
|---|---|---|---|---|---|---|---|---|---|---|---|
| 1 | 기존 | 교량받침 | 받침물할균열 | 0.1 | 0.1 | | 0.10 | m | 3 | 0.30 | 21'상 보수 |
| 2 | 기존 | 교각 | 균열(0.3mm미만) | 0.2 | 4.0 | | 4.00 | m | 2 | 8.00 | 20'하 보수 |
