# 서울문산 고속도로 시설물 정기안전점검용역

## 외관조사망도 ( 능산4교(서울방향) )

서울문산고속도로(주)

(주)명성엔지니어링

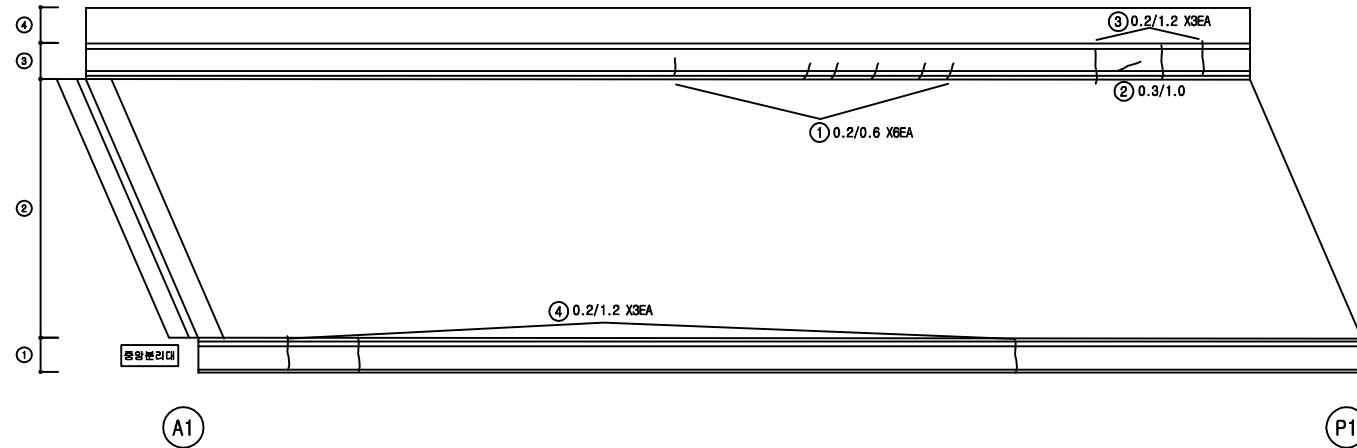
ID : 능산4교(서울방향) 바닥판상면 S1

| 번호 | 발생년도 | 부재 | 손상내용 | 손상현황 | | | | | | | 비고 |
|---|---|---|---|---|---|---|---|---|---|---|---|
| 1 | 기존 | 방호벽 | 균열(0.3mm미만) | 0.2 | 0.6 | | 0.60 | m | 6 | 3.60 | 20'하 보수 |
| 2 | 기존 | 방호벽 | 균열(0.3mm이상) | 0.3 | 1.0 | | 1.00 | m | 1 | 1.00 | 20'하 보수 |
| 3 | 기존 | 방호벽 | 균열(0.3mm미만) | 0.2 | 1.2 | | 1.20 | m | 3 | 3.60 | 20'하 보수 |
| 4 | 기존 | 방호벽 | 균열(0.3mm미만) | 0.2 | 1.2 | | 1.20 | m | 3 | 3.60 | 20'하 보수 |

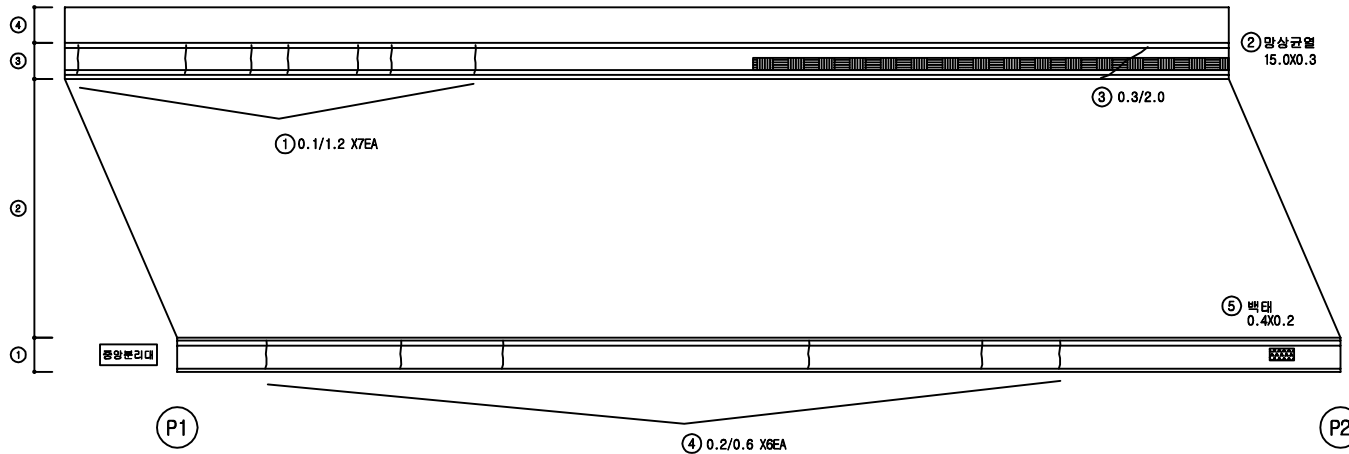
ID : 능산4교(서울방향) 바닥판상면 S2

| 번호 | 발생<br>년도 | 부재 | 손상내용 | 손상현황 | | | | | | | 비 고 |
|---|---|---|---|---|---|---|---|---|---|---|---|
| 1 | 기존 | 방호벽 | 균열(0.3mm미만) | 0.1 | 1.2 | | 1.20 | m | 7 | 8.40 | 20'하 보수 |
| 2 | 기존 | 방호벽 | 망상균열 | | 15.0 | 0.3 | 4.50 | m | 1 | 4.50 | 20'하 보수 |
| 3 | 기존 | 방호벽 | 균열(0.3mm이상) | 0.3 | 2.0 | | 2.00 | m | 1 | 2.00 | 20'하 보수 |
| 4 | 기존 | 방호벽 | 균열(0.3mm미만) | 0.2 | 1.2 | | 1.20 | m | 6 | 7.20 | 20'하 보수 |
| 5 | 기존 | 방호벽 | 백태 | | 0.4 | 0.2 | 0.08 | m | 1 | 0.08 | 20'하 보수 |

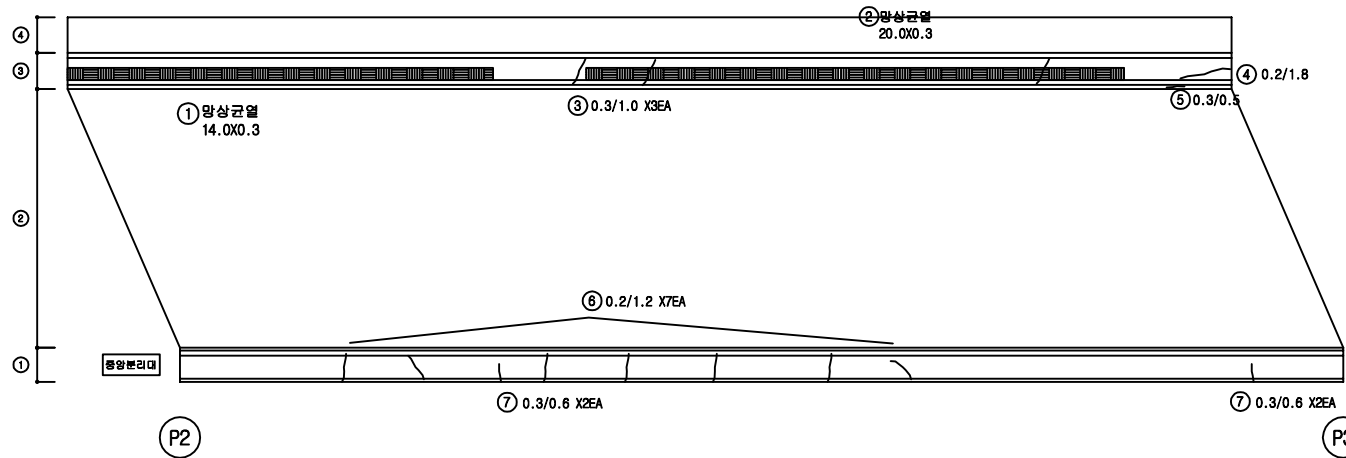
ID : 능산4교(서울방향) 바닥판상면 S3

| 번호 | 발생<br>년도 | 부재 | 손상내용 | 손상현황 | | | | | | | 비고 |
|---|---|---|---|---|---|---|---|---|---|---|---|
| 1 | 기존 | 방호벽 | 망상균열 | | 14.0 | 0.3 | 4.20 | m <sup>2</sup> | 1 | 4.20 | 20'하 보수 |
| 2 | 기존 | 방호벽 | 망상균열 | | 20.0 | 0.3 | 6.00 | m <sup>2</sup> | 1 | 6.00 | 20'하 보수 |
| 3 | 기존 | 방호벽 | 균열(0.3mm이상) | 0.3 | 1.0 | | 1.00 | m | 3 | 3.00 | 20'하 보수 |
| 4 | 기존 | 방호벽 | 균열(0.3mm미만) | 0.2 | 1.8 | | 1.80 | m | 1 | 1.80 | 20'하 보수 |
| 5 | 기존 | 방호벽 | 균열(0.3mm이상) | 0.3 | 0.5 | | 0.50 | m | 1 | 0.50 | 20'하 보수 |
| 6 | 기존 | 방호벽 | 균열(0.3mm미만) | 0.2 | 1.2 | | 1.20 | m | 7 | 8.40 | 20'하 보수 |
| 7 | 기존 | 방호벽 | 균열(0.3mm이상) | 0.3 | 0.6 | | 0.60 | m | 2 | 1.20 | 20'하 보수 |

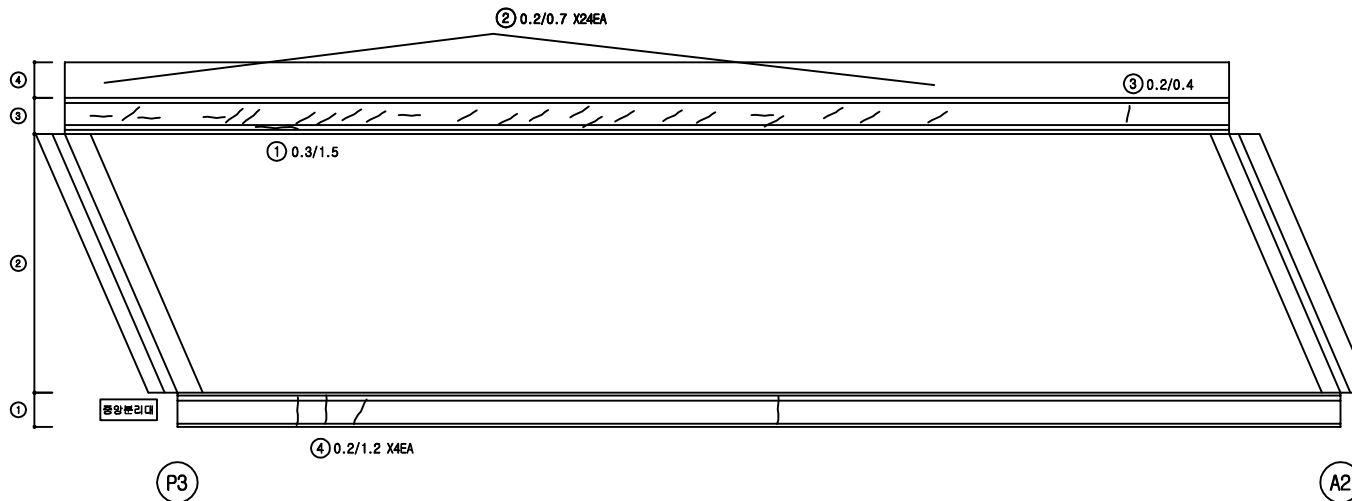
ID : 능산4교(서울방향) 바닥판상면 S4

| 번호 | 발생<br>년도 | 부재 | 손상내용 | 손상현황 | | | | | | | 비 고 |
|---|---|---|---|---|---|---|---|---|---|---|---|
| 1 | 기존 | 방호벽 | 균열 (0.3mm이상) | 0.3 | 1.5 | | 1.50 | m | 1 | 1.50 | 20'하 보수 |
| 2 | 기존 | 방호벽 | 균열 (0.3mm미만) | 0.2 | 0.7 | | 0.70 | m | 24 | 16.80 | 20'하 보수 |
| 3 | 기존 | 방호벽 | 균열 (0.3mm미만) | 0.2 | 0.4 | | 0.40 | m | 1 | 0.40 | 20'하 보수 |
| 4 | 기존 | 방호벽 | 균열 (0.3mm미만) | 0.2 | 1.2 | | 1.20 | m | 4 | 4.80 | 20'하 보수 |

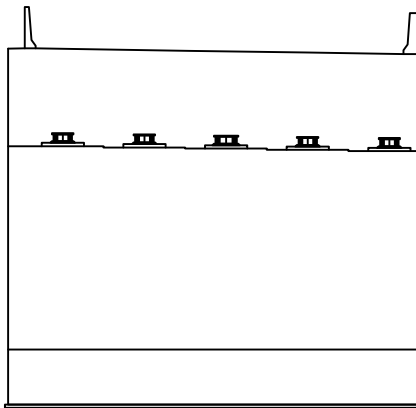
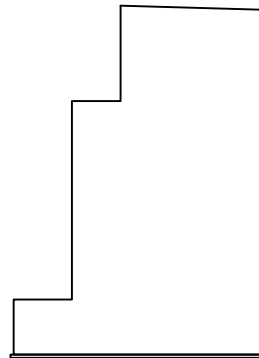
| 번호 | 발생<br>년도 | 부재 | 손상내용 | 손상현황 | | | | | | | 비 고 |
|---|---|---|---|---|---|---|---|---|---|---|---|
| 1 | 기존 | 교량받침 | 받침물탈양균열 | 0.1 | 0.1 | | 0.10 | m | 2 | 0.20 | |
| 2 | 기존 | 교량받침 | 받침물탈양상균열 | | 0.3 | 0.2 | 0.06 | m <sup>2</sup> | 1 | 0.06 | |

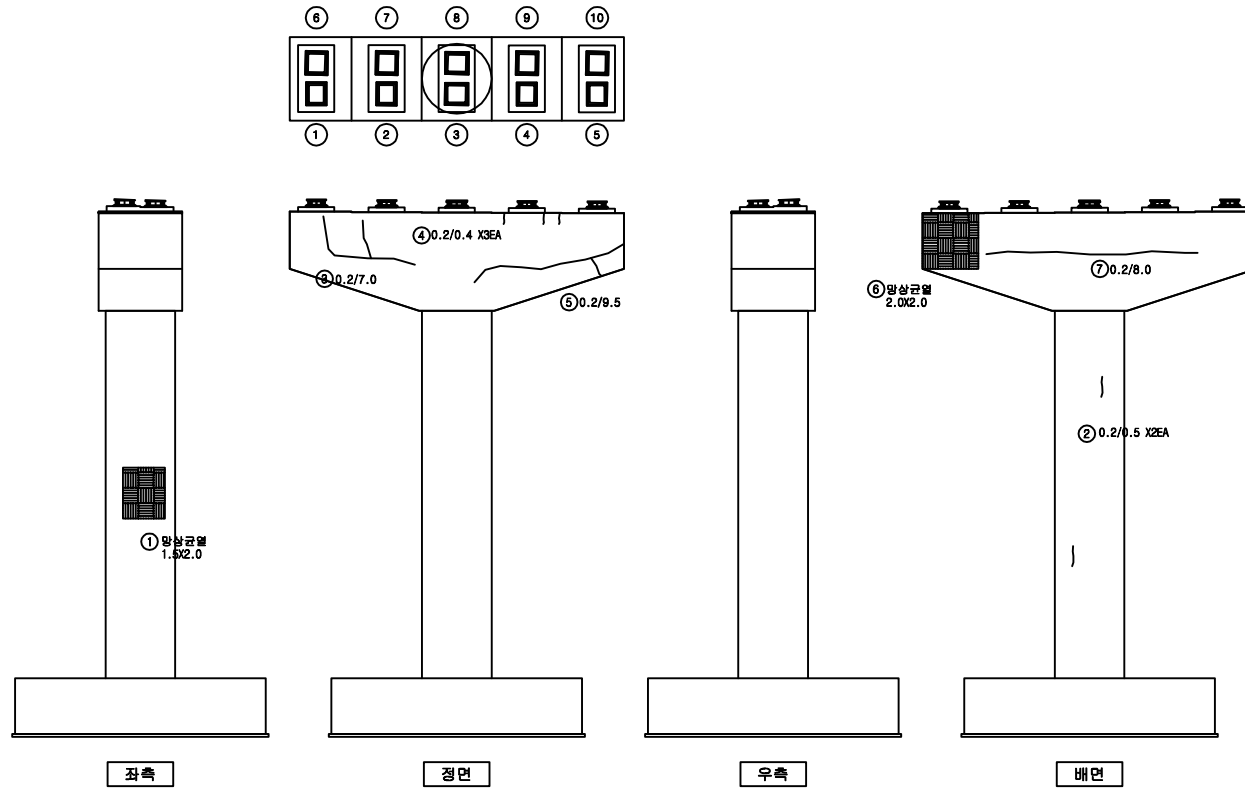
| 번호 | 발생<br>년도 | 부재 | 손상내용 | 손상현황 | | | | | | | 비고 |
|---|---|---|---|---|---|---|---|---|---|---|---|
| 1 | 기존 | 교각 | 망상균열 | | 1.5 | 2.0 | 3.00 | m <sup>2</sup> | 1 | 3.00 | |
| 2 | 기존 | 교각 | 균열(0.3mm미만) | 0.2 | 0.5 | | 0.50 | m | 2 | 1.00 | |
| 3 | 기존 | 교각 | 균열(0.3mm미만) | 0.2 | 7.0 | | 7.00 | m | 1 | 7.00 | |
| 4 | 기존 | 교각 | 균열(0.3mm미만) | 0.2 | 0.4 | | 0.40 | m | 3 | 1.20 | |
| 5 | 기존 | 교각 | 균열(0.3mm미만) | 0.2 | 9.5 | | 9.50 | m | 1 | 9.50 | |
| 6 | 기존 | 교각 | 망상균열 | | 2.0 | 2.0 | 4.00 | m <sup>2</sup> | 1 | 4.00 | |
| 7 | 기존 | 교각 | 균열(0.3mm미만) | 0.2 | 8.0 | | 8.00 | m | 1 | 8.00 | |

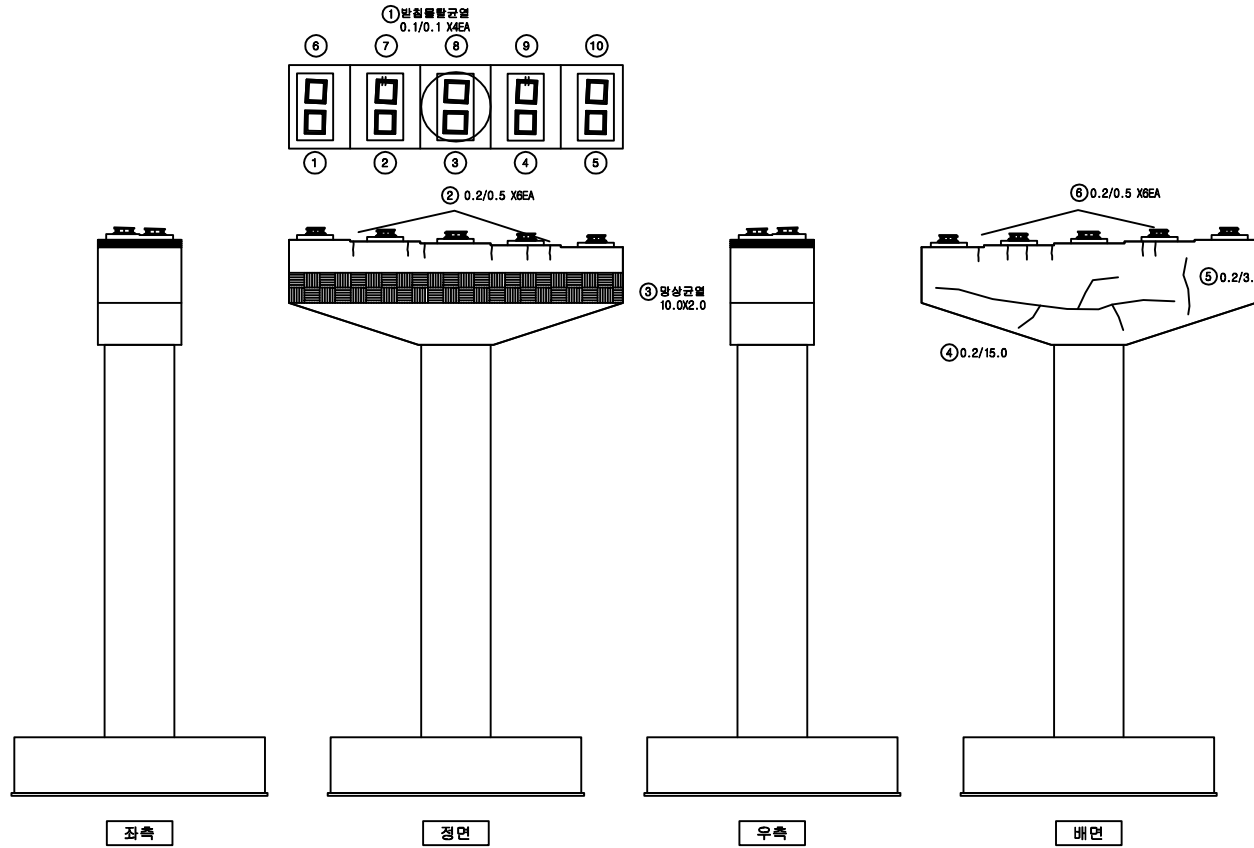
| 번호 | 발생<br>년도 | 부재 | 손상내용 | 손상현황 | | | | | | | 비고 |
|---|---|---|---|---|---|---|---|---|---|---|---|
| 1 | 기존 | 교량받침 | 받침물탈균열 | 0.1 | 0.1 | | 0.10 | m | 4 | 0.40 | |
| 2 | 기존 | 교각 | 균열(0.3mm미만) | 0.2 | 0.5 | | 0.50 | m | 6 | 3.00 | |
| 3 | 기존 | 교각 | 망상균열 | | 10.0 | 2.0 | 20.00 | m <sup>2</sup> | 1 | 20.00 | |
| 4 | 기존 | 교각 | 균열(0.3mm미만) | 0.2 | 15.0 | | 15.00 | m | 1 | 15.00 | |
| 5 | 기존 | 교각 | 균열(0.3mm미만) | 0.2 | 3.0 | | 3.00 | m | 1 | 3.00 | |
| 6 | 기존 | 교각 | 균열(0.3mm미만) | 0.2 | 0.5 | | 0.50 | m | 6 | 3.00 | |

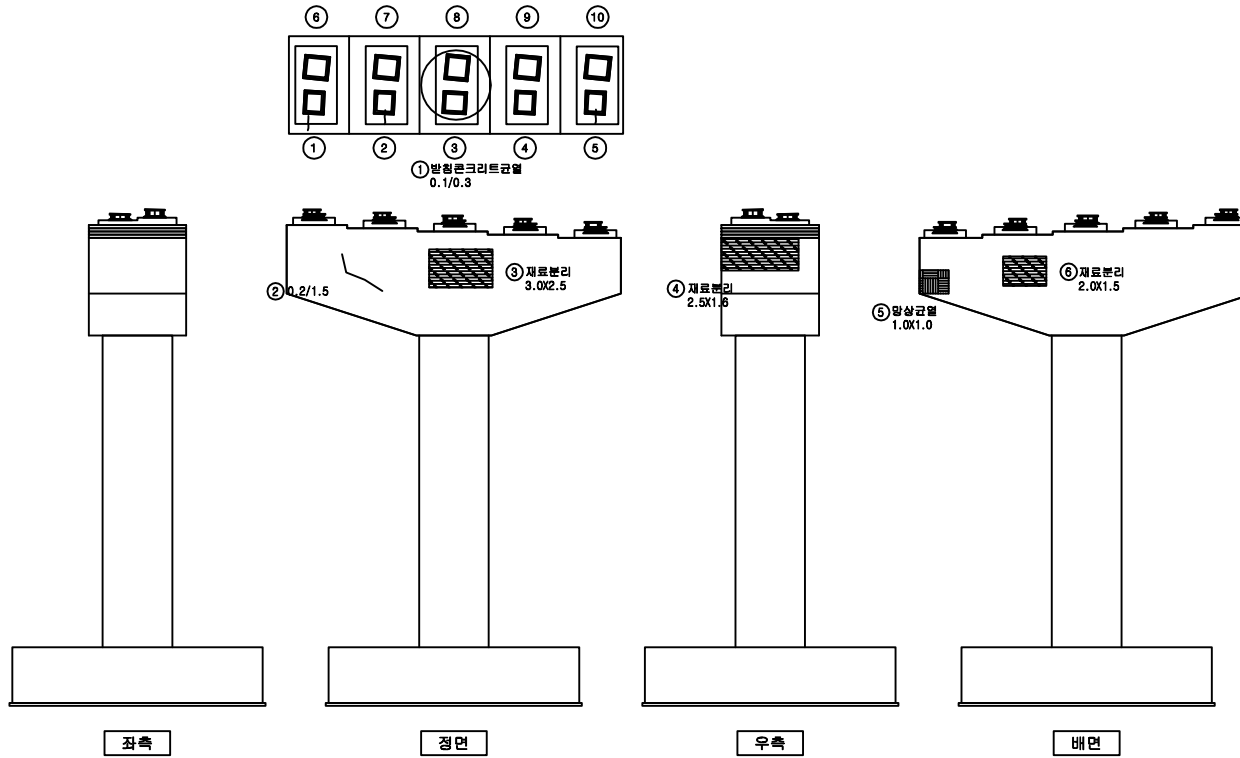
| 번호 | 발생<br>년도 | 부재 | 손상내용 | 손상현황 | | | | | | | 비 고 |
|---|---|---|---|---|---|---|---|---|---|---|---|
| 1 | 기존 | 교량발판 | 발판콘크리트 균열 | 0.1 | 0.3 | | 0.30 | m | 1 | 0.30 | |
| 2 | 기존 | 교각 | 균열(0.3mm미만) | 0.2 | 1.5 | | 1.50 | m | 1 | 1.50 | |
| 5 | 기존 | 교각 | 망상균열 | | 1.0 | 1.0 | 1.00 | m <sup>2</sup> | 1 | 1.00 | |

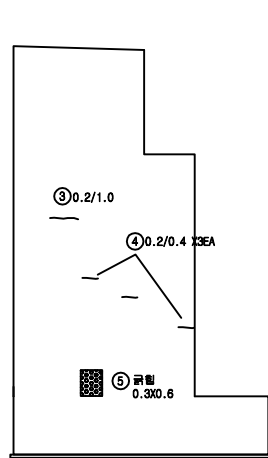
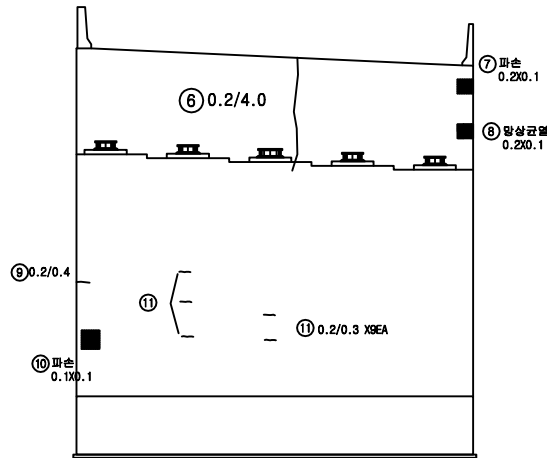
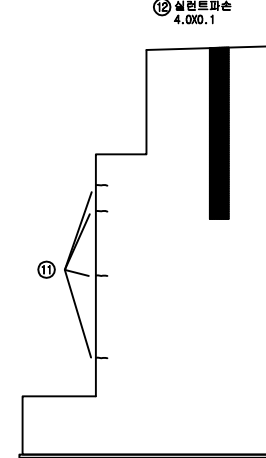
| 번호 | 발생<br>년도 | 부재 | 손상내용 | 손상현황 | | | | | | | 비고 |
|---|---|---|---|---|---|---|---|---|---|---|---|
| 1 | 기존 | 교량받침 | 받침물탈균열 | 0.1 | 0.1 | | 0.10 | m | 11 | 1.10 | 21'상 보수 |
| 3 | 기존 | 교각 | 균열(0.3mm미만) | 0.2 | 1.0 | | 1.00 | m | 1 | 1.00 | |
| 4 | 기존 | 교각 | 균열(0.3mm미만) | 0.2 | 0.4 | | 0.40 | m | 3 | 1.20 | |
| 5 | 기존 | 교각 | 균열 | | 0.3 | 0.6 | 0.18 | m <sup>2</sup> | 1 | 0.18 | |
| 6 | 기존 | 교각 | 균열(0.3mm미만) | 0.2 | 4.0 | | 4.00 | m | 1 | 4.00 | |
| 8 | 기존 | 교각 | 망상균열 | | 0.2 | 0.1 | 0.02 | m <sup>2</sup> | 1 | 0.02 | |
| 9 | 기존 | 교각 | 균열(0.3mm미만) | 0.2 | 0.4 | | 0.40 | m | 1 | 0.40 | |
| 11 | 기존 | 교각 | 균열(0.3mm미만) | 0.2 | 0.3 | | 0.30 | m | 9 | 2.70 | |
