# 서울문산 고속도로 시설물 정기안전점검용역

## 외관조사망도 ( 내포IC R-B1교 )

서울문산고속도로(주)

(주)명성엔지니어링

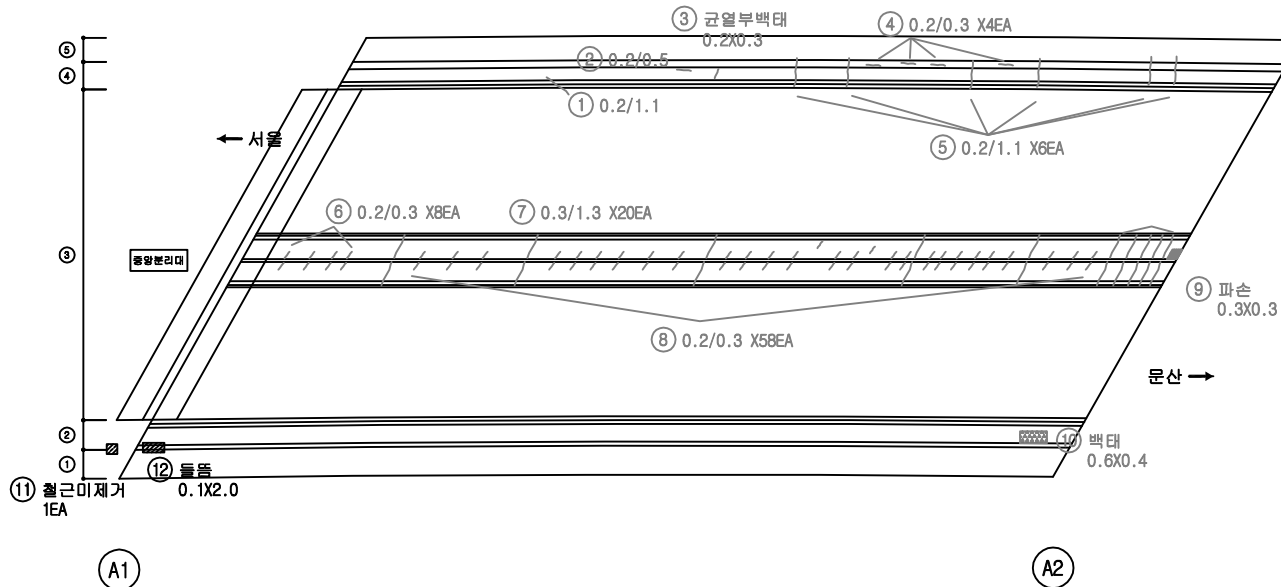
발주처  
서울문산 고속도로(주)용역명  
서울문산고속도로 시설물  
경기안전점검용역도면명  
내포IC R-B1교 바닥판상면 S1도면번호  
01

| 번호 | 발생<br>년도 | 부재 | 손상내용 | 손상현황 | | | | | | | 비고 |
|---|---|---|---|---|---|---|---|---|---|---|---|
| 1 | 기존 | 방호벽 | 균열(0.3mm미만) | 0.2 | 1.1 | | 1.10 | m | 1 | 1.10 | 20'하 보수 |
| 2 | 기존 | 방호벽 | 균열(0.3mm미만) | 0.2 | 0.5 | | 0.50 | m | 1 | 0.50 | 20'하 보수 |
| 3 | 기존 | 방호벽 | 균열부백태 | | 0.2 | 0.3 | 0.06 | m <sup>2</sup> | 1 | 0.06 | 20'하 보수 |
| 4 | 기존 | 방호벽 | 균열(0.3mm미만) | 0.2 | 0.3 | | 0.30 | m | 4 | 1.20 | 20'하 보수 |
| 5 | 기존 | 방호벽 | 균열(0.3mm미만) | 0.2 | 1.1 | | 1.10 | m | 6 | 6.60 | 20'하 보수 |
| 6 | 기존 | 방호벽 | 균열(0.3mm미만) | 0.2 | 0.3 | | 0.30 | m | 8 | 2.40 | 20'하 보수 |
| 7 | 기존 | 방호벽 | 균열(0.3mm이상) | 0.3 | 1.3 | | 1.30 | m | 20 | 26.00 | 20'하 보수 |
| 8 | 기존 | 방호벽 | 균열(0.3mm미만) | 0.2 | 0.3 | | 0.30 | m | 58 | 17.40 | 20'하 보수 |
| 9 | 기존 | 방호벽 | 파손 | | 0.3 | 0.3 | 0.09 | m <sup>2</sup> | 1 | 0.09 | 20'하 보수 |
| 10 | 기존 | 방호벽 | 백태 | | 0.6 | 0.4 | 0.24 | m <sup>2</sup> | 1 | 0.24 | 20'하 보수 |
| 11 | 21상 | 방호벽 | 철근미제거 | | | | 1.00 | EA | 1 | 1.00 | 신규 |
| 12 | 21상 | 방호벽 | 돌돌 | | 0.1 | 2.0 | 0.20 | m <sup>2</sup> | 1 | 0.20 | 신규 |

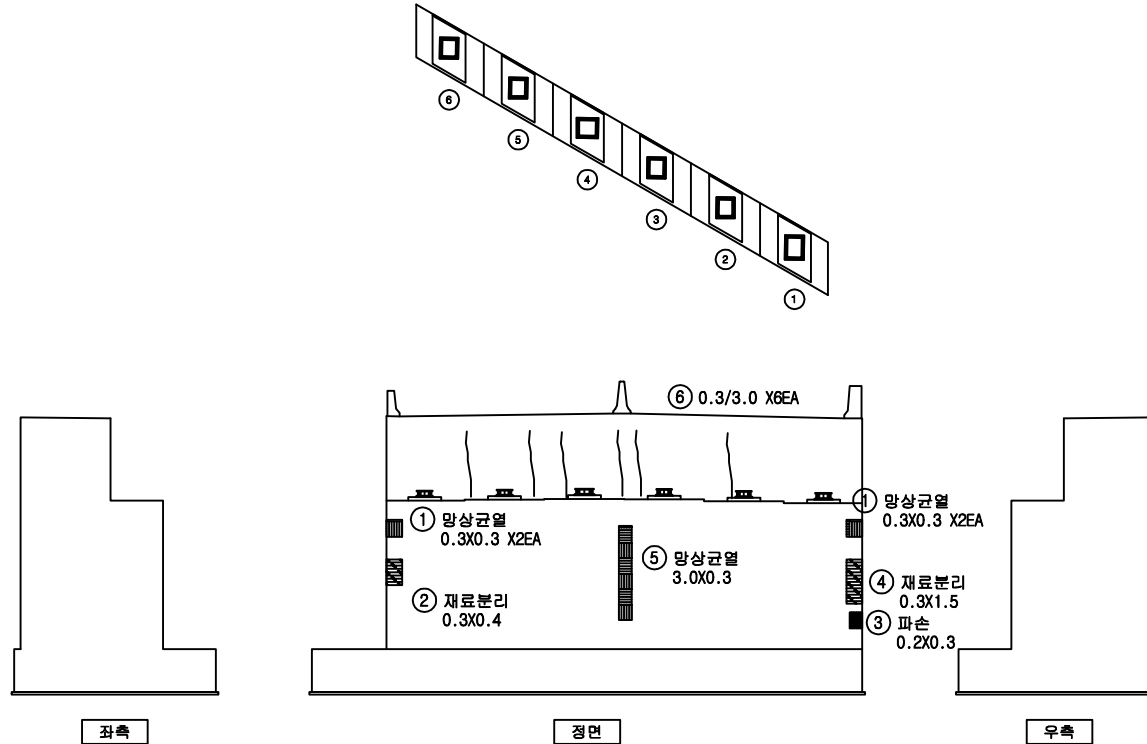
| 도면명 | 내포IC R-B1교 교대 A1 |

| 번호 | 발생<br>년도 | 부재 | 손상내용 | 손상현황 | | | | | | | 비고 |
|---|---|---|---|---|---|---|---|---|---|---|---|
| 1 | 기존 | 교대 | 망상균열 | | 0.3 | 0.3 | 0.09 | ㎡ | 2 | 0.18 | |
| 2 | 기존 | 교대 | 재료분리 | | 0.3 | 0.4 | 0.12 | ㎡ | 1 | 0.12 | |
| 3 | 기존 | 교대 | 파손 | | 0.2 | 0.3 | 0.06 | ㎡ | 1 | 0.06 | |
| 4 | 기존 | 교대 | 재료분리 | | 0.3 | 1.5 | 0.45 | ㎡ | 1 | 0.45 | |
| 5 | 기존 | 교대 | 망상균열 | | 3.0 | 0.3 | 0.90 | ㎡ | 1 | 0.90 | |
| 6 | 21상 | 교대 | 균열(0.3mm이상) | 0.3 | 3.0 | | 3.00 | m | 6 | 18.00 | 신규 |

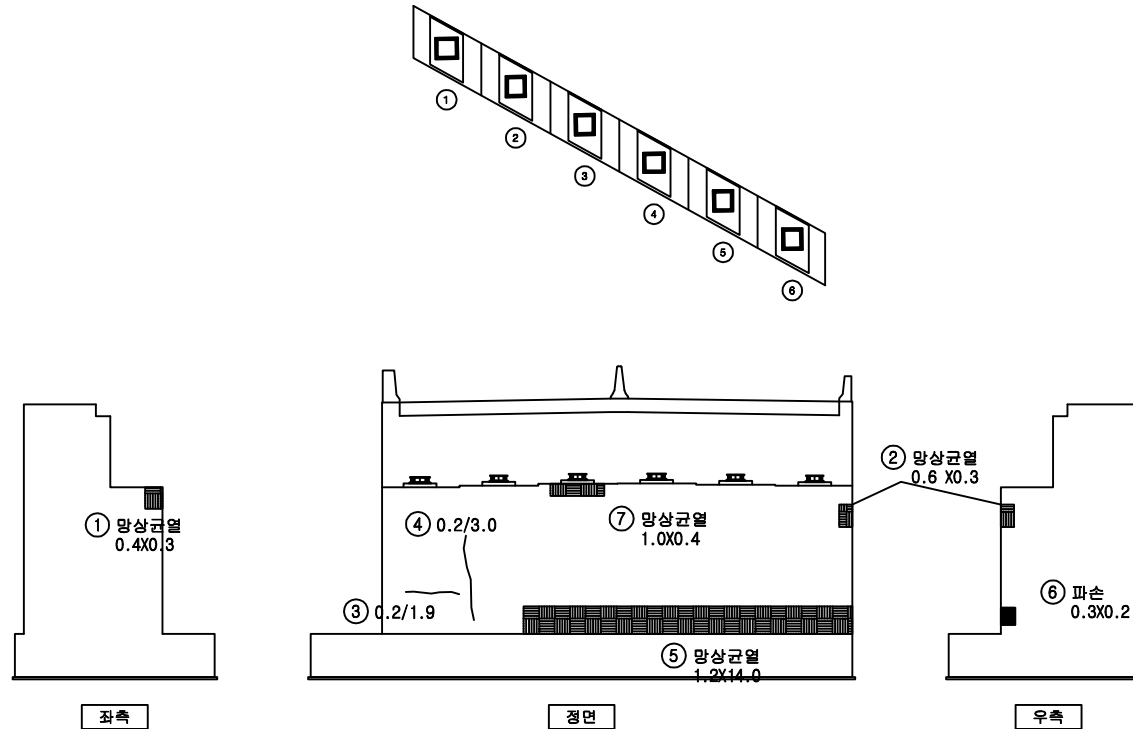
발주처  
서울문산고속도로(주)용역명  
서울문산고속도로 시설물  
경기안전점검용역도면명  
내포IC R-B1교 교대 A2도면번호  
07

| 번호 | 발생<br>년도 | 부재 | 손상내용 | 손상현황 | | | | | | | 비고 |
|---|---|---|---|---|---|---|---|---|---|---|---|
| 1 | 기존 | 교대 | 망상균열 | | 0.4 | 0.3 | 0.12 | ㎡ | 1 | 0.12 | |
| 2 | 기존 | 교대 | 망상균열 | | 0.6 | 0.3 | 0.18 | ㎡ | 1 | 0.18 | |
| 3 | 기존 | 교대 | 균열(0.3mm미만) | 0.2 | 1.9 | | 1.90 | ㎝ | 1 | 1.90 | |
| 4 | 기존 | 교대 | 균열(0.3mm미만) | 0.2 | 3.0 | | 3.00 | ㎝ | 1 | 3.00 | |
| 5 | 기존 | 교대 | 망상균열 | | 1.2 | 14.0 | 16.80 | ㎡ | 1 | 16.80 | |
| 6 | 기존 | 교대 | 파손 | | 0.3 | 0.2 | 0.06 | ㎡ | 1 | 0.06 | |
| 7 | 기존 | 교대 | 망상균열 | | 1.0 | 0.4 | 0.40 | ㎡ | 1 | 0.40 | |
