# 서울문산 고속도로 시설물 정기안전점검용역

## 외관조사망도 ( 내포IC R-A교 )

서울문산고속도로(주)

(주)명성엔지니어링

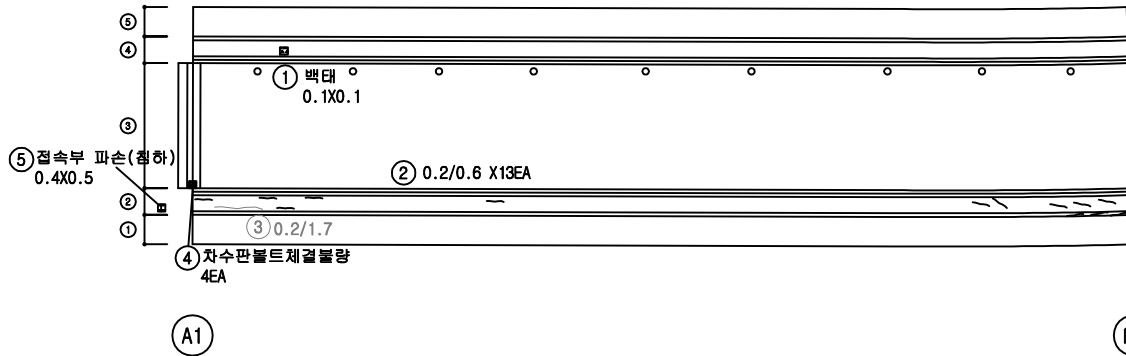
| 도 면 명 | 내포IC R-A교 바닥판상면 S1 |

| 번호 | 발생<br>년도 | 부재 | 손상내용 | 손상현황 | | | | | | 비 고 | |
|---|---|---|---|---|---|---|---|---|---|---|---|
| 1 | 기존 | 방호벽 | 백태 | | 0.1 | 0.1 | 0.01 | m² | 1 | 0.01 | |
| 2 | 기존 | 방호벽 | 균열 (0.3mm미만) | 0.2 | 0.6 | | 0.60 | m | 13 | 7.80 | |
| 3 | 기존 | 방호벽 | 균열 (0.3mm미만) | 0.2 | 1.7 | | 1.70 | m | 1 | 1.70 | 21'상 보수 |
| 4 | 21상 | 신축이음 | 차수판볼트채결불량 | | | | 1.00 | EA | 4 | 4.00 | 신규 |
| 5 | 21상 | 방호벽 | 결속부파손 | | 0.4 | 0.5 | 0.20 | m² | 1 | 0.20 | 신규 |

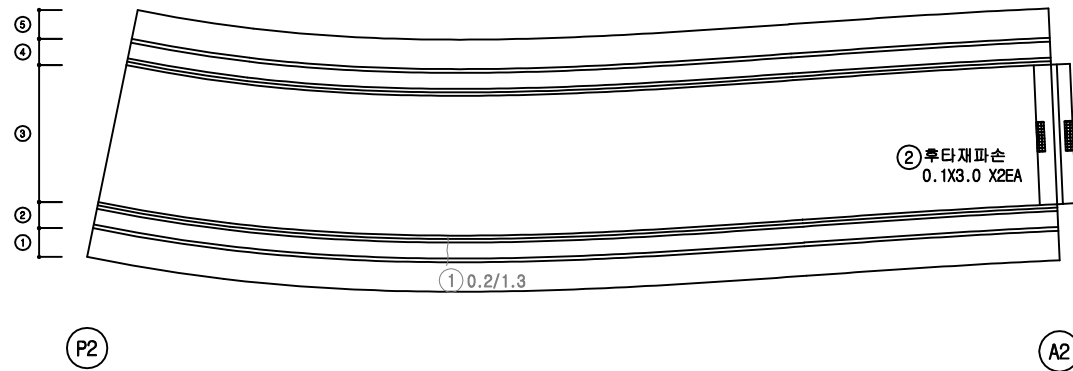
| 번호 | 발생<br>년도 | 부재 | 손상내용 | 손상현황 | | | | | | | 비고 |
|---|---|---|---|---|---|---|---|---|---|---|---|
| 1 | 기존 | 방호벽 | 균열(0.3mm미만) | 0.2 | 1.3 | | 1.30 | m | 1 | 1.30 | 21'상 보수 |
| 2 | 21상 | 신속이행 | 후타재파손 | | 0.1 | 3.0 | 0.30 | m <sup>2</sup> | 2 | 0.60 | 신규 |

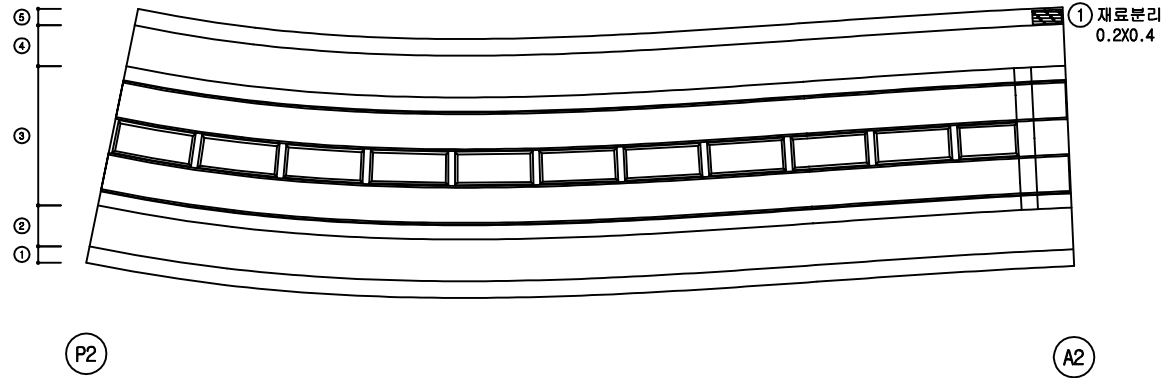
| 번호 | 발생<br>년도 | 부재 | 손상내용 | 손상현황 | | | | | | | 비 고 |
|---|---|---|---|---|---|---|---|---|---|---|---|
| 1 | 기존 | 바닥판 | 재료분리 | | 0.2 | 0.4 | 0.08 | m <sup>2</sup> | 1 | 0.08 | |

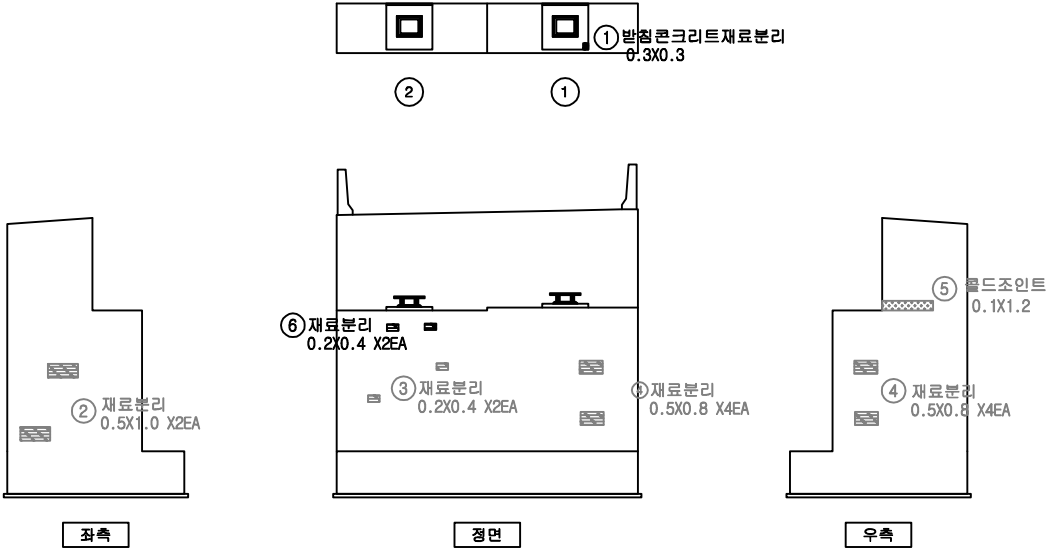
| 번호 | 발생<br>년도 | 부재 | 손상내용 | 손상현황 | | | | | | | 비 고 |
|---|---|---|---|---|---|---|---|---|---|---|---|
| 1 | 기존 | 교량발침 | 발침콘크리트 재료분리 | | 0.3 | 0.3 | 0.09 | ㎡ | 1 | 0.09 | 손상증가 |

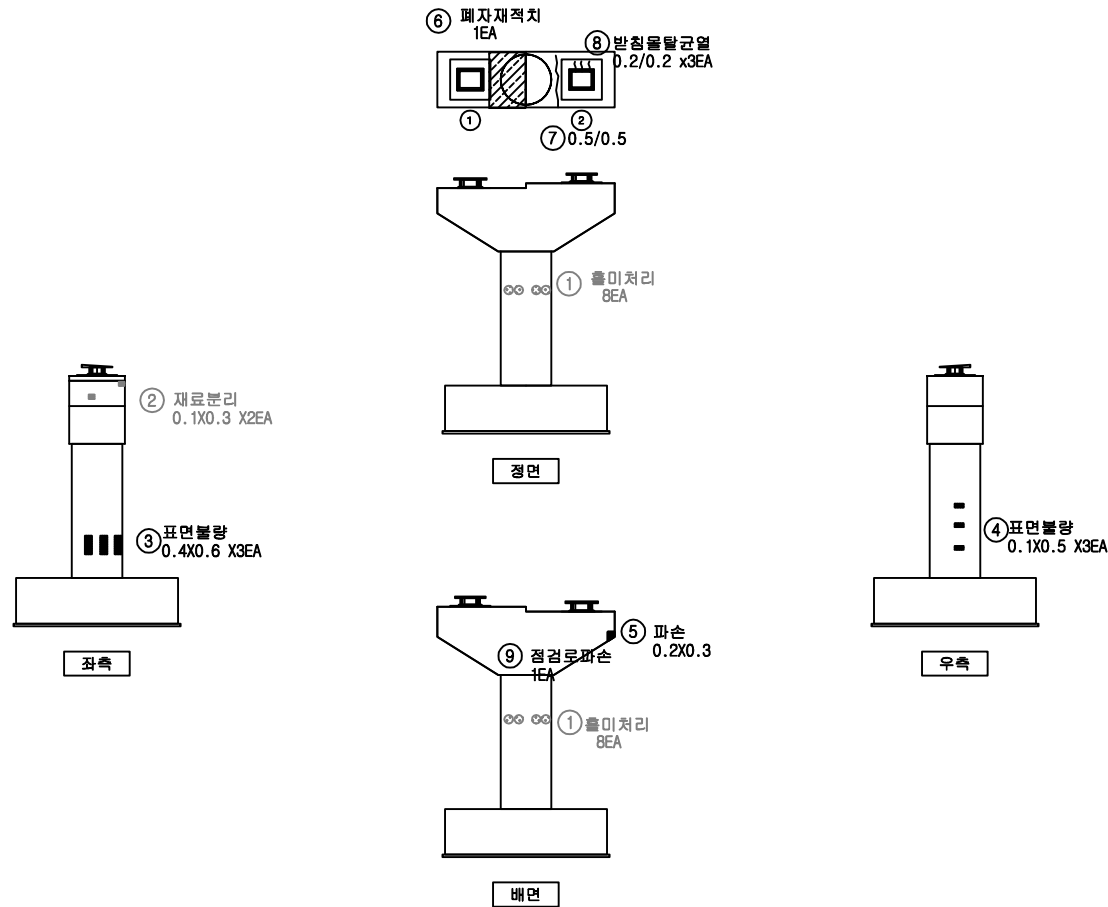
| 번호 | 발생<br>년도 | 부재 | 손상내용 | 손상현황 | | | | | | | 비 고 |
|---|---|---|---|---|---|---|---|---|---|---|---|
| 7 | 21상 | 교각 | 균열 | 0.5 | 0.5 | | 0.50 | m | 1 | 0.50 | 신규 |
| 8 | 21상 | 교량받침 | 받침물탈균열 | 0.2 | 0.2 | | 0.20 | m | 3 | 0.60 | 신규 |

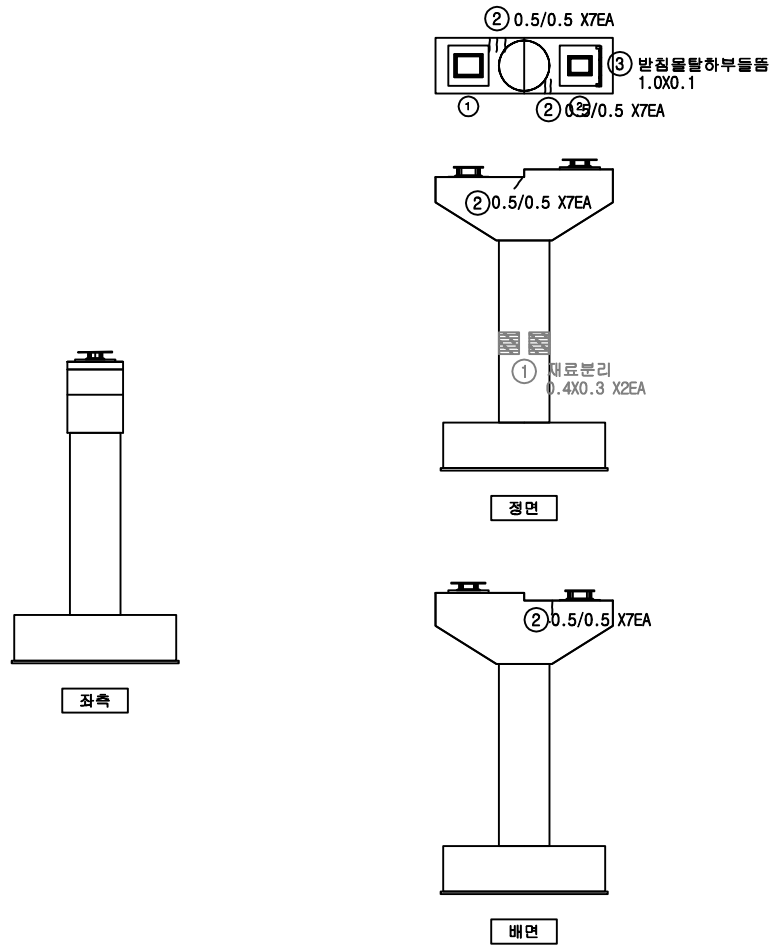
| 번호 | 발생<br>년도 | 부재 | 손상내용 | 손상현황 | | | | | | | 비 고 |
|---|---|---|---|---|---|---|---|---|---|---|---|
| 2 | 기존 | 교각 | 균열(0.3mm이상) | 0.5 | 0.5 | | 0.50 | m | 7 | 3.50 | |

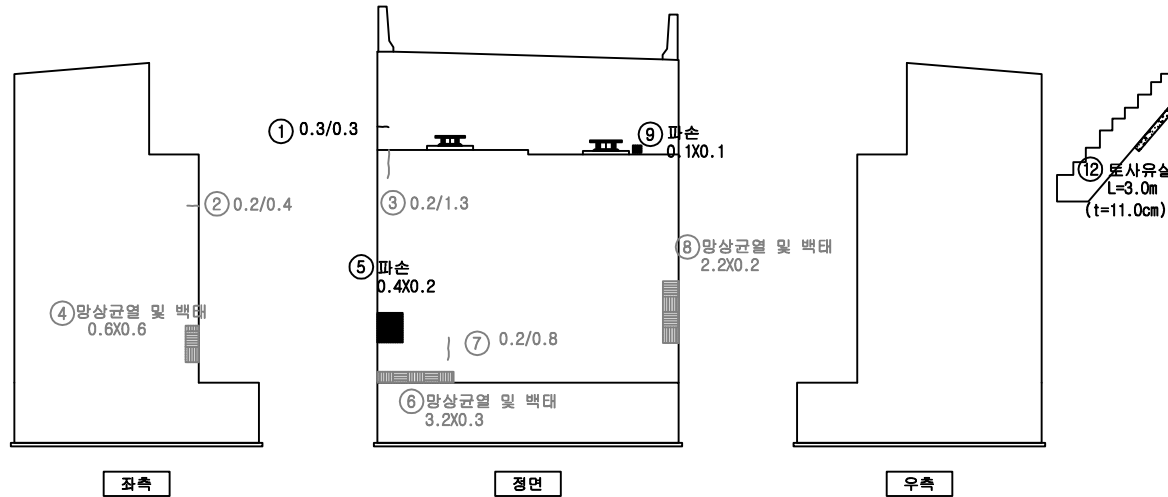
| 번호 | 발생<br>년도 | 부재 | 손상내용 | 손상현황 | | | | | | | 비고 |
|---|---|---|---|---|---|---|---|---|---|---|---|
| 1 | 기존 | 교대 | 균열(0.3mm이상) | 0.3 | 0.3 | | 0.30 | m | 1 | 0.30 | |
| 2 | 기존 | 교대 | 균열(0.3mm미만) | 0.2 | 0.4 | | 0.40 | m | 1 | 0.40 | 20'하 보수 |
| 3 | 기존 | 교대 | 균열(0.3mm미만) | 0.2 | 1.3 | | 1.30 | m | 1 | 1.30 | 20'하 보수 |
| 4 | 기존 | 교대 | 망상균열 및 백태 | | 0.6 | 0.6 | 0.36 | m <sup>2</sup> | 1 | 0.36 | 20'하 보수 |
| 6 | 기존 | 교대 | 망상균열 및 백태 | | 3.2 | 0.3 | 0.96 | m <sup>2</sup> | 1 | 0.96 | 20'하 보수 |
| 7 | 기존 | 교대 | 균열(0.3mm미만) | 0.2 | 0.8 | | 0.80 | m | 1 | 0.80 | 20'하 보수 |
| 8 | 기존 | 교대 | 망상균열 및 백태 | | 2.2 | 0.2 | 0.44 | m <sup>2</sup> | 1 | 0.44 | 20'하 보수 |

⑪ 받침물탈하부들뜸  
1.0X0.1
