서울문산 고속도로 시설물  
정기안전점검용역

외관조사망도  
( 봉대산터널(문산) )

서울문산고속도로(주)

(주)명성엔지니어링

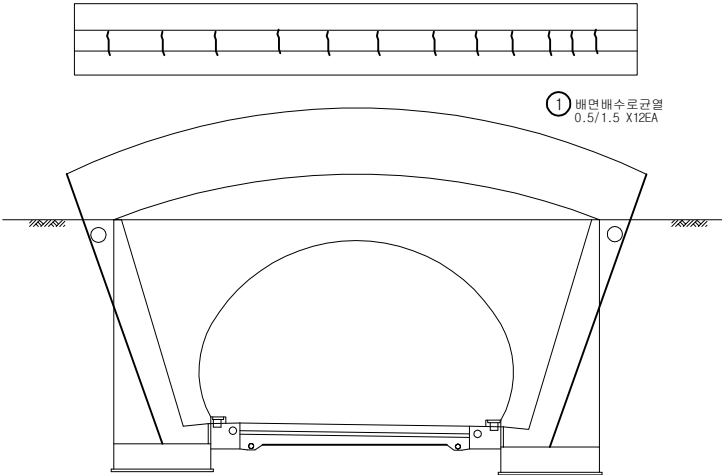
| 번호 | 발생<br>년도 | 부재 | 손상내용 | 손상현황 | | | | | | | 비 고 |
|---|---|---|---|---|---|---|---|---|---|---|---|
| 1 | 21상 | 경문 | 배면배수로균열 | 0.5 | 1.5 | | 1.50 | m | 12 | 18.00 | 신규 |

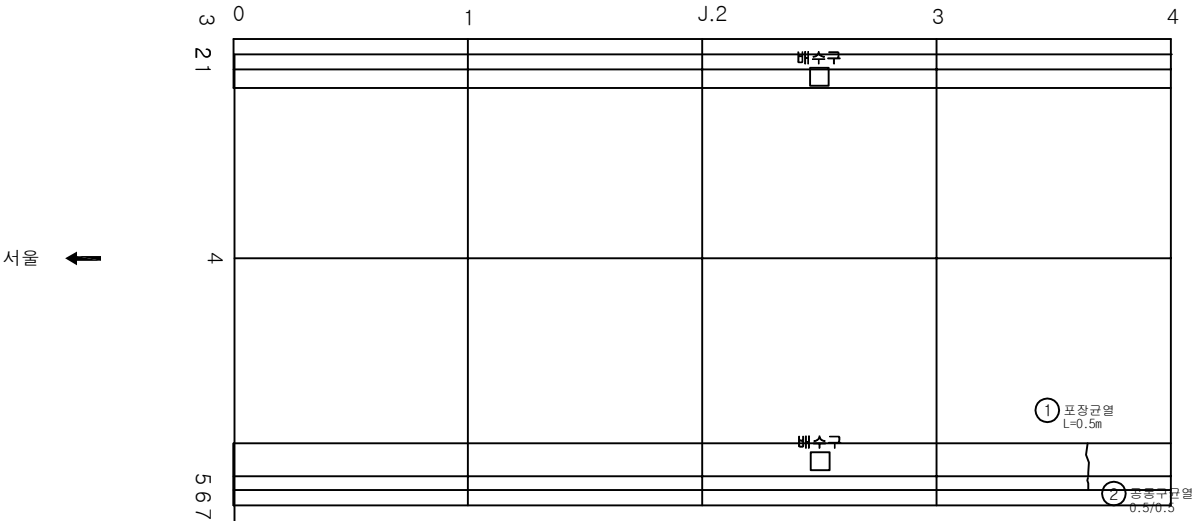
| 번호 | 발생<br>년도 | 부재 | 손상내용 | 손상현황 | | | | | | 비 고 | |
|---|---|---|---|---|---|---|---|---|---|---|---|
| 1 | 21상 | 포장부 | 포장균열 | | 0.5 | | 0.50 | m | 1 | 0.50 | 신규 |
| 2 | 21상 | 공동구 | 공동구균열 | 0.5 | 0.5 | | 0.50 | m | 1 | 0.50 | 신규 |

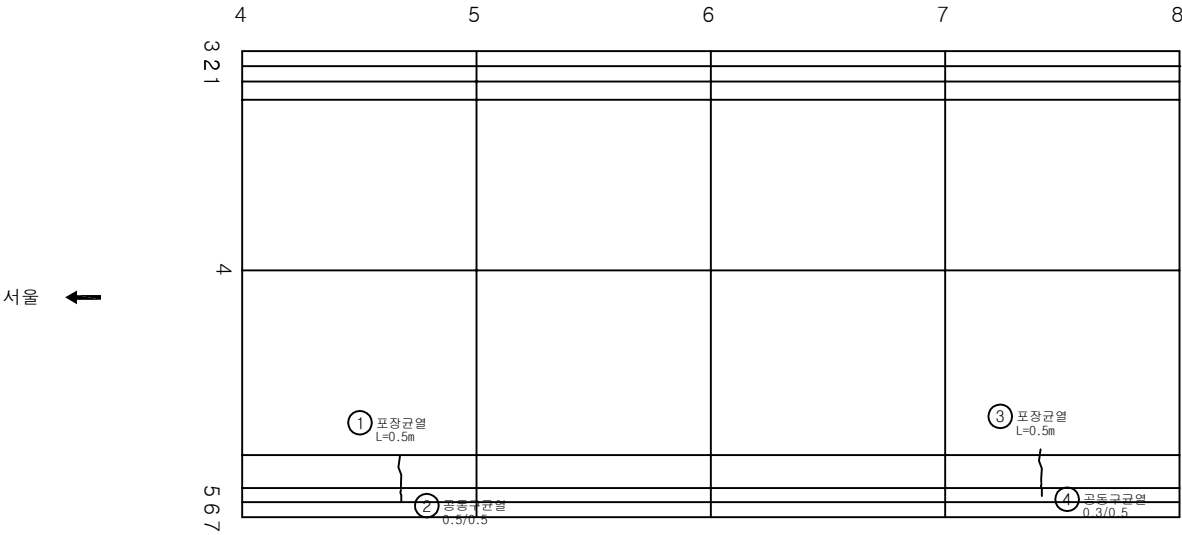
| 도면명 | 봉대산터널(문산) 포장부 S1~S4 |

| 번호 | 발생<br>년도 | 부재 | 손상내용 | 손상현황 | | | | | | 비 고 | |
|---|---|---|---|---|---|---|---|---|---|---|---|
| 1 | 21상 | 포장부 | 포장균열 | | 0.5 | | 0.50 | m | 1 | 0.50 | 신규 |
| 2 | 21상 | 공동구 | 공동구균열 | 0.5 | 0.5 | | 0.50 | m | 1 | 0.50 | 신규 |
| 3 | 21상 | 포장부 | 포장균열 | | 0.5 | | 0.50 | m | 1 | 0.50 | 신규 |
| 4 | 21상 | 공동구 | 공동구균열 | 0.3 | 0.5 | | 0.50 | m | 1 | 0.50 | 신규 |

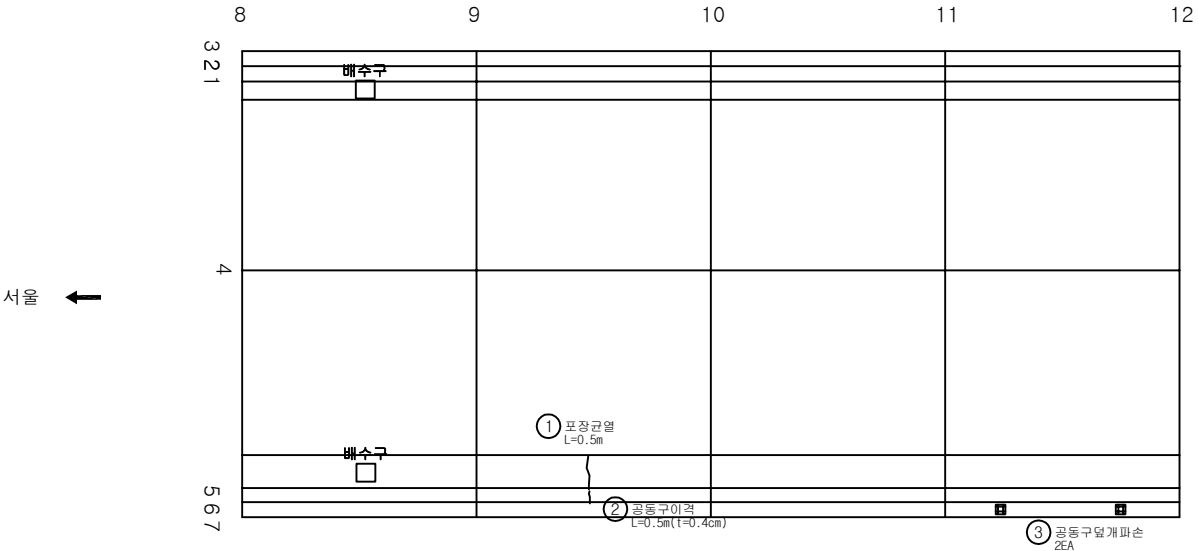
| 번호 | 발생<br>년도 | 부재 | 손상내용 | 손상현황 | | | | | | | 비 고 |
|---|---|---|---|---|---|---|---|---|---|---|---|
| 1 | 21상 | 포장부 | 포장균열 | | 0.5 | | 0.50 | m | 1 | 0.50 | 신규 |
| 2 | 21상 | 공동구 | 공동구이격 | | 0.5 | | 0.50 | m | 1 | 0.50 | 신규 |
| 3 | 21상 | 공동구 | 공동구덮개파손 | | | | 1.00 | EA | 2 | 2.00 | 신규 |

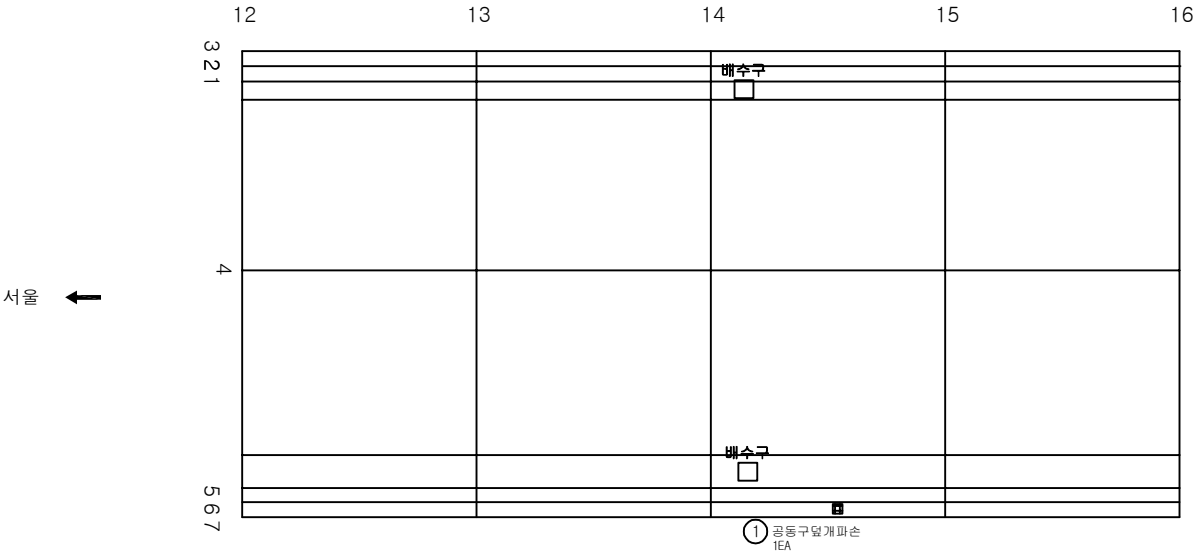
| 번호 | 발생년도 | 부재 | 손상내용 | 손상현황 | | | | | | | 비고 |
|---|---|---|---|---|---|---|---|---|---|---|---|
| 1 | 21상 | 공동구 | 공동구덮개파손 | | | | 1.00 | EA | 1 | 1.00 | 신규 |

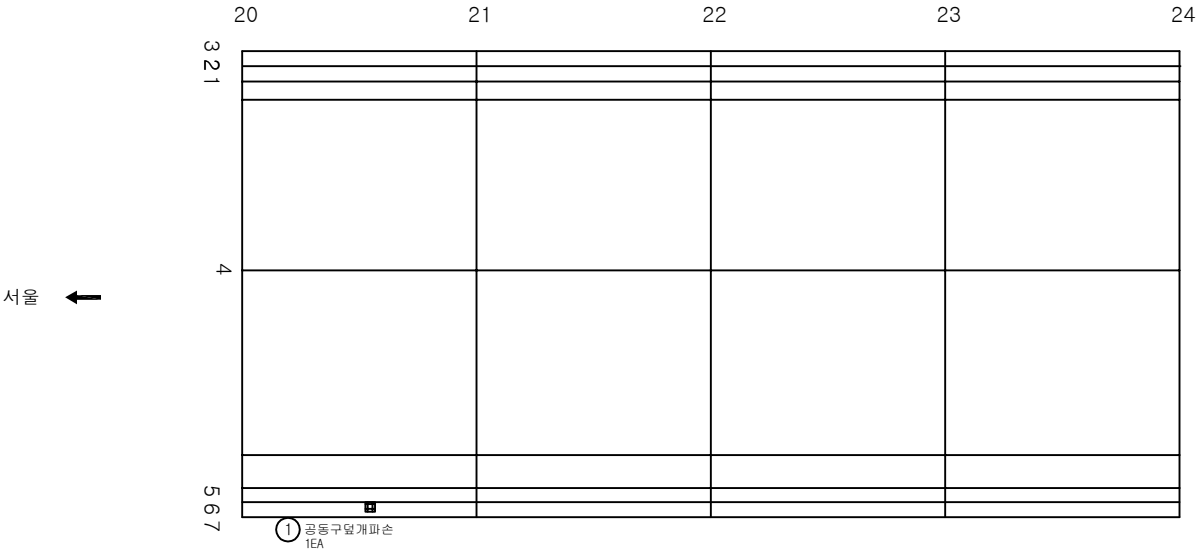
| 번<br>호 | 발생<br>년도 | 부재 | 손상내용 | 손상현황 | | | | | | | 비 고 |
|---|---|---|---|---|---|---|---|---|---|---|---|
| 1 | 21상 | 공동구 | 공동구덮개파손 | | | | 1.00 | EA | 1 | 1.00 | 신규 |
