서울문산 고속도로 시설물  
정기안전점검용역

외관조사망도  
( 봉대산터널(서울) )

서울문산고속도로(주)

(주)명성엔지니어링

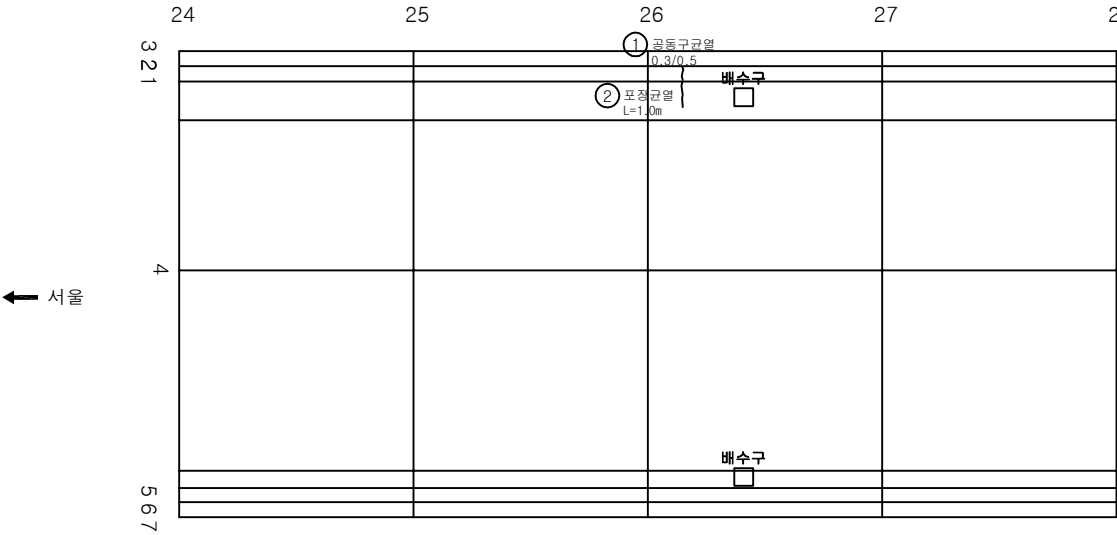
| 번호 | 발생<br>년도 | 부재 | 손상내용 | 손상현황 | | | | | | 비 고 | |
|---|---|---|---|---|---|---|---|---|---|---|---|
| 1 | 21상 | 공동구 | 공동구균열 | 0.3 | 0.5 | | 0.50 | m | 1 | 0.50 | 신규 |
| 2 | 21상 | 포장부 | 포장균열 | | 1.0 | | 1.00 | m | 1 | 1.00 | 신규 |

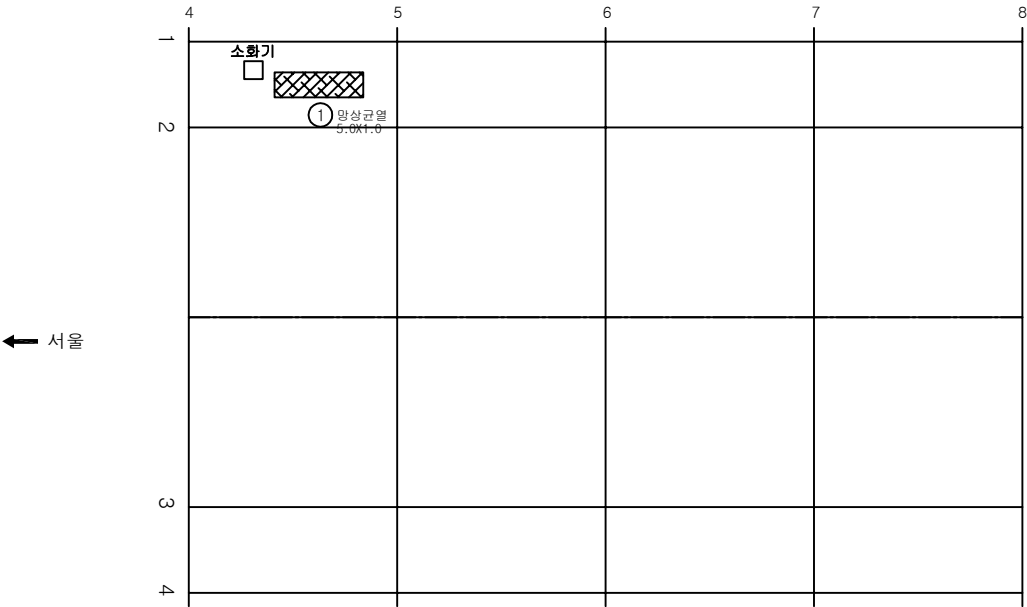
| 번호 | 발생<br>년도 | 부재 | 손상내용 | 손상현황 | | | | | | | 비 고 |
|---|---|---|---|---|---|---|---|---|---|---|---|
| 1 | 21상 | 측벽부 | 망상균열 | | 5.0 | 1.0 | 5.00 | m <sup>2</sup> | 1 | 5.00 | 신규 |

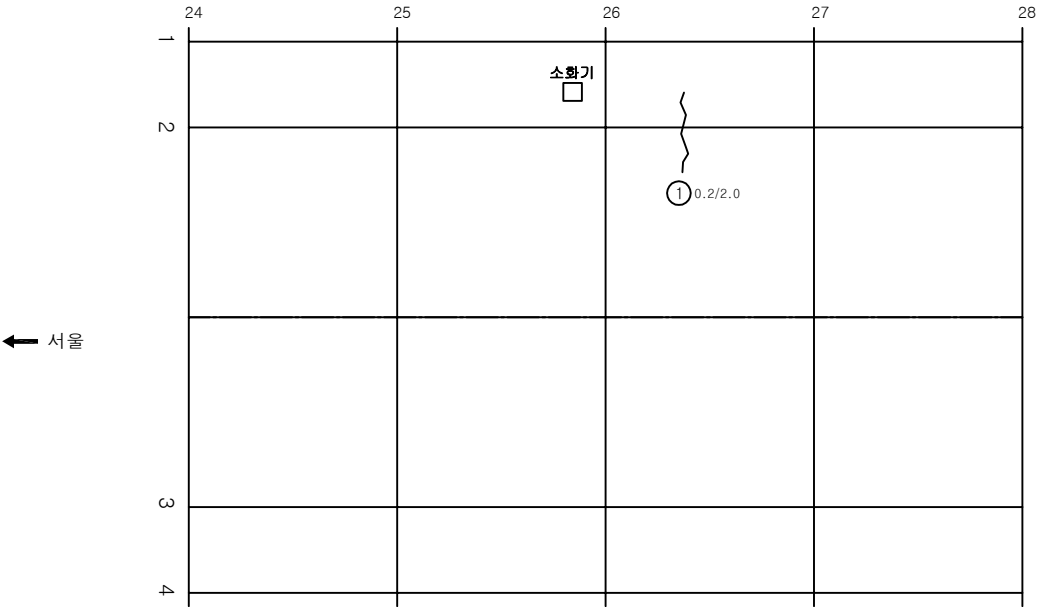
| 번호 | 발생<br>년도 | 부재 | 손상내용 | 손상현황 | | | | | | | 비 고 |
|---|---|---|---|---|---|---|---|---|---|---|---|
| 1 | 21상 | 측벽부~천단부 | 균열(0.3mm미만) | 0.2 | 2.0 | | 2.00 | m | 1 | 2.00 | 신규 |

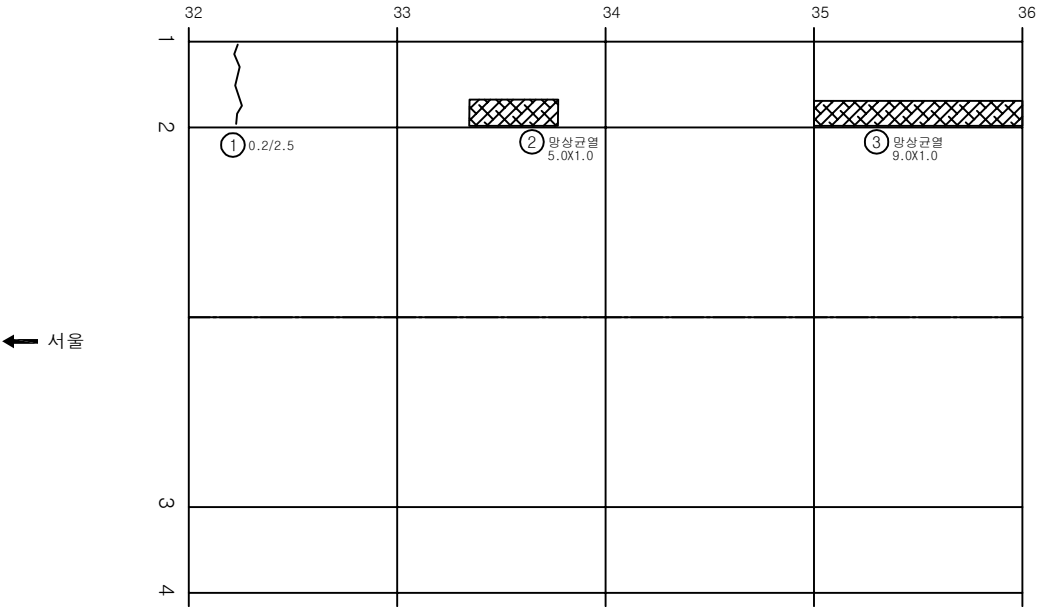
| 번호 | 발생년도 | 부재 | 손상내용 | 손상현황 | | | | | | | 비고 |
|---|---|---|---|---|---|---|---|---|---|---|---|
| 1 | 21상 | 측벽부 | 균열(0.3mm미만) | 0.2 | 2.5 | | 2.50 | m | 1 | 2.50 | 신규 |
| 2 | 21상 | 측벽부 | 망상균열 | | 5.0 | 1.0 | 5.00 | m <sup>2</sup> | 1 | 5.00 | 신규 |
| 3 | 21상 | 측벽부 | 망상균열 | | 9.0 | 1.0 | 9.00 | m <sup>2</sup> | 1 | 9.00 | 신규 |

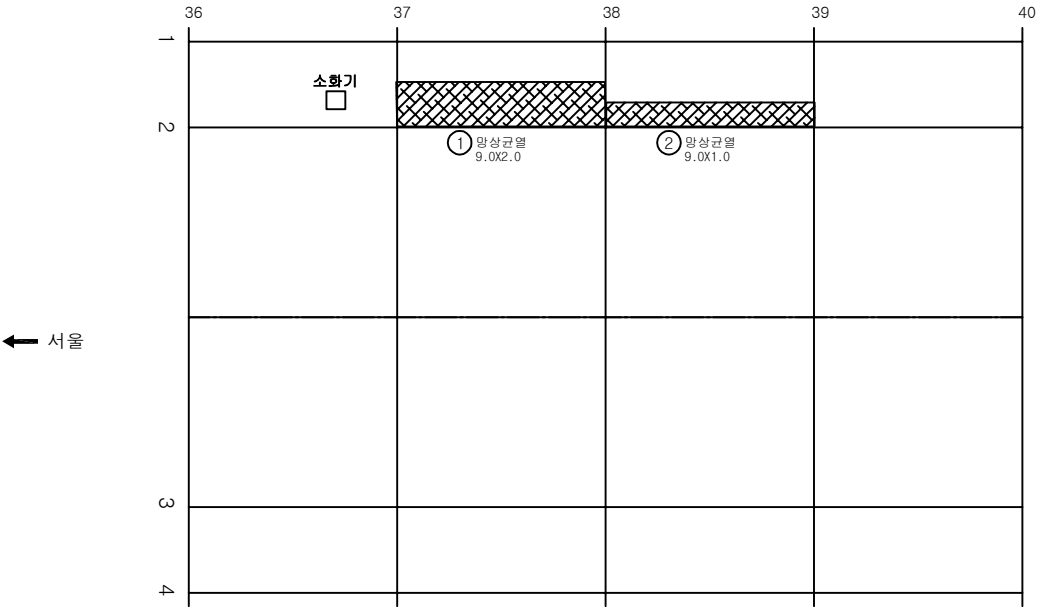
| 번호 | 발생년도 | 부재 | 손상내용 | 손상현황 | | | | | | | 비고 |
|---|---|---|---|---|---|---|---|---|---|---|---|
| 1 | 21상 | 측벽부 | 망상균열 | | 9.0 | 2.0 | 18.00 | m <sup>2</sup> | 1 | 18.00 | 신규 |
| 2 | 21상 | 측벽부 | 망상균열 | | 9.0 | 1.0 | 9.00 | m <sup>2</sup> | 1 | 9.00 | 신규 |

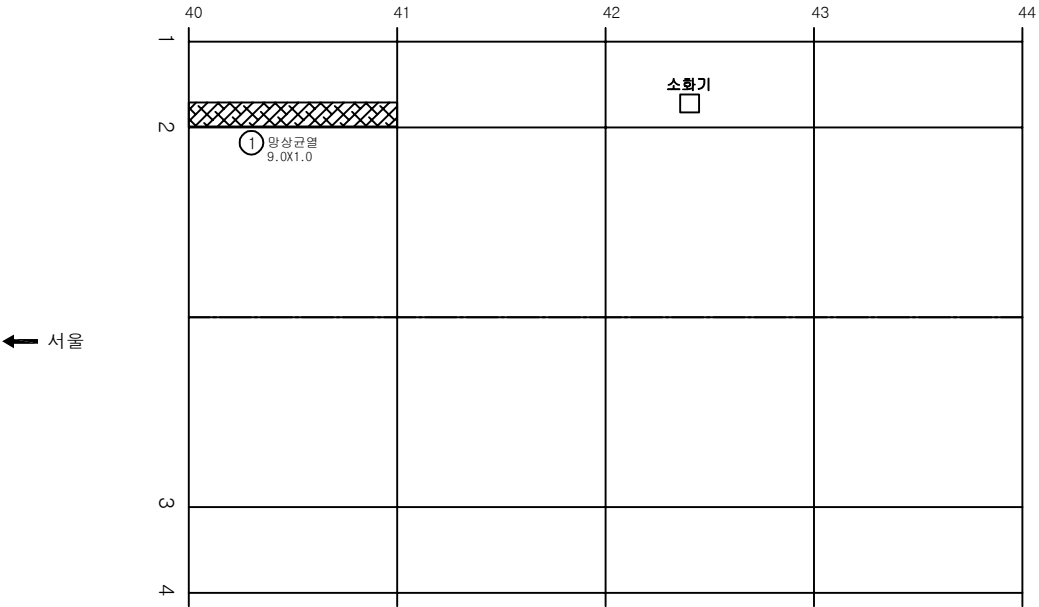
| 번호 | 발생<br>년도 | 부재 | 손상내용 | 손상현황 | | | | | | | 비 고 |
|---|---|---|---|---|---|---|---|---|---|---|---|
| 1 | 21상 | 측벽부 | 망상균열 | | 9.0 | 1.0 | 9.00 | m <sup>2</sup> | 1 | 9.00 | 신규 |
