서울문산 고속도로 시설물  
정기안전점검용역

외관조사망도  
( 성라산터널(문산) )

서울문산고속도로(주)

(주)명성엔지니어링

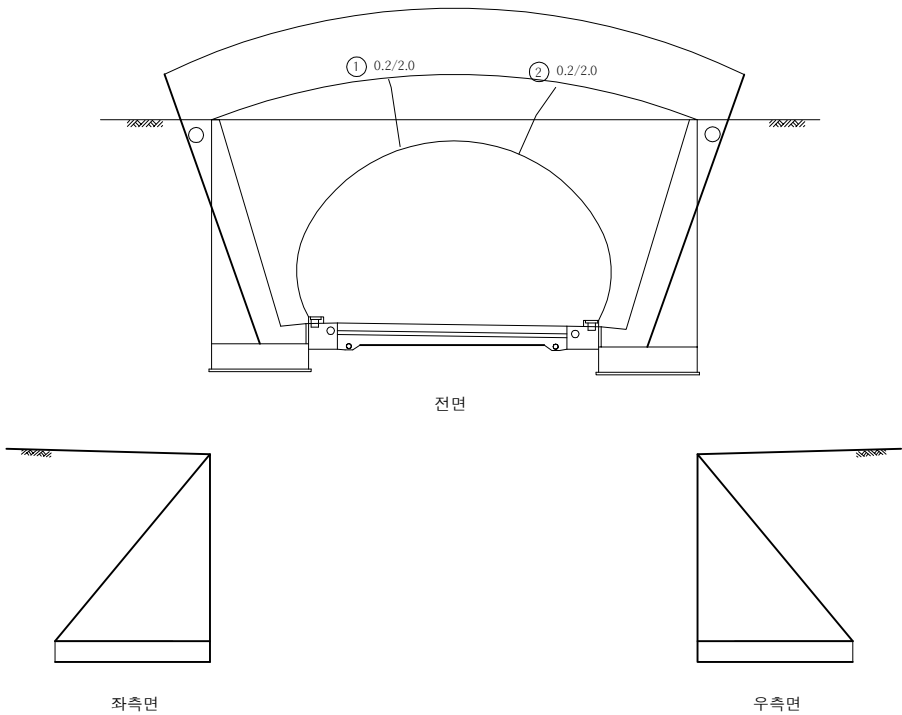
| 도면번호 | 01 |

| 번호 | 발생년도 | 부재 | 손상내용 | 손상현황 | | | | | | | 비고 |
|---|---|---|---|---|---|---|---|---|---|---|---|
| 1 | 기준 | 갱문 | 균열(0.3mm미만) | 0.2 | 2.0 | | 2.00 | m | 1 | 2.00 | |
| 2 | 기준 | 갱문 | 균열(0.3mm미만) | 0.2 | 2.0 | | 2.00 | m | 1 | 2.00 | |

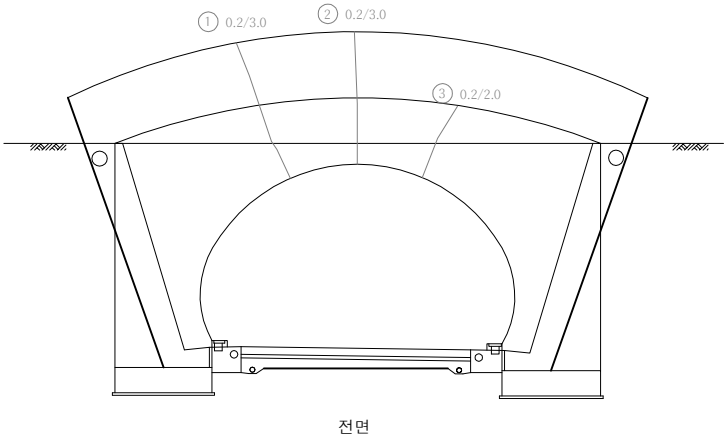
| | 부식 | | 좌굴, 변형 | 도 면 번 호 | 02 |

| 번호 | 발생<br>년도 | 부재 | 손상내용 | 손상현황 | | | | | | | 비 고 |
|---|---|---|---|---|---|---|---|---|---|---|---|
| 1 | 기준 | 경문 | 균열(0.3mm미만) | 0.2 | 3.0 | | 3.00 | m | 1 | 3.00 | 21'상 보수 |
| 2 | 기준 | 경문 | 균열(0.3mm미만) | 0.2 | 3.0 | | 3.00 | m | 1 | 3.00 | 21'상 보수 |
| 3 | 기준 | 경문 | 균열(0.3mm미만) | 0.2 | 2.0 | | 2.00 | m | 1 | 2.00 | 21'상 보수 |

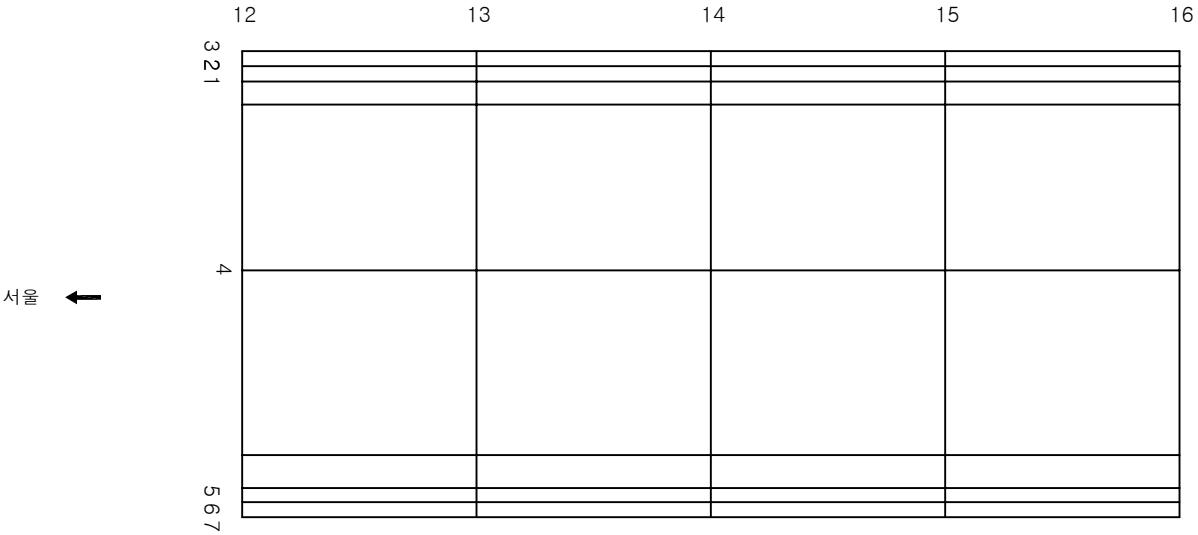
| 도면번호 | 06 |

| 번<br>호 | 발생<br>년도 | 부재 | 손상내용 | 손상현황 | | | | | | | 비 고 |
|---|---|---|---|---|---|---|---|---|---|---|---|
| 1 | 21상 | 포장부 | 포장파손 | | 4.0 | 0.5 | 2.00 | m <sup>2</sup> | 1 | 2.00 | 신규 |
