서울문산 고속도로 시설물  
정기안전점검용역

외관조사망도  
( 성라산터널(서울) )

서울문산고속도로(주)

(주)명성엔지니어링

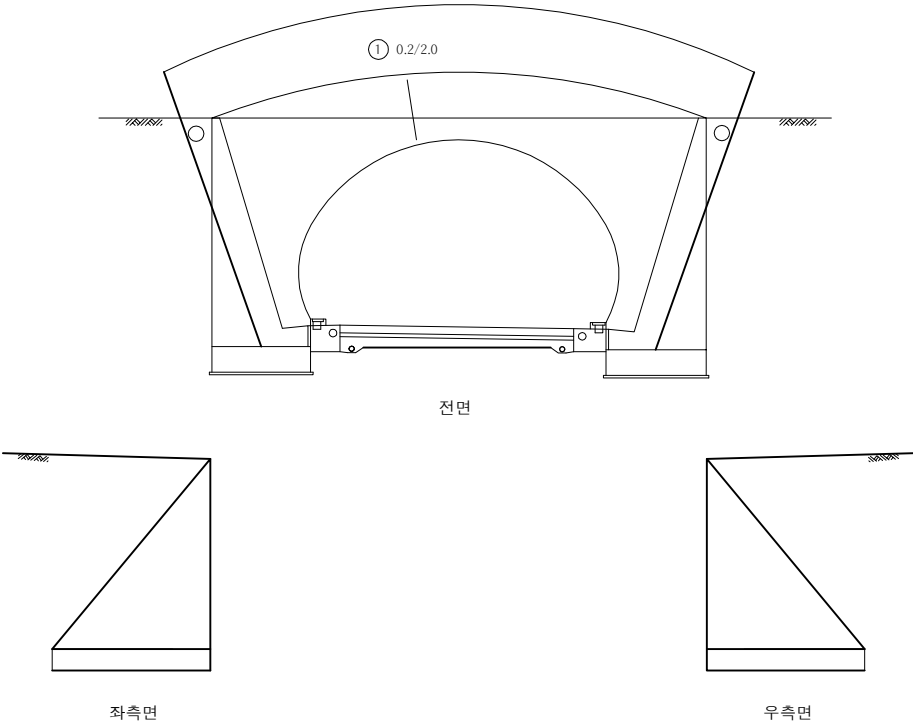
| 도면명 | 성라산터널(서울) 시점부 갱문 |

| 번호 | 발생년도 | 부재 | 손상내용 | 손상현황 | | | | | | | 비고 |
|---|---|---|---|---|---|---|---|---|---|---|---|
| 1 | 기존 | 갱문 | 균열(0.3mm이하) | 0.2 | 2.0 | | 2.00 | m | 1 | 2.00 | |
