서울문산 고속도로 시설물  
정기안전점검용역

외관조사망도  
( 봉대산지하차도 )

서울문산고속도로(주)

(주)명성엔지니어링

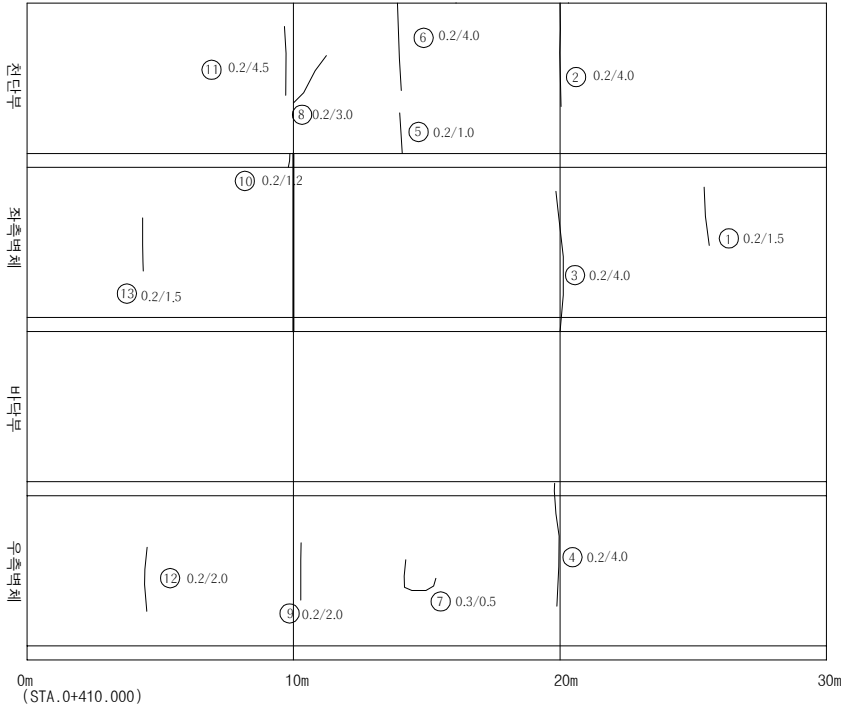
| 도 면 명 | 봉대산지하차도 0~30m |

| 번호 | 발생<br>년도 | 부재 | 손상내용 | 손상현황 | | | | | | 비 고 | |
|---|---|---|---|---|---|---|---|---|---|---|---|
| 1 | 기존 | 측벽부 | 균열(0.3mm미만) | 0.2 | 1.5 | | 1.50 | m | 1 | 1.50 | |
| 2 | 기존 | 전단부 | 균열(0.3mm미만) | 0.2 | 4.0 | | 4.00 | m | 1 | 4.00 | |
| 3 | 기존 | 측벽부 | 균열(0.3mm미만) | 0.2 | 4.0 | | 4.00 | m | 1 | 4.00 | |
| 4 | 기존 | 측벽부 | 균열(0.3mm미만) | 0.2 | 4.0 | | 4.00 | m | 1 | 4.00 | |
| 5 | 기존 | 전단부 | 균열(0.3mm미만) | 0.2 | 1.0 | | 1.00 | m | 1 | 1.00 | |
| 6 | 기존 | 전단부 | 균열(0.3mm미만) | 0.2 | 4.0 | | 4.00 | m | 1 | 4.00 | |
| 7 | 기존 | 측벽부 | 균열(0.3mm이상) | 0.3 | 0.5 | | 0.50 | m | 1 | 0.50 | |
| 8 | 기존 | 전단부 | 균열(0.3mm미만) | 0.2 | 3.0 | | 3.00 | m | 1 | 3.00 | |
| 9 | 기존 | 측벽부 | 균열(0.3mm미만) | 0.2 | 2.0 | | 2.00 | m | 1 | 2.00 | |
| 10 | 기존 | 전단부 | 균열(0.3mm미만) | 0.2 | 1.2 | | 1.20 | m | 1 | 1.20 | |
| 11 | 기존 | 전단부 | 균열(0.3mm미만) | 0.2 | 4.5 | | 4.50 | m | 1 | 4.50 | |
| 12 | 기존 | 측벽부 | 균열(0.3mm미만) | 0.2 | 2.0 | | 2.00 | m | 1 | 2.00 | |
| 13 | 기존 | 측벽부 | 균열(0.3mm미만) | 0.2 | 1.5 | | 1.50 | m | 1 | 1.50 | |

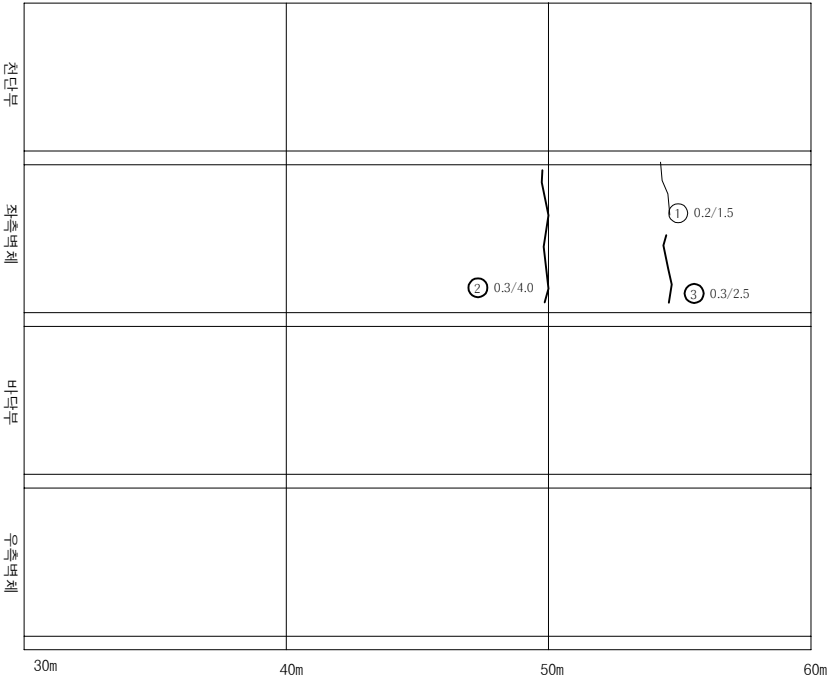
| | 누수, 습윤부 | | 벽체 | | 퇴적물 | 도면명 | 봉대산지하차도 30~60m |

| 번호 | 발생년도 | 부재 | 손상내용 | 손상현황 | | | | | | | 비고 |
|---|---|---|---|---|---|---|---|---|---|---|---|
| 1 | 기준 | 측벽부 | 균열(0.3mm미만) | 0.2 | 1.5 | | 1.50 | m | 1 | 1.50 | |
| 2 | 21상 | 측벽부 | 균열(0.3mm이상) | 0.3 | 4.0 | | 4.00 | m | 1 | 4.00 | 신규 |
| 3 | 21상 | 측벽부 | 균열(0.3mm이상) | 0.3 | 2.5 | | 2.50 | m | 1 | 2.50 | 신규 |

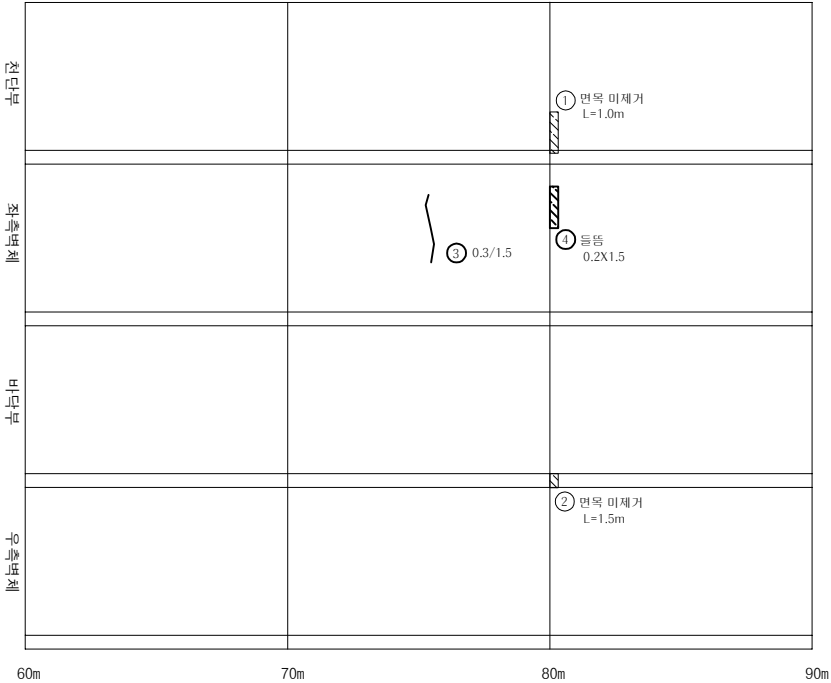
| 도면명 | 봉대산지하차도 60~90m |

| 번호 | 발생년도 | 부재 | 손상내용 | 손상현황 | | | | | | | 비고 |
|---|---|---|---|---|---|---|---|---|---|---|---|
| 1 | 기존 | 전단부 | 면목 미제거 | | 1.0 | | 1.00 | m | 1 | 1.00 | |
| 2 | 기존 | 측벽부 | 면목 미제거 | | 1.5 | | 1.50 | m | 1 | 1.50 | |
| 3 | 21상 | 측벽부 | 균열(0.3mm이상) | 0.3 | 1.5 | | 1.50 | m | 1 | 1.50 | 신규 |
| 4 | 21상 | 측벽부 | 돌출 | | 0.2 | 1.5 | 0.30 | m <sup>2</sup> | 1 | 0.30 | 신규 |

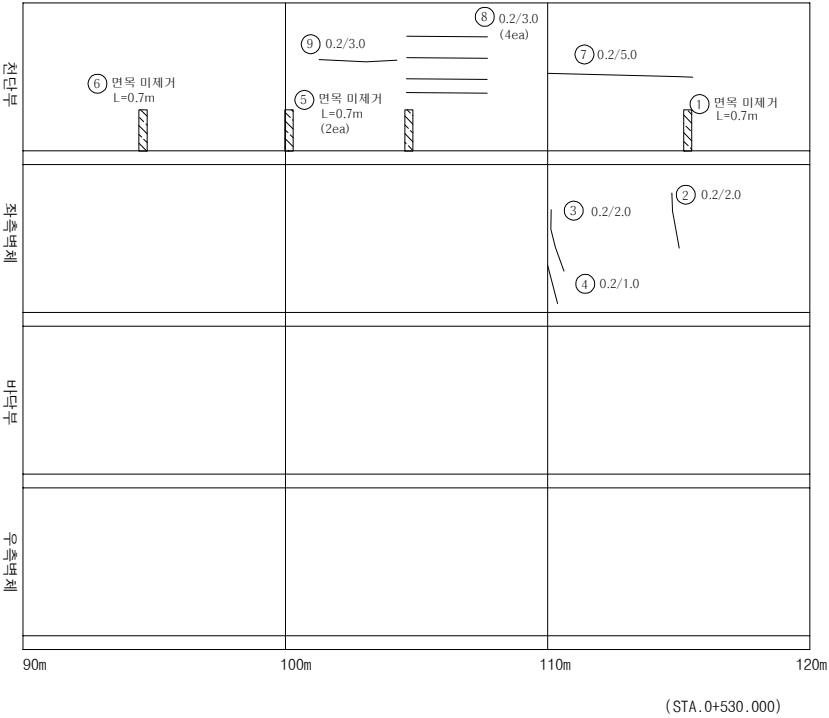
| 도면명 | 봉대산지하차도 90~120m |

| 번호 | 발생년도 | 부재 | 손상내용 | 손상현황 | | | | | | | 비고 |
|---|---|---|---|---|---|---|---|---|---|---|---|
| 1 | 기존 | 전단부 | 면목 미제거 | | 0.7 | | 0.70 | m | 1 | 0.70 | |
| 2 | 기존 | 측벽부 | 균열(0.3mm미만) | 0.2 | 2.0 | | 2.00 | m | 1 | 2.00 | |
| 3 | 기존 | 측벽부 | 균열(0.3mm미만) | 0.2 | 2.0 | | 2.00 | m | 1 | 2.00 | |
| 4 | 기존 | 측벽부 | 균열(0.3mm미만) | 0.2 | 1.0 | | 1.00 | m | 1 | 1.00 | |
| 5 | 기존 | 전단부 | 면목 미제거 | | 0.7 | | 0.70 | m | 2 | 1.40 | |
| 6 | 기존 | 전단부 | 면목 미제거 | | 0.7 | | 0.70 | m | 1 | 0.70 | |
| 7 | 기존 | 전단부 | 균열(0.3mm미만) | 0.2 | 5.0 | | 5.00 | m | 1 | 5.00 | |
| 8 | 기존 | 전단부 | 균열(0.3mm미만) | 0.2 | 3.0 | | 3.00 | m | 4 | 12.00 | |
| 9 | 기존 | 전단부 | 균열(0.3mm미만) | 0.2 | 3.0 | | 3.00 | m | 1 | 3.00 | |
