서울문산 고속도로 시설물  
정기안전점검용역

외관조사망도  
( 견달산터널(서울) )

서울문산고속도로(주)

(주)명성엔지니어링

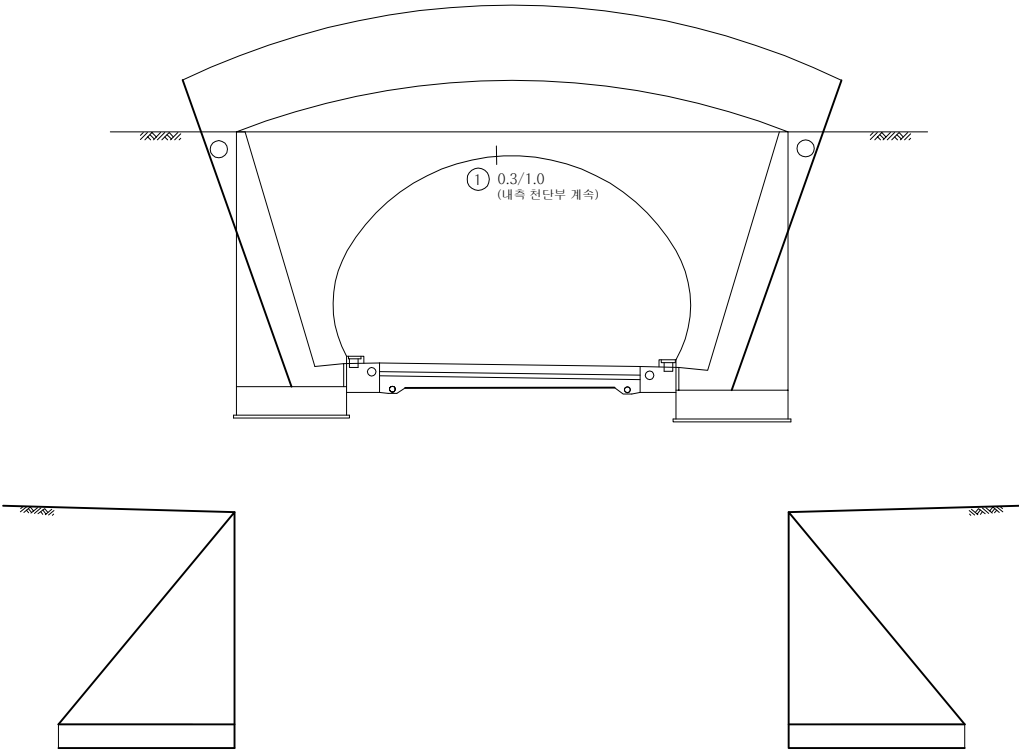
| 도면명 | 견달산터널(서울) 시점부 갱문 |

| 번호 | 발생년도 | 부재 | 손상내용 | 손상현황 | | | | | | | 비고 |
|---|---|---|---|---|---|---|---|---|---|---|---|
| 1 | 기존 | 갱문 | 균열(0.3mm이상) | 0.3 | 1.0 | | 1.00 | m | 1 | 1.00 | |

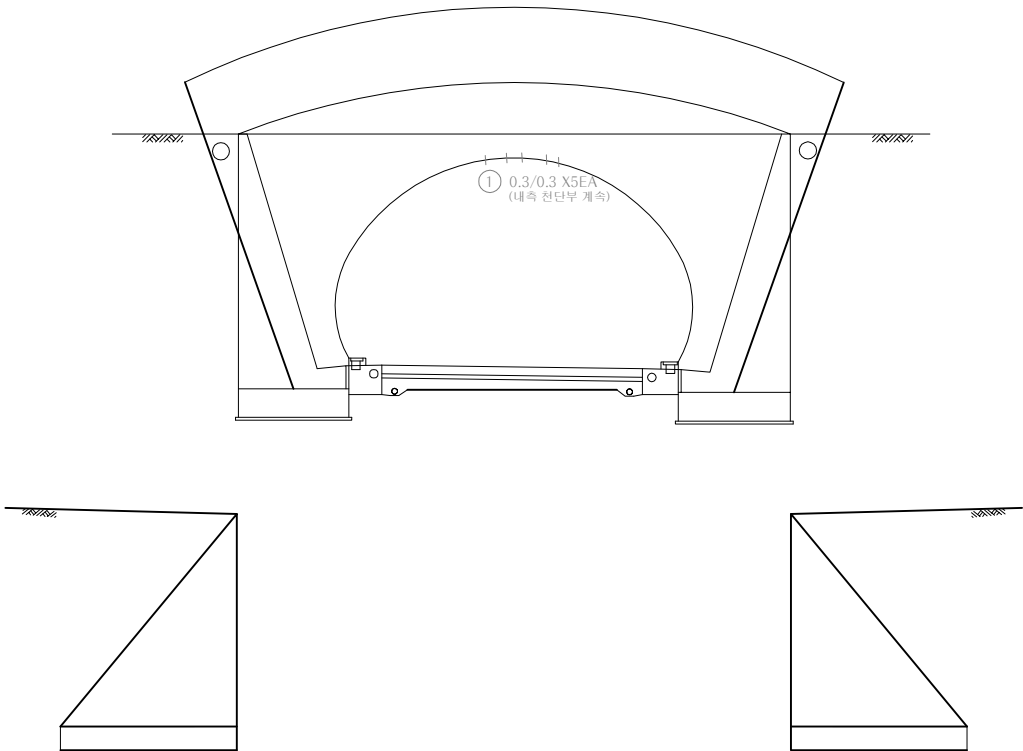
| 도면명 | 견달산터널(서울) 종점부 갱문 |

| 번호 | 발생년도 | 부재 | 손상내용 | 손상현황 | | | | | | | 비고 |
|---|---|---|---|---|---|---|---|---|---|---|---|
| 1 | 기존 | 갱문 | 균열(0.3mm이상) | 0.3 | 0.3 | | 0.30 | m | 5 | 1.50 | 21'상 보수 |

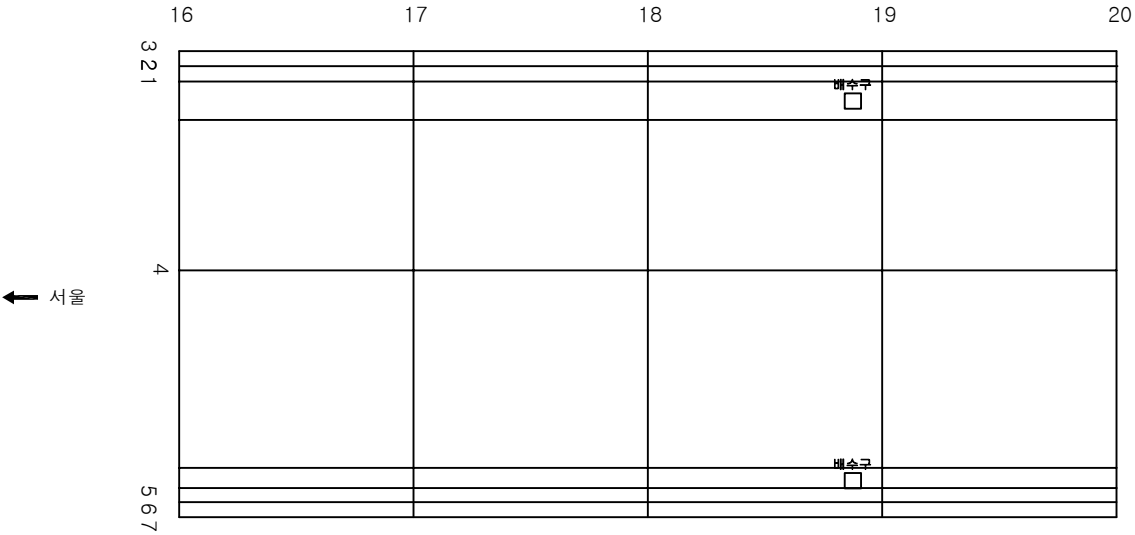
| | 누수, 습공부 | | 백태 | | 퇴적물 | 도면명 | 견달산터널(서울) 포장부 S17~S20 |

| 번호 | 발생<br>년도 | 부재 | 손상내용 | 손상현황 | | | | | | | 비고 |
|---|---|---|---|---|---|---|---|---|---|---|---|
| 1 | 기준 | 공동구 | 공동구파손 | | 0.1 | 0.3 | 0.03 | m <sup>2</sup> | 1 | 0.03 | 산규 |

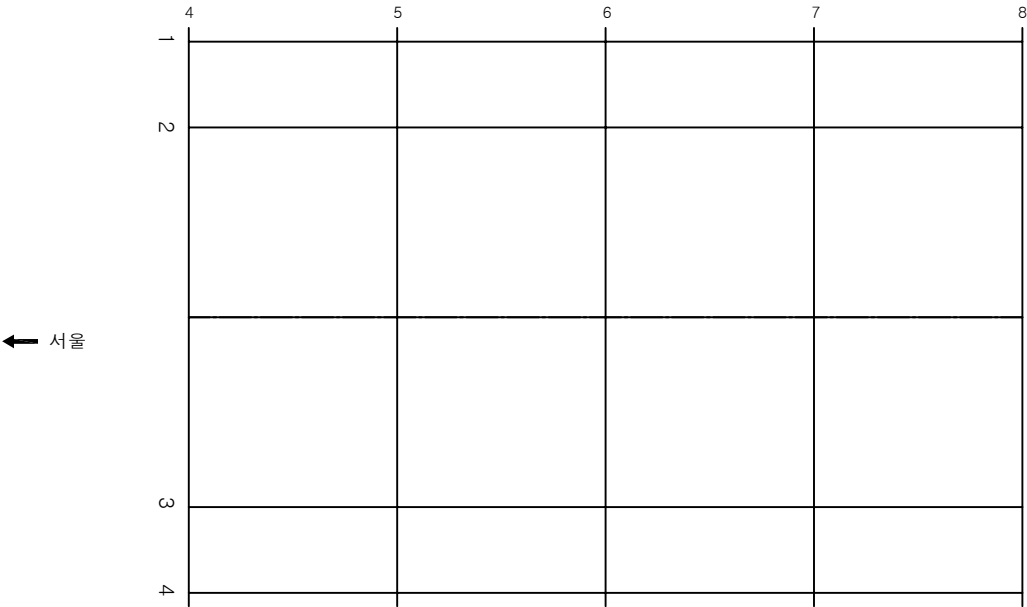
| 번호 | 발생년도 | 부재 | 손상내용 | 손상현황 | | | | | | | 비고 |
|---|---|---|---|---|---|---|---|---|---|---|---|
| 1 | 기존 | 천단부 | 균열(0.3mm이상) | 0.3 | 3.5 | | 3.50 | m | 1 | 3.50 | |
