서울문산 고속도로 시설물  
정기안전점검용역

외관조사망도  
( 금촌터널(문산) )

서울문산고속도로(주)

(주)명성엔지니어링

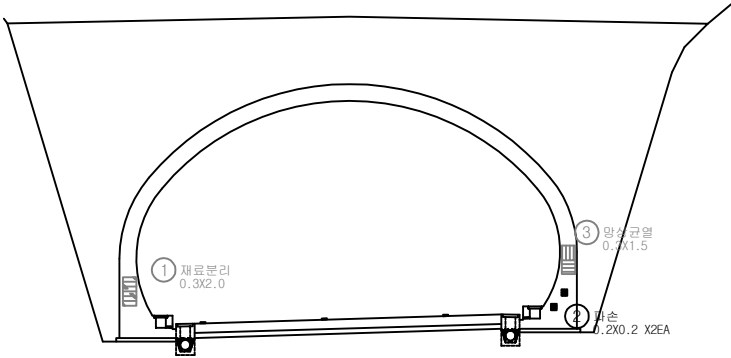
| 번호 | 발생<br>년도 | 부재 | 손상내용 | 손상현황 | | | | | | | 비고 |
|---|---|---|---|---|---|---|---|---|---|---|---|
| 1 | 기존 | 경문 | 재료분리 | | 0.3 | 2.0 | 0.60 | m <sup>3</sup> | 1 | 0.60 | 20'경 보수 |
| 2 | 기존 | 경문 | 파손 | | 0.2 | 0.2 | 0.04 | m <sup>3</sup> | 2 | 0.08 | |
| 3 | 기존 | 경문 | 망상균열 | | 0.3 | 1.5 | 0.45 | m <sup>3</sup> | 1 | 0.45 | 20'경 보수 |

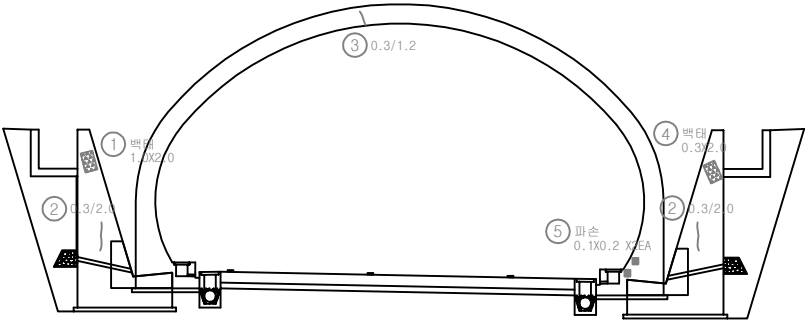
서울문산 고속도로(주)  
서울문산고속도로 시설물  
정기안전점검용역  
금촌터널(문산) 종점부 갱문  
02

| 번호 | 발생년도 | 부재 | 손상내용 | 손상현황 | | | | | | | 비고 |
|---|---|---|---|---|---|---|---|---|---|---|---|
| 1 | 기존 | 경문 | 백태 | | 1.0 | 2.0 | 2.00 | m <sup>2</sup> | 1 | 2.00 | 20'하 보수 |
| 2 | 기존 | 경문 | 균열(0.3mm이상) | 0.3 | 2.0 | | 2.00 | m | 1 | 2.00 | 20'하 보수 |
| 3 | 기존 | 경문 | 균열(0.3mm이상) | 0.3 | 1.2 | | 1.20 | m | 1 | 1.20 | 20'하 보수 |
| 4 | 기존 | 경문 | 백태 | 0.3 | 2.0 | | 0.60 | m <sup>2</sup> | 1 | 0.60 | 20'하 보수 |
| 5 | 기존 | 경문 | 파손 | | 0.1 | 0.2 | 0.02 | m <sup>2</sup> | 2 | 0.04 | 20'하 보수 |

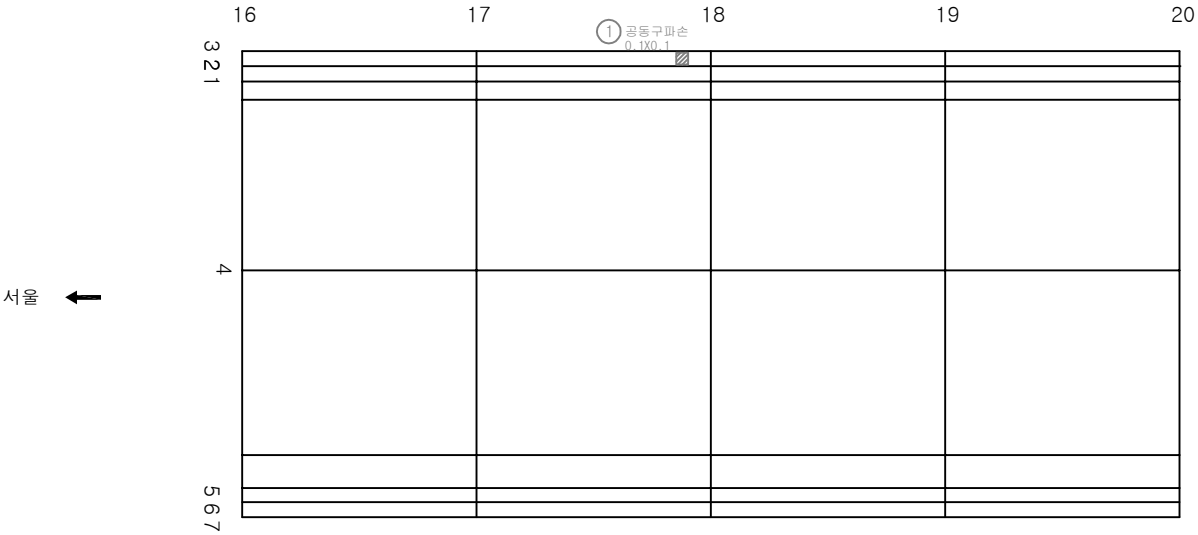
| 도 면 번호 | 07 |

| 번<br>호 | 발생<br>년도 | 부재 | 손상내용 | 손상현황 | | | | | | | 비 고 |
|---|---|---|---|---|---|---|---|---|---|---|---|
| 1 | 기준 | 공동구 | 공동구파손 | | 0.1 | 0.1 | 0.01 | m <sup>2</sup> | 1 | 0.01 | 20'하 보수 |
