서울문산 고속도로 시설물  
정기안전점검용역

외관조사망도  
( 금촌터널(서울) )

서울문산고속도로(주)

(주)명성엔지니어링

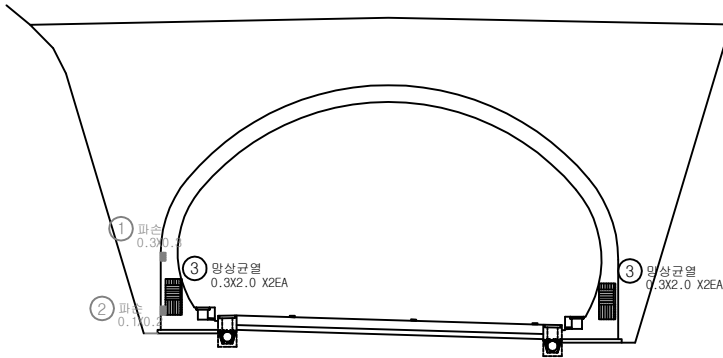
| 도면명 | 금촌터널(서울) 시점부 갱문 |

| 번호 | 발생<br>년도 | 부재 | 손상내용 | 손상현황 | | | | | | | 비고 |
|---|---|---|---|---|---|---|---|---|---|---|---|
| 1 | 기존 | 경문 | 파손 | | 0.3 | 0.3 | 0.09 | ㎡ | 1 | 0.09 | 21'상 보수 |
| 2 | 기존 | 경문 | 파손 | | 0.1 | 0.2 | 0.02 | ㎡ | 1 | 0.02 | 21'상 보수 |
| 3 | 기존 | 경문 | 망상균열 | | 0.3 | 2.0 | 0.60 | ㎡ | 2 | 1.20 | |

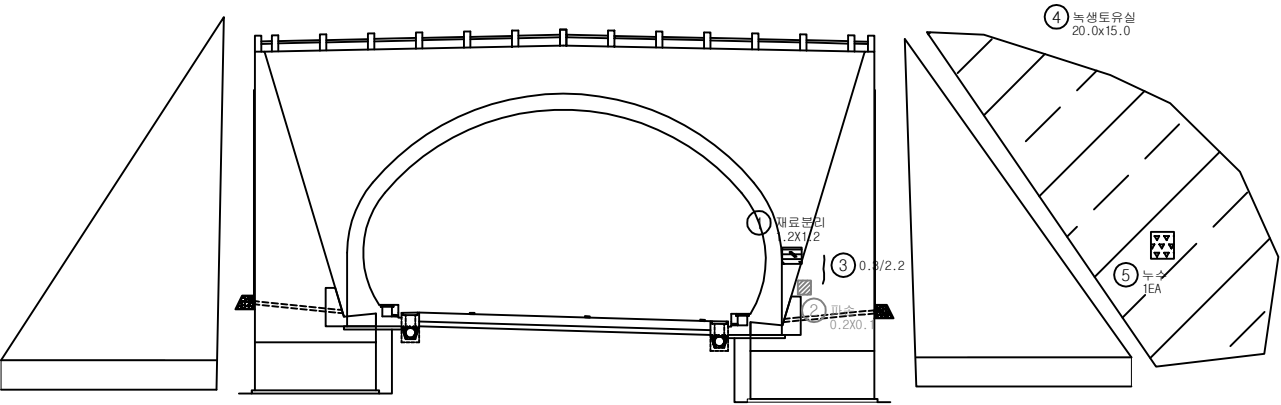
| 누수, 습윤부 | 콘 크 | 퇴적물 | 도 면 명 | 금촌터널(서울) 종점부 갱문 |

| 번호 | 발생<br>년도 | 부재 | 손상내용 | 손상현황 | | | | | | | 비 고 |
|---|---|---|---|---|---|---|---|---|---|---|---|
| 1 | 기존 | 경문 | 재료분리 | | 1.2 | 1.2 | 1.44 | ㎡ | 1 | 1.44 | |
| 2 | 기존 | 경문 | 파손 | | 0.2 | 0.1 | 0.02 | ㎡ | 1 | 0.02 | 21'상 보수 |
| 3 | 기존 | 경문 | 균열(0.3mm이상) | 0.3 | 2.2 | | 2.20 | m | 1 | 2.20 | |
| 4 | 21상 | 사면 | 녹생토유실 | | 20.0 | 15.0 | 300.00 | ㎡ | 1 | 300.00 | 신규 |
| 5 | 21상 | 사면 | 누수 | | | | 1.00 | EA | 1 | 1.00 | 신규 |

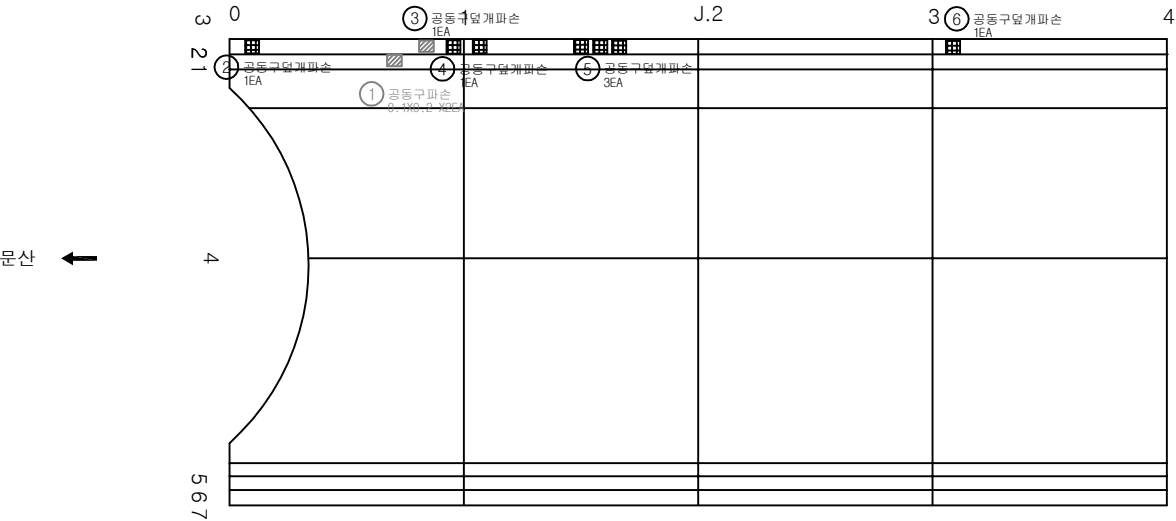
| 범<br>례 | 균열 | 망상균열 | 재료분리 | 발 주 처 |
|---|---|---|---|---|
| | | | | 금촌터널(서울) 포장부 S1~S4 |

| 번호 | 발생<br>년도 | 부재 | 손상내용 | 손상현황 | | | | | | | 비 고 |
|---|---|---|---|---|---|---|---|---|---|---|---|
| 1 | 기존 | 공동구 | 공동구파손 | | 0.1 | 0.2 | 0.02 | ㎡ | 2 | 0.04 | 20'경 보수 |
| 2 | 21상 | 공동구 | 공동구덮개파손 | | | | 1.00 | EA | 1 | 1.00 | 신규 |
| 3 | 21상 | 공동구 | 공동구덮개파손 | | | | 1.00 | EA | 1 | 1.00 | 신규 |
| 4 | 21상 | 공동구 | 공동구덮개파손 | | | | 1.00 | EA | 1 | 1.00 | 신규 |
| 5 | 21상 | 공동구 | 공동구덮개파손 | | | | 1.00 | EA | 5 | 5.00 | 신규 |
| 6 | 21상 | 공동구 | 공동구덮개파손 | | | | 1.00 | EA | 1 | 1.00 | 신규 |

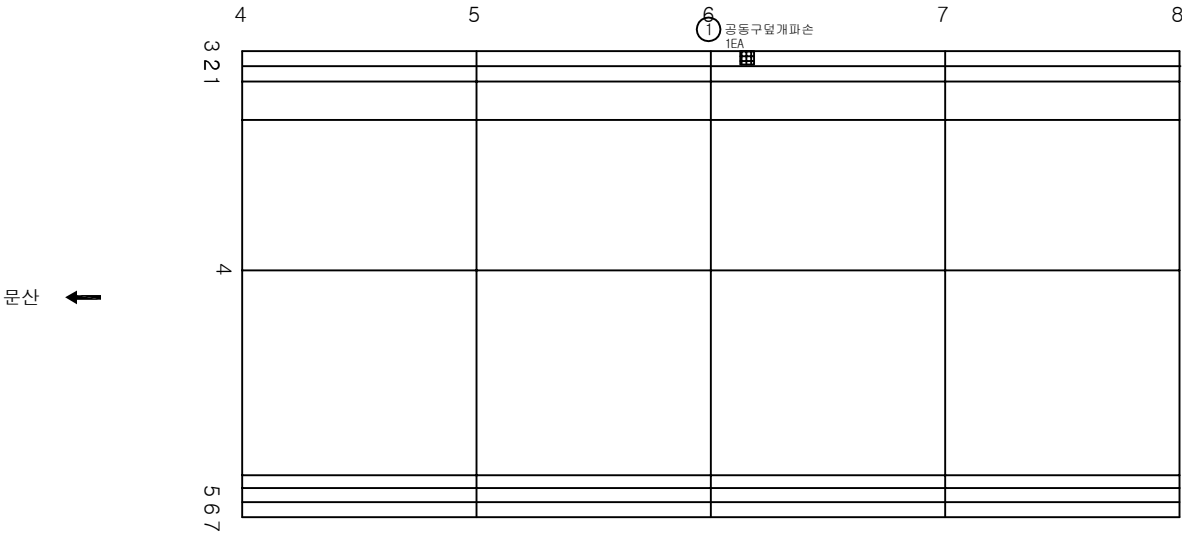
| 도 면 명 | 금촌터널(서울) 포장부 S5~S8 |

| 번<br>호 | 발생<br>년도 | 부재 | 손상내용 | 손상현황 | | | | | | | 비 고 |
|---|---|---|---|---|---|---|---|---|---|---|---|
| 1 | 21상 | 공동구 | 공동구덮개파손 | | | | 1.00 | EA | 1 | 1.00 | 신규 |

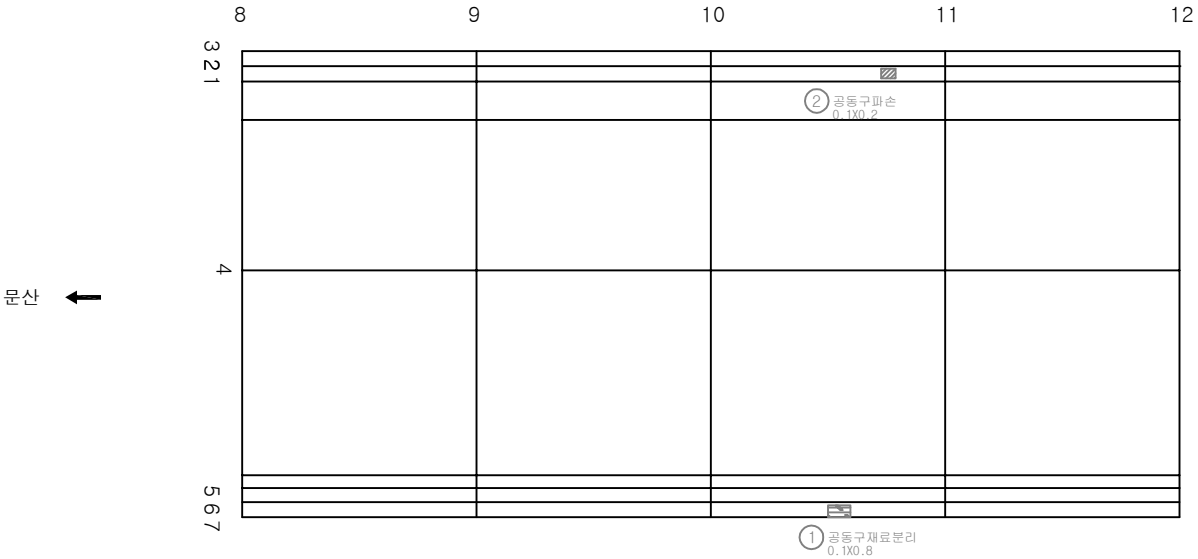
| 도 면 명 | 금촌터널(서울) 포장부 S9~S12 |

| 번<br>호 | 발생<br>년도 | 부재 | 손상내용 | 손상현황 | | | | | | | 비 고 |
|---|---|---|---|---|---|---|---|---|---|---|---|
| 1 | 기존 | 공동구 | 공동구재료분리 | | 0.1 | 0.8 | 0.08 | m³ | 1 | 0.08 | 20'하 보수 |
| 2 | 기존 | 공동구 | 공동구파손 | | 0.1 | 0.2 | 0.02 | m³ | 1 | 0.02 | 20'하 보수 |

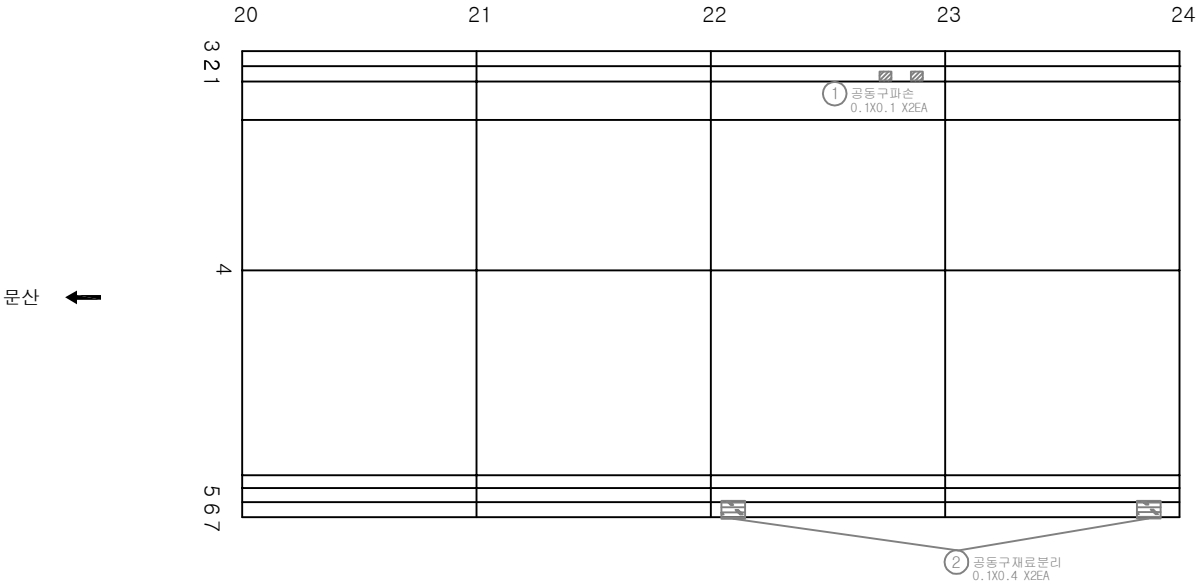
| 도면명 | 금촌터널(서울) 포장부 S21~S24 |

| 번호 | 발생년도 | 부재 | 손상내용 | 손상현황 | | | | | | | 비고 |
|---|---|---|---|---|---|---|---|---|---|---|---|
| 1 | 기존 | 공동구 | 공동구파손 | | 0.1 | 0.1 | 0.01 | ㎡ | 2 | 0.02 | 20'하 보수 |
| 2 | 기존 | 공동구 | 공동구재료분리 | | 0.1 | 0.4 | 0.04 | ㎡ | 2 | 0.08 | 20'하 보수 |

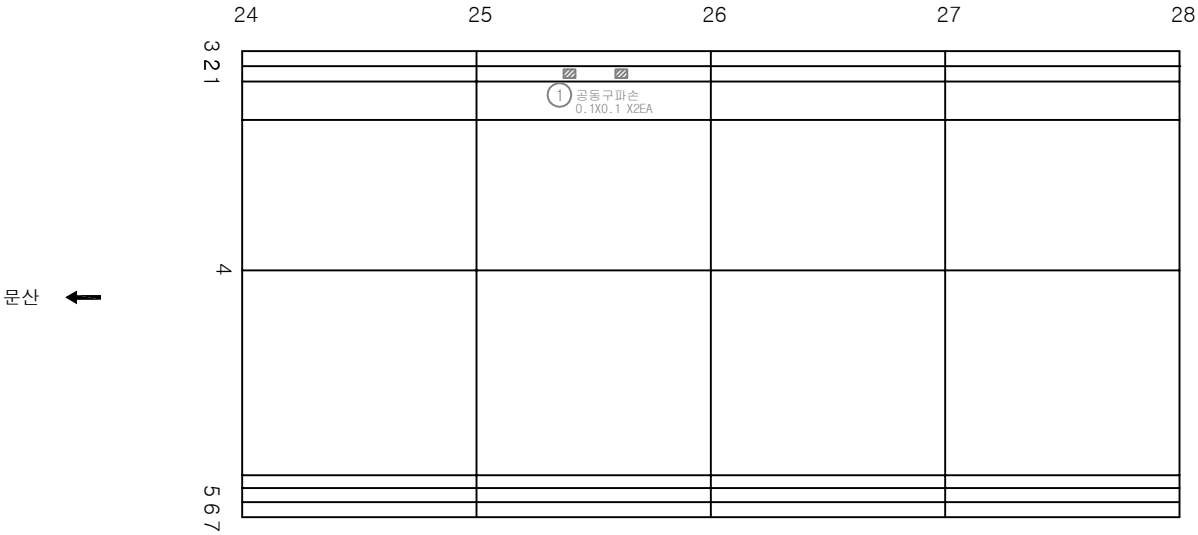
| 도 면 명 | 금촌터널(서울) 포장부 S25~S28 |

| 번호 | 발생<br>년도 | 부재 | 손상내용 | 손상현황 | | | | | | | 비 고 |
|---|---|---|---|---|---|---|---|---|---|---|---|
| 1 | 기준 | 공동구 | 공동구파손 | | 0.1 | 0.1 | 0.01 | m <sup>2</sup> | 2 | 0.02 | 20'차 보수 |

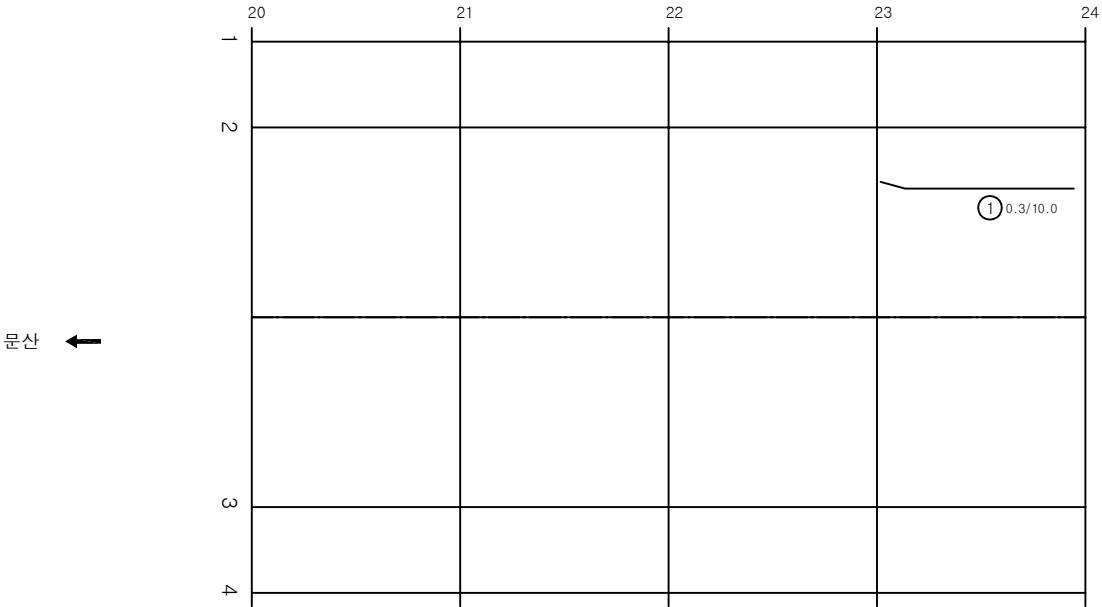
| 번호 | 발생년도 | 부재 | 손상내용 | 손상현황 | | | | | | | 비고 |
|---|---|---|---|---|---|---|---|---|---|---|---|
| 1 | 21상 | 천단부 | 균열(0.3mm이상) | 0.3 | 10.0 | | 10.00 | m | 1 | 10.00 | 신규 |

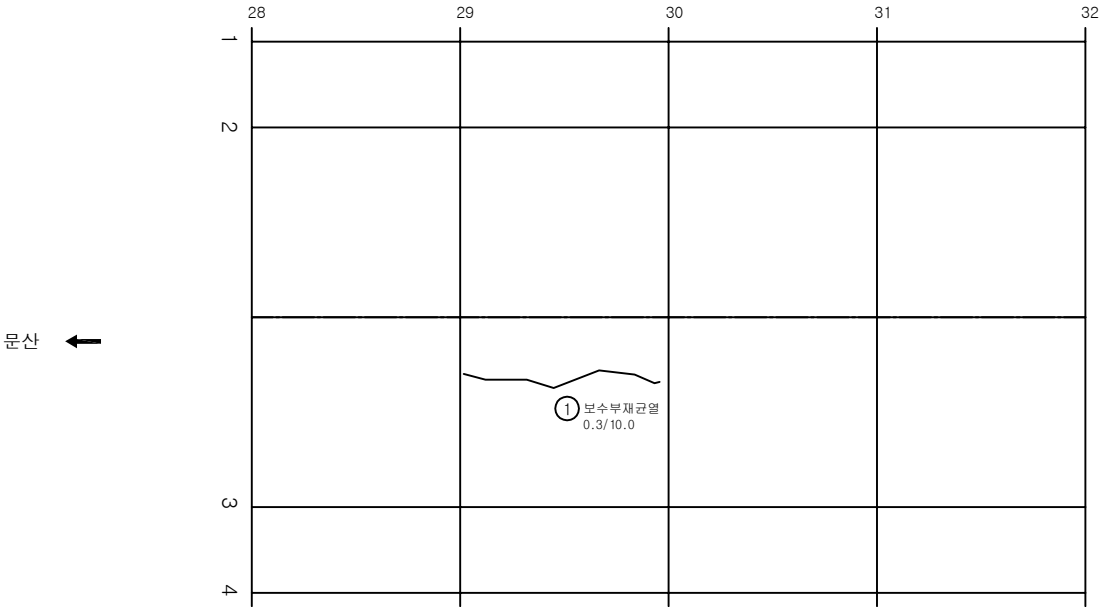
| 번호 | 발생년도 | 부재 | 손상내용 | 손상현황 | | | | | | | 비고 |
|---|---|---|---|---|---|---|---|---|---|---|---|
| 1 | 21상 | 천단부 | 보수부재균열(0.3mm이상) | 0.3 | 10.0 | | 10.00 | m | 1 | 10.00 | 신규 |

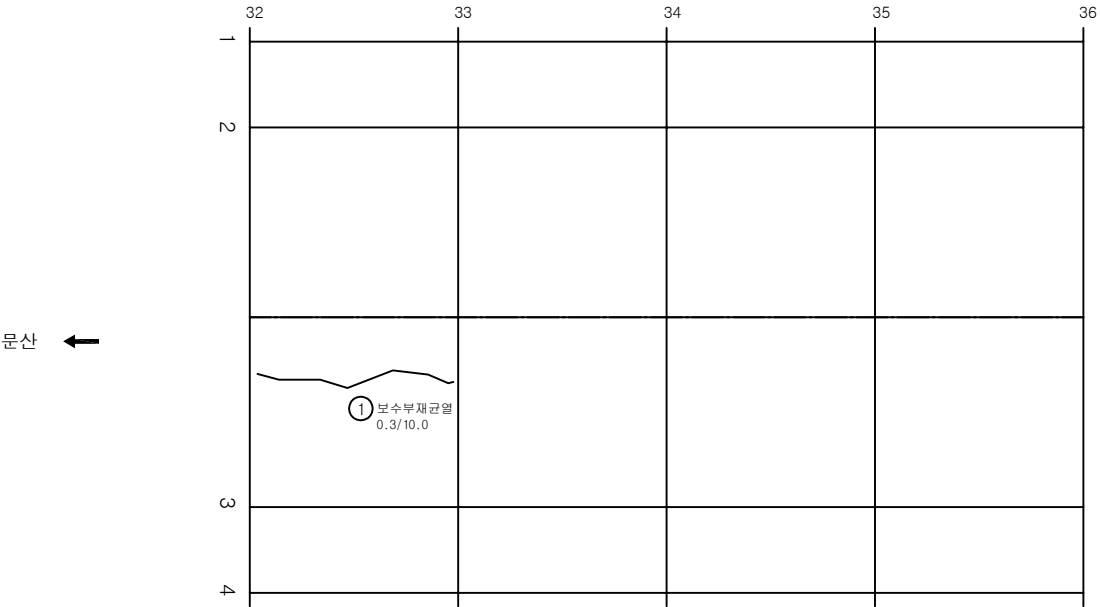
| 번호 | 발생년도 | 부재 | 손상내용 | 손상현황 | | | | | | | 비고 |
|---|---|---|---|---|---|---|---|---|---|---|---|
| 1 | 21상 | 천단부 | 보수부재균열(0.3mm이상) | 0.3 | 10.0 | | 10.00 | m | 1 | 10.00 | 신규 |

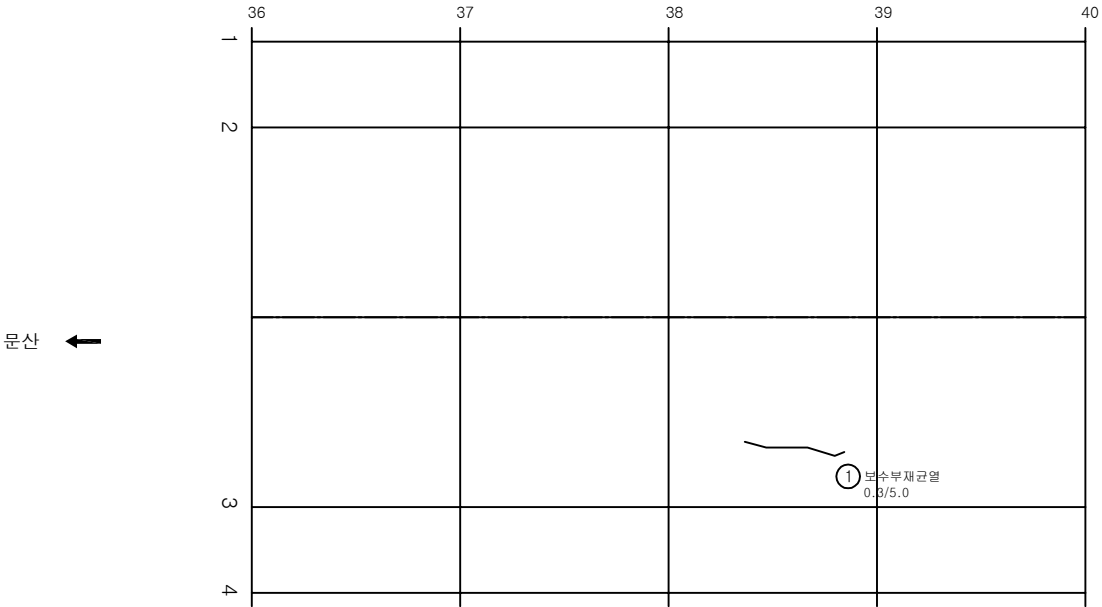
| 번호 | 발생년도 | 부재 | 손상내용 | 손상현황 | | | | | | | 비고 |
|---|---|---|---|---|---|---|---|---|---|---|---|
| 1 | 21상 | 천단부 | 보수부재균열(0.3mm이상) | 0.3 | 5.0 | | 5.00 | m | 1 | 5.00 | 신규 |

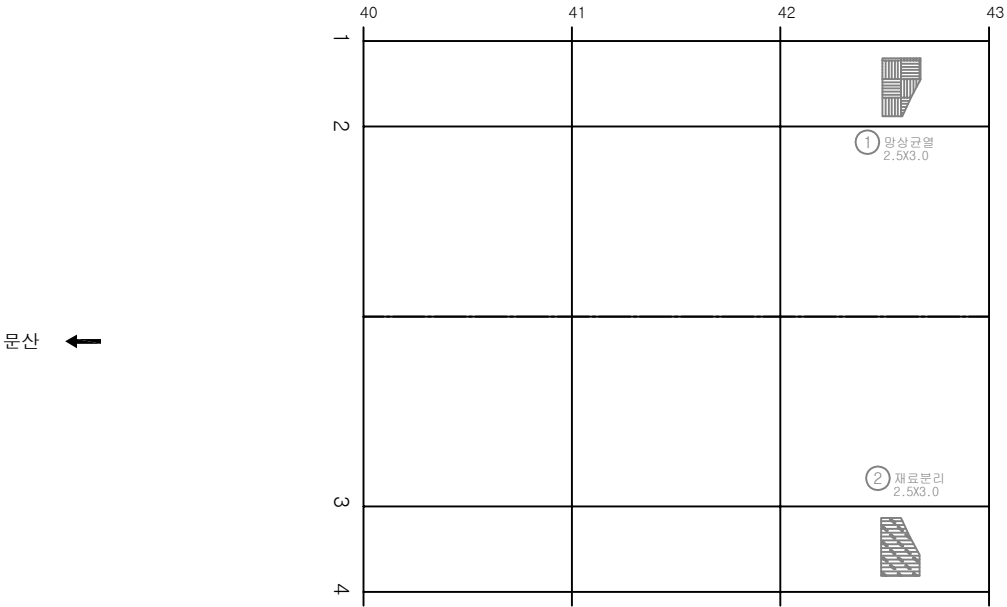
| 번호 | 발생년도 | 부재 | 손상내용 | 손상현황 | | | | | | | 비고 |
|---|---|---|---|---|---|---|---|---|---|---|---|
| 1 | 기존 | 측벽부 | 망상균열 | | 2.5 | 3.0 | 7.50 | m <sup>2</sup> | 1 | 7.50 | 20'하 보수 |
