서울문산 고속도로 시설물  
정기안전점검용역

외관조사망도  
( 판넬식옹벽(STA.24+249~24+392) )

ID : 판넬식옹벽(STA.24+249~24+392)

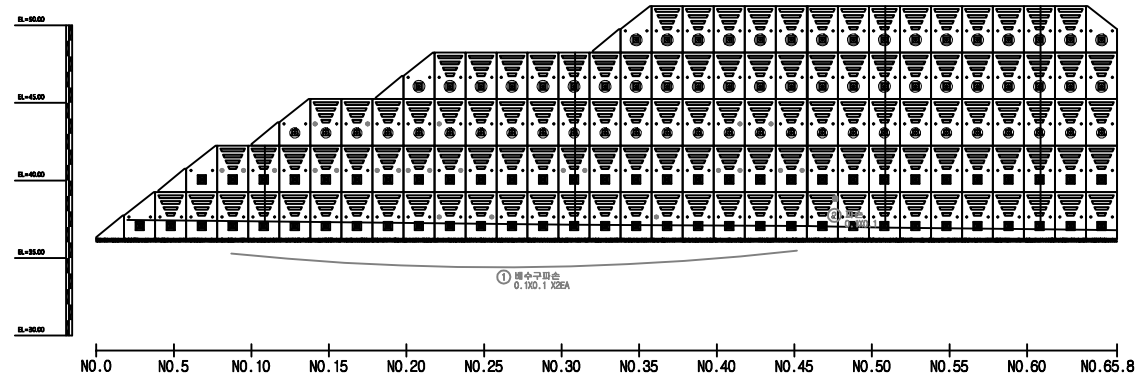
| | 철근노출 | | 침하 | | 열화 | 도면번호 | 01 |

| 번호 | 발생<br>년도 | 부재 | 손상내용 | 손상현황 | | | | | | | 비고 |
|---|---|---|---|---|---|---|---|---|---|---|---|
| 1 | 기존 | 옹벽 | 배수구파손 | | 0.1 | 0.1 | 0.01 | ㎥ | 24 | 0.24 | 보수완료 |
| 2 | 기존 | 옹벽 | 파손 | | 0.1 | 0.1 | 0.01 | ㎡ | 1 | 0.01 | 보수완료 |

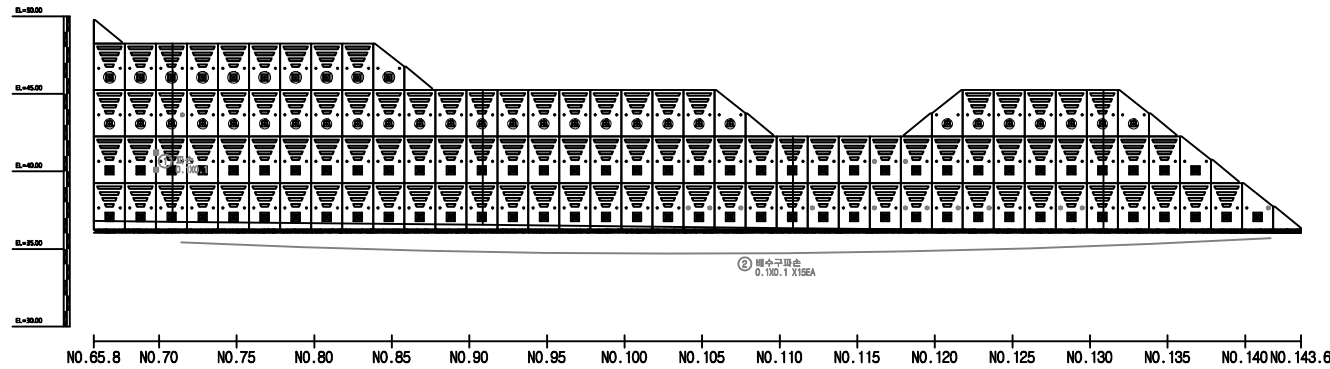
| 도면번호 | 02 |

| 번호 | 발생<br>년도 | 부재 | 손상내용 | 손상현황 | | | | | | | 비고 |
|---|---|---|---|---|---|---|---|---|---|---|---|
| 1 | 기존 | 옹벽 | 파손 | | 0.1 | 0.1 | 0.01 | m <sup>2</sup> | 1 | 0.01 | 보수완료 |
| 2 | 기존 | 옹벽 | 배수구파손 | | 0.1 | 0.1 | 0.01 | ea | 15 | 0.15 | 보수완료 |
