서울문산 고속도로 시설물  
정기안전점검용역

외관조사망도  
( PRN옹벽(STA.27+049~27+240) )

서울문산고속도로(주)

(주)명성엔지니어링

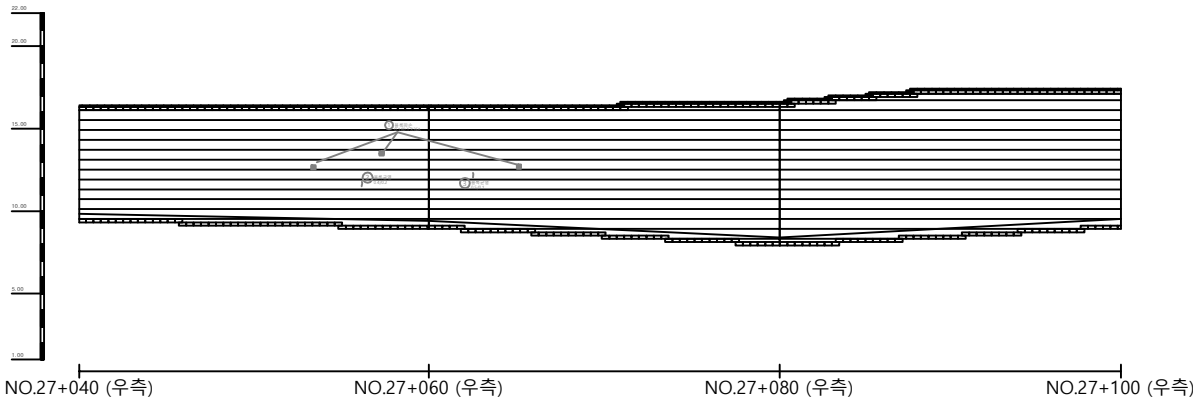
| 번호 | 발생<br>년도 | 부재 | 손상내용 | 손상현황 | | | | | | | 비고 |
|---|---|---|---|---|---|---|---|---|---|---|---|
| 1 | 기존 | 옹벽 | 블록파손 | | 0.1 | 0.1 | 0.01 | m³ | 3 | 0.03 | 21'상 보수 |
| 2 | 기존 | 옹벽 | 블록균열 | 0.4 | 0.2 | | 0.20 | m | 1 | 0.20 | 21'상 보수 |
| 3 | 기존 | 옹벽 | 블록균열 | 0.5 | 0.1 | | 0.10 | m | 1 | 0.10 | 21'상 보수 |

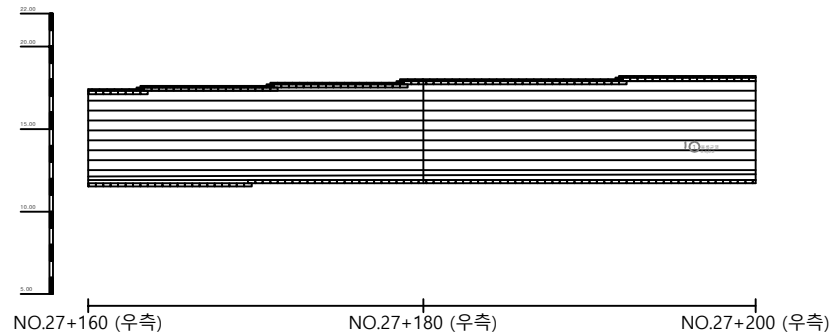
| 번<br>호 | 발생<br>년도 | 부재 | 손상내용 | 손상현황 | | | | | | | 비 고 |
|---|---|---|---|---|---|---|---|---|---|---|---|
| 1 | 기준 | 옹벽 | 블록균열 | 0.4 | 0.2 | | 0.20 | m | 1 | 0.20 | 21'상 보수 |
