서울문산 고속도로 시설물  
정기안전점검용역

외관조사망도  
( 행주산성JCT1교 )

서울문산고속도로(주)

(주)명성엔지니어링

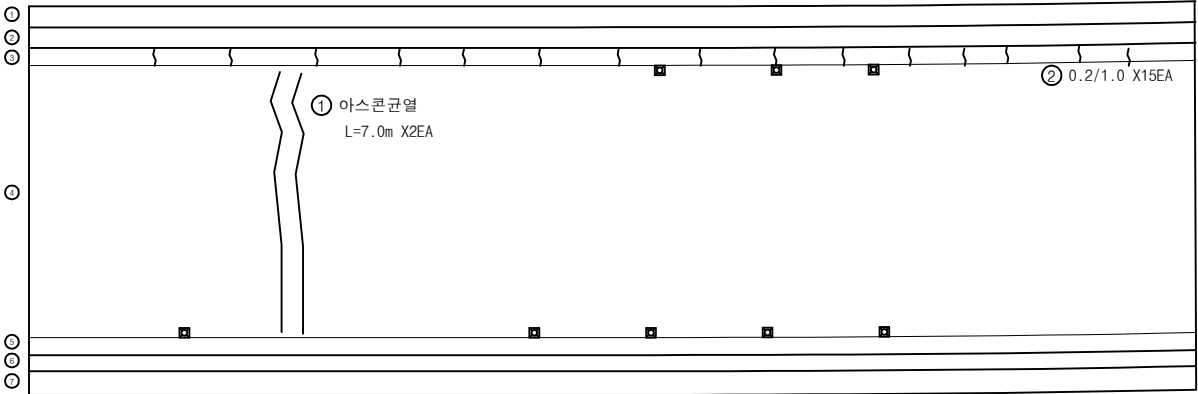
| 도 면 명 | 행주산성JCT1교 바닥판상면S1 |

| 번호 | 발생<br>년도 | 부재 | 손상내용 | 손상현황 | | | | | | | 비 고 |
|---|---|---|---|---|---|---|---|---|---|---|---|
| 1 | 21상 | 교면포장 | 아스콘균열 | | 7.0 | | 7.00 | m | 2 | 14.00 | 신규 |
| 2 | 21상 | 방호벽 | 균열(0.3mm미만) | 0.2 | 1.0 | | 1.00 | m | 15 | 15.00 | 신규 |
