서울문산 고속도로 시설물  
정기안전점검용역

외관조사망도  
( 행주산성JCT2교 )

서울문산고속도로(주)

(주)명성엔지니어링

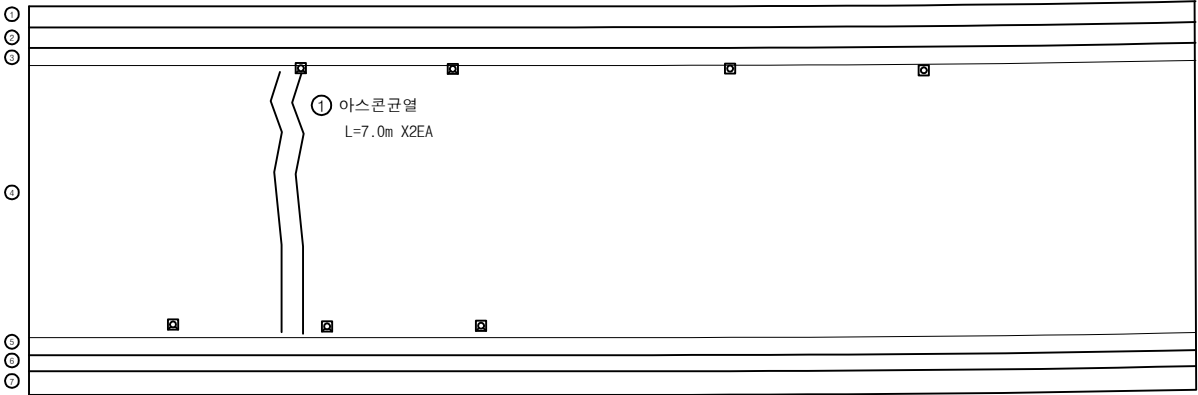
| 도 면 명 | 행주산성JCT2교 바닥판상면S1 |

| 번호 | 발생<br>년도 | 부재 | 손상내용 | 손상현황 | | | | | | | 비 고 |
|---|---|---|---|---|---|---|---|---|---|---|---|
| 1 | 21상 | 교면포장 | 아스콘균열 | | 7.0 | | 7.00 | m | 2 | 14.00 | 신규 |
