# 서울문산 고속도로 시설물 정기안전점검용역

## 외관조사망도 ( 서문6교(문산방향) )

서울문산고속도로(주)

(주)명성엔지니어링

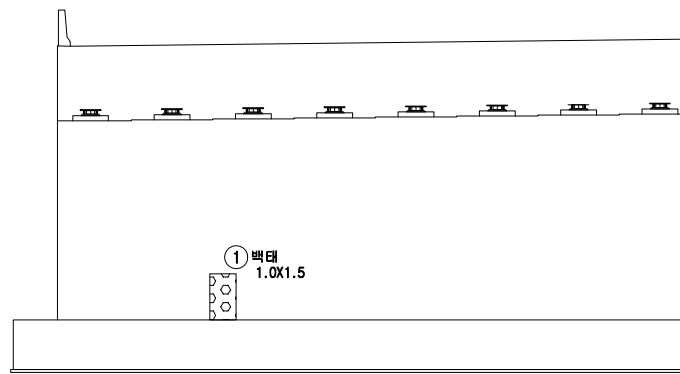
| | | | 서문6교(문산방향) 교대 A1 |

| 번호 | 발생<br>년도 | 부재 | 손상내용 | 손상현황 | | | | | | | 비 고 |
|---|---|---|---|---|---|---|---|---|---|---|---|
| 1 | 21상 | 교대 | 백태 | | 1.0 | 1.5 | 1.50 | m <sup>2</sup> | 1 | 1.50 | 신규 |
