# 서울문산 고속도로 시설물 정기안전점검용역

## 외관조사망도 ( 서문6교(서울방향) )

서울문산고속도로(주)

(주)명성엔지니어링

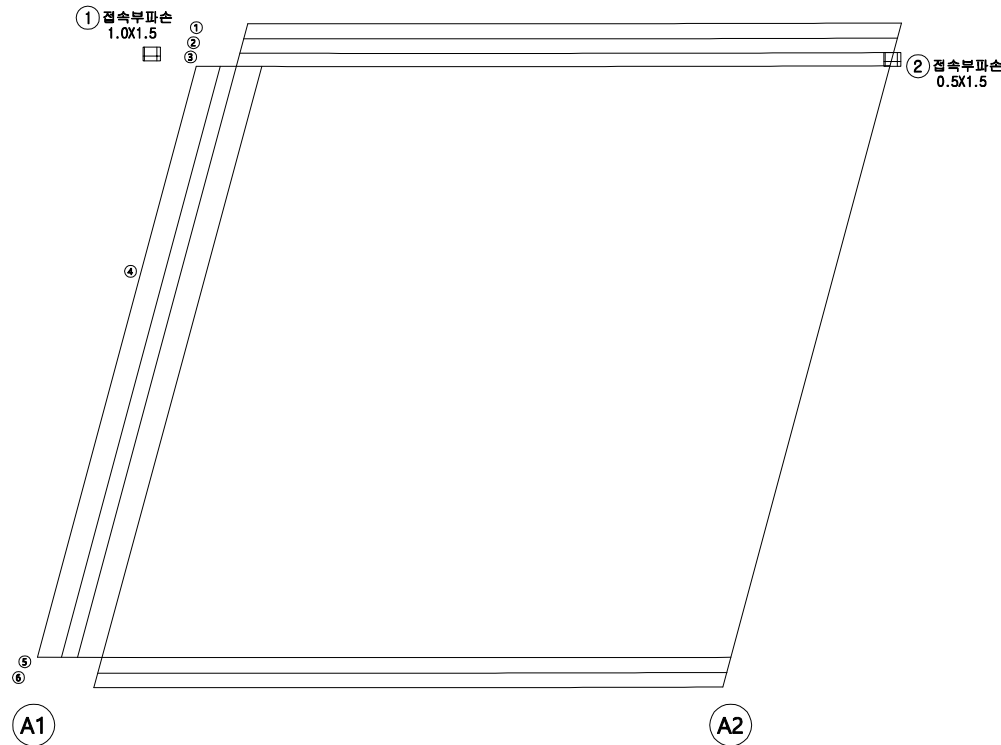
ID : 서문6교(서울방향) 바닥판상면 S1

| 번호 | 발생<br>년도 | 부재 | 손상내용 | 손상현황 | | | | | | | 비 고 |
|---|---|---|---|---|---|---|---|---|---|---|---|
| 1 | 21상 | 방호벽 | 접속부파손 | | 1.0 | 1.5 | 1.50 | m³ | 1 | 1.50 | 신규 |
| 2 | 21상 | 방호벽 | 접속부파손 | | 0.5 | 1.5 | 0.75 | m³ | 1 | 0.75 | 신규 |

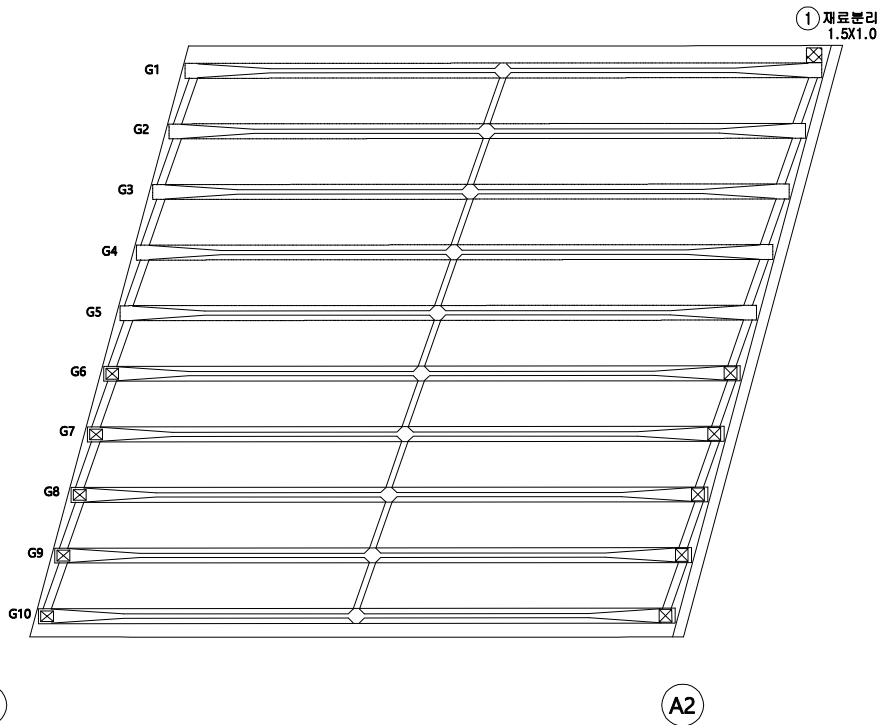
ID : 서문6교(서울방향) 바닥판하면 S1

| 번호 | 발생<br>년도 | 부재 | 손상내용 | 손상현황 | | | | | | | 비 고 |
|---|---|---|---|---|---|---|---|---|---|---|---|
| 1 | 21상 | 바닥판 | 재료분리 | | 1.5 | 1.0 | 1.50 | m² | 1 | 1.50 | 신규 |
