서울문산 고속도로 시설물  
정기안전점검용역

외관조사망도  
( 서문7교(서울방향) )

서울문산고속도로(주)

(주)명성엔지니어링

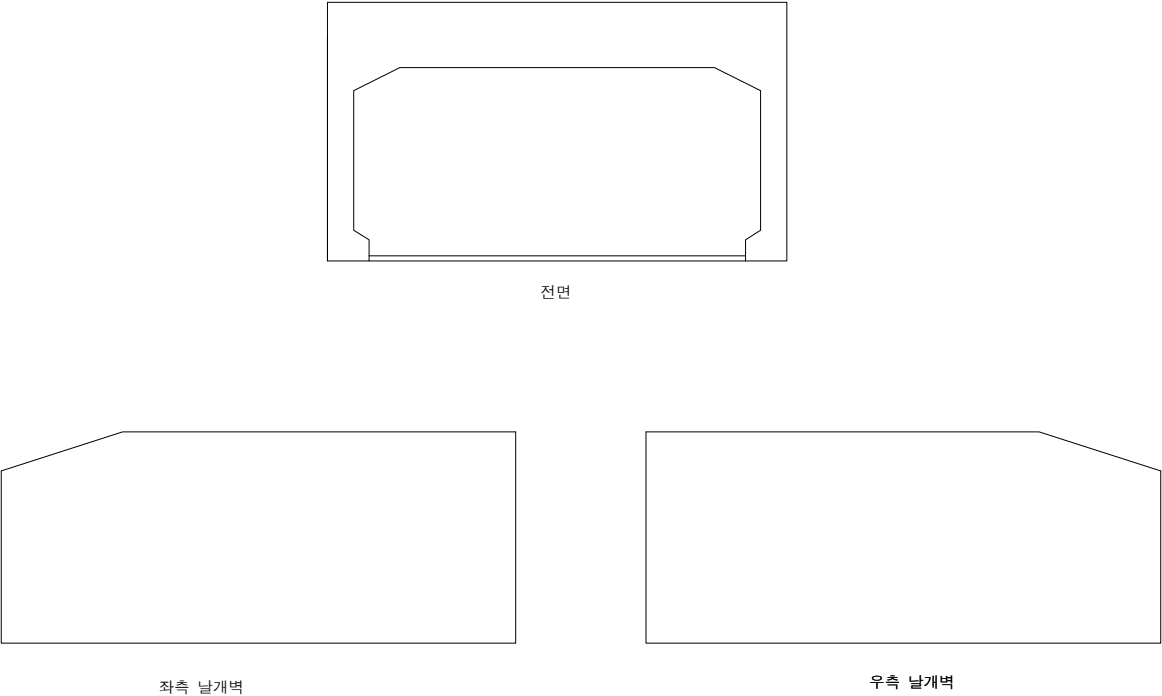
| 도면번호 | 02 |

① 접속부파손  
1.5X0.5
