# 서울문산 고속도로 시설물 정기안전점검용역

## 외관조사망도 ( 흥도IC 2교 )

서울문산고속도로(주)

(주)명성엔지니어링

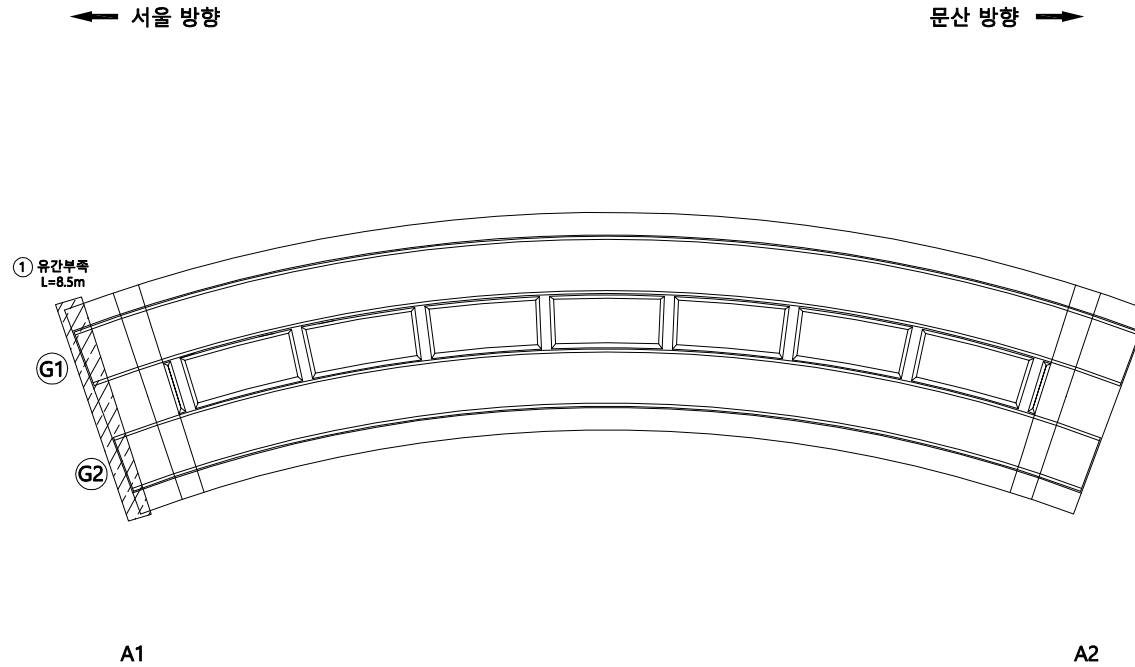
ID : 흥도IC 2교 바닥판하면 S1

| 번호 | 발생<br>년도 | 부재 | 손상내용 | 손상현황 | | | | | | | 비 고 |
|---|---|---|---|---|---|---|---|---|---|---|---|
| 1 | 21상 | 신축이음 | 유간부족 | | 8.5 | | 8.50 | m | 1 | 8.50 | 신규 |

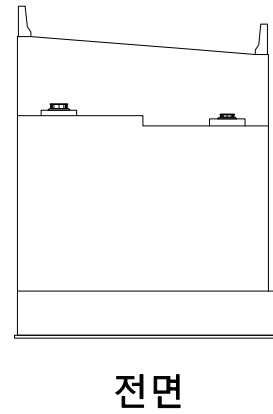
| | | | 흥도IC 2교 교대 A2 |

| 번호 | 발생<br>년도 | 부재 | 손상내용 | 손상현황 | | | | | | 비 고 | |
|---|---|---|---|---|---|---|---|---|---|---|---|
| 1 | 21상 | 교량받침 | 받침물탈박락 | | 0.2 | 0.5 | 0.10 | m² | 1 | 0.10 | 신규 |
| 2 | 21상 | 교량받침 | 받침물탈박락 | | 0.2 | 0.5 | 0.10 | m² | 1 | 0.10 | 신규 |
| 3 | 21상 | 교량받침 | 본체밀림 | | | | 1.00 | EA | 1 | 1.00 | 신규 |
