서울문산 고속도로 시설물  
정기안전점검용역

외관조사망도  
( 서문12교(서울방향) )

서울문산고속도로(주)

(주)명성엔지니어링

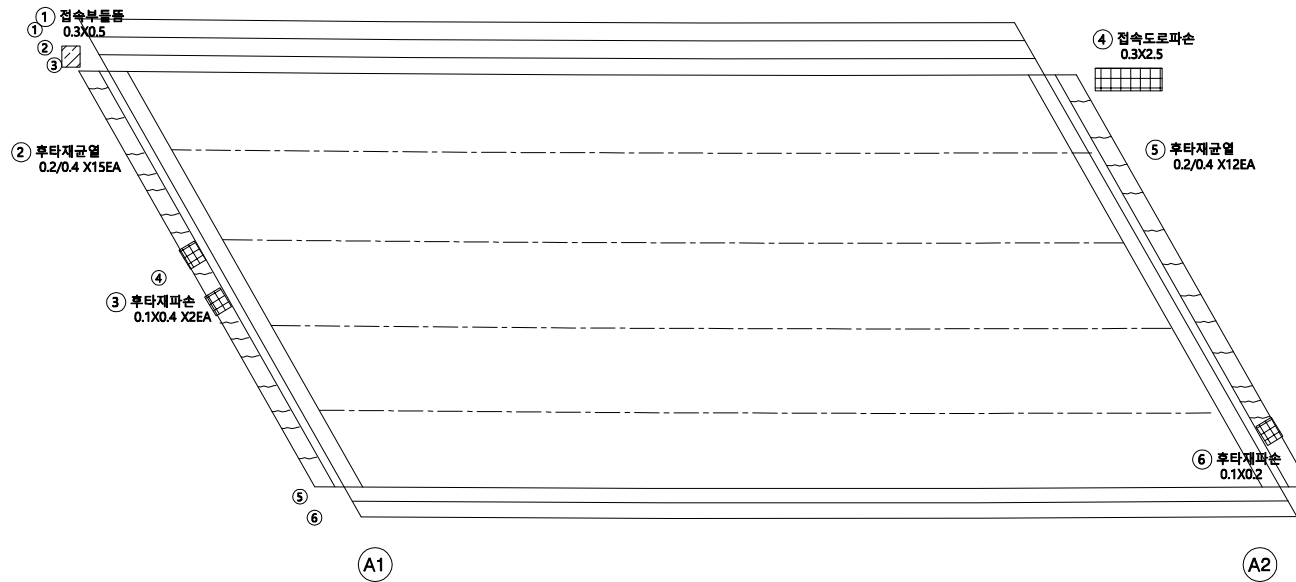
| | | | 서문12교(서울방향) 바닥판상면 S1 |

| 번호 | 발생<br>년도 | 부재 | 손상내용 | 손상현황 | | | | | | | 비고 |
|---|---|---|---|---|---|---|---|---|---|---|---|
| 1 | 21상 | 방호벽 | 접속부틀돌 | | 0.3 | 0.5 | 0.15 | m <sup>2</sup> | 1 | 0.15 | 신규 |
| 2 | 21상 | 신축이음 | 후타재균열 | 0.2 | 0.4 | | 0.40 | m | 15 | 6.00 | 신규 |
| 3 | 21상 | 신축이음 | 후타재파손 | | 0.1 | 0.4 | 0.04 | m <sup>2</sup> | 2 | 0.08 | 신규 |
| 4 | 21상 | 교면포장 | 접속도로파손 | | 0.3 | 2.5 | 0.75 | m <sup>2</sup> | 1 | 0.75 | 신규 |
| 5 | 21상 | 신축이음 | 후타재균열 | 0.2 | 0.4 | | 0.40 | m | 12 | 4.80 | 신규 |
| 6 | 21상 | 신축이음 | 후타재파손 | | 0.1 | 0.2 | 0.02 | m <sup>2</sup> | 1 | 0.02 | 신규 |
