# 서울문산 고속도로 시설물 정기안전점검용역

## 외관조사망도 ( 서문16교(문산방향) )

서울문산고속도로(주)

(주)명성엔지니어링

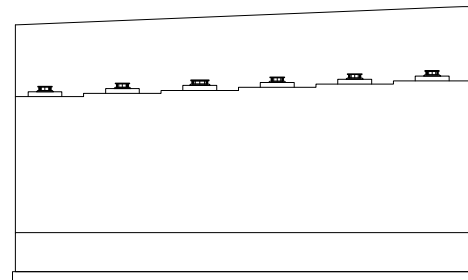
| 번호 | 발생<br>년도 | 부재 | 손상내용 | 손상현황 | | | | | | | 비 고 |
|---|---|---|---|---|---|---|---|---|---|---|---|
| 1 | 21상 | 교대 | 법면토사유실 | | 1.0 | 5.0 | 5.00 | m³ | 1 | 5.00 | 신규 |

① 법면토사유실  
1.0X5.0  
(배수관길이부족)
