서울문산 고속도로 시설물  
정기안전점검용역

외관조사망도  
( 서문16교(서울방향) )

서울문산고속도로(주)

(주)명성엔지니어링

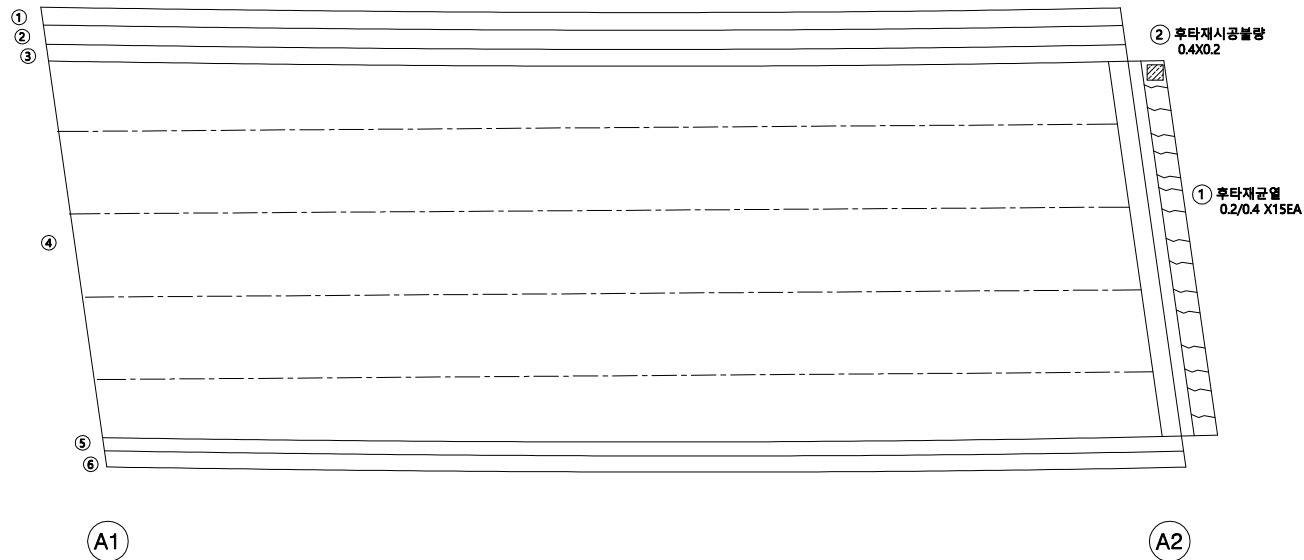
| 부식 | 좌굴, 변형 | 기타 | 서문16교(서울방향) 바닥판상면 S1 |

| 번호 | 발생<br>년도 | 부재 | 손상내용 | 손상현황 | | | | | | | 비 고 |
|---|---|---|---|---|---|---|---|---|---|---|---|
| 1 | 21상 | 신축이음 | 후타재균열 | 0.2 | 0.4 | | 0.40 | m | 15 | 6.00 | 신규 |
| 2 | 21상 | 신축이음 | 후타재시공불량 | | 0.4 | 0.2 | 0.08 | m² | 1 | 0.08 | 신규 |
