서울문산 고속도로 시설물  
정기안전점검용역

외관조사망도  
( 고양분기점1교 )

서울문산고속도로(주)

(주)명성엔지니어링

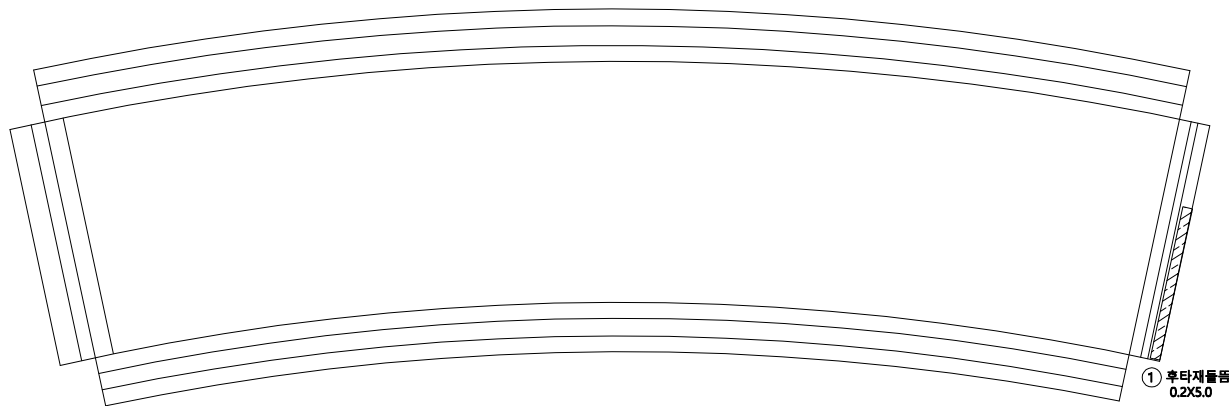
ID : 고양분기점1교 바닥판상면 S1

| 번호 | 발생<br>년도 | 부재 | 손상내용 | 손상현황 | | | | | | | 비 고 |
|---|---|---|---|---|---|---|---|---|---|---|---|
| 1 | 21상 | 신축이음 | 후타재물품 | | 0.2 | 5.0 | 1.00 | m² | 1 | 1.00 | 신규 |

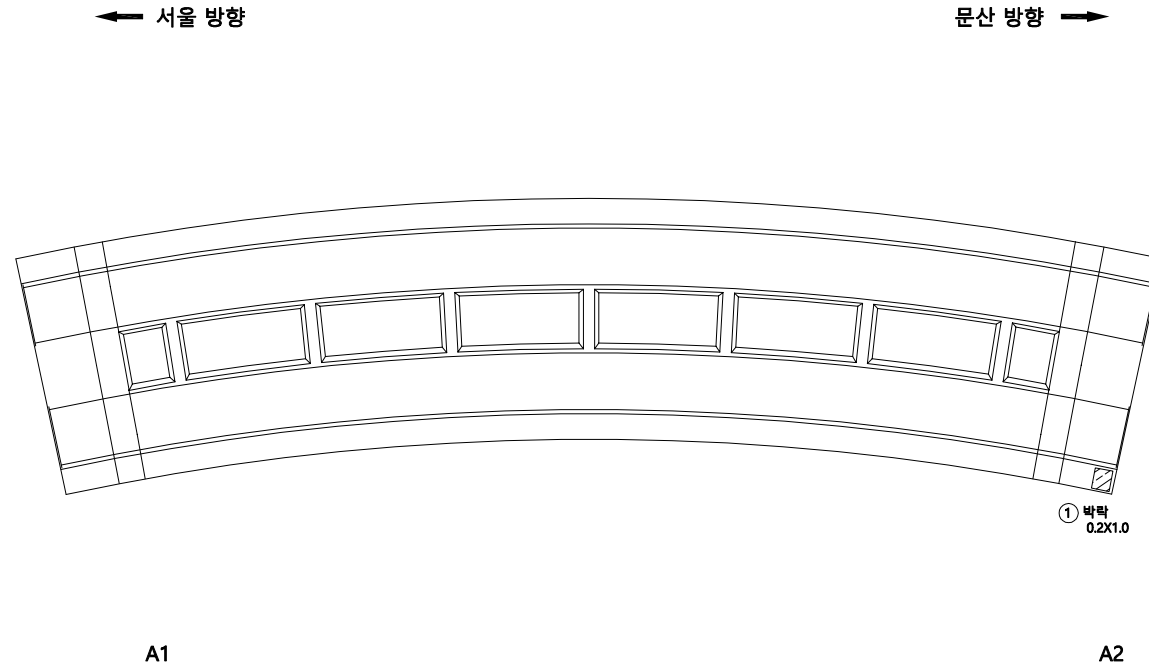
ID : 고양분기점1교 바닥판하면 S1

| 번호 | 발생<br>년도 | 부재 | 손상내용 | 손상현황 | | | | | | | 비 고 |
|---|---|---|---|---|---|---|---|---|---|---|---|
| 1 | 21상 | 바닥판 | 박락 | | 0.2 | 1.0 | 0.20 | m² | 1 | 0.20 | 신규 |

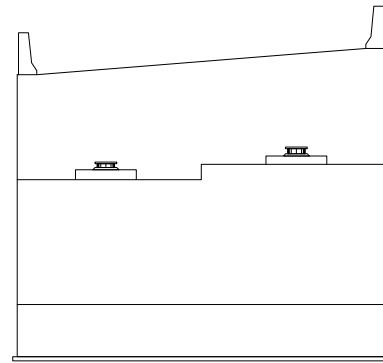
| 번호 | 발생<br>년도 | 부재 | 손상내용 | 손상현황 | | | | | | | 비 고 |
|---|---|---|---|---|---|---|---|---|---|---|---|
| 1 | 21상 | 교량받침 | 받침물발박락 | | 0.5 | 0.5 | 0.25 | m² | 1 | 0.25 | 신규 |

① 받침물발박락  
0.5X0.5
