서울문산 고속도로 시설물  
정기안전점검용역

외관조사망도  
( 고양분기점2교 )

서울문산고속도로(주)

(주)명성엔지니어링

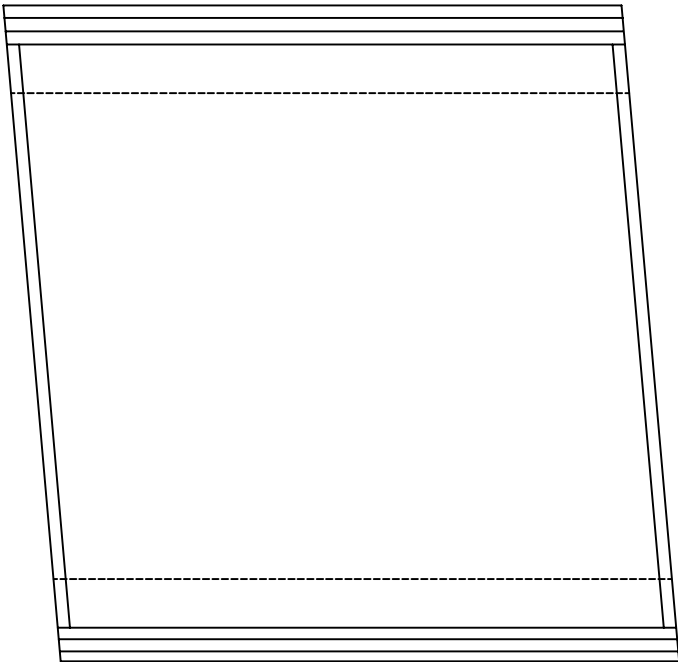
| 번호 | 발생<br>년도 | 부재 | 손상내용 | 손상현황 | | | | | | | 비고 |
|---|---|---|---|---|---|---|---|---|---|---|---|
| 1 | 21상 | 바닥판 | 균침 | | 0.1 | 0.3 | 0.03 | m² | 1 | 0.03 | 신규 |

① 균침  
0.1X0.3
