# 서울문산 고속도로 시설물 정기안전점검용역

## 외관조사망도 ( 고양분기점 4교 )

ID : 고양분기점 4교 바닥판상면 S1

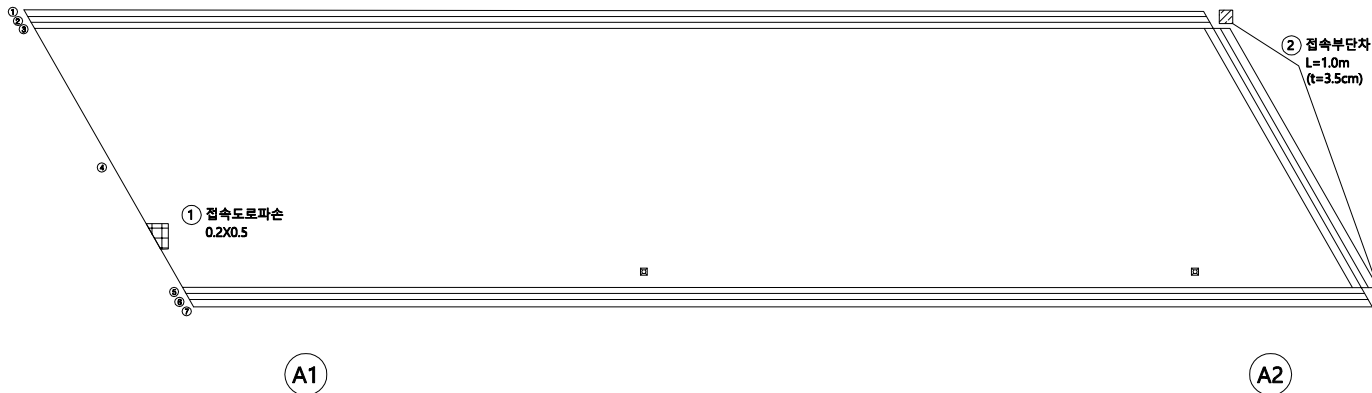
| 번호 | 발생<br>년도 | 부재 | 손상내용 | 손상현황 | | | | | | | 비 고 |
|---|---|---|---|---|---|---|---|---|---|---|---|
| 1 | 21상 | 교면포장 | 점속도로파손 | | 0.2 | 0.5 | 0.10 | m <sup>2</sup> | 1 | 0.10 | 신규 |
| 2 | 21상 | 방호벽 | 점속부단차 | | 1.0 | | 1.00 | m | 1 | 1.00 | 신규 |
