서울문산 고속도로 시설물  
정기안전점검용역

외관조사망도  
( 고양분기점9교 )

서울문산고속도로(주)

(주)명성엔지니어링

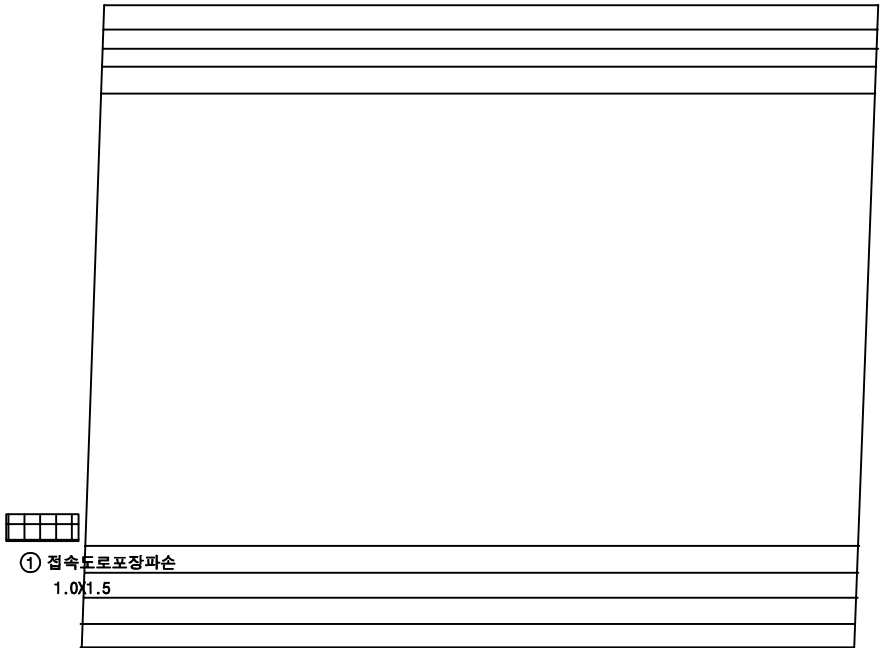
| 도 면 명 | 고양분기점9교 바닥판상면S1 |

| 번<br>호 | 발생<br>년도 | 부재 | 손상내용 | 손상현황 | | | | | | | 비 고 |
|---|---|---|---|---|---|---|---|---|---|---|---|
| 1 | 21상 | 교면포장 | 접속도로포장파손 | | 1.0 | 0.5 | 0.50 | m² | 1 | 0.50 | 신규 |

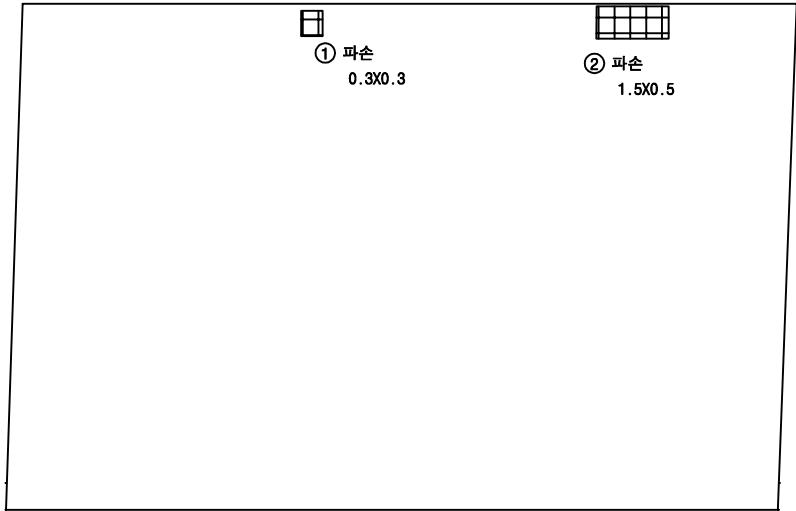
| 도면명 | 고양분기점9교 바닥판하면 S1 |

| 번호 | 발생년도 | 부재 | 손상내용 | 손상현황 | | | | | | | 비고 |
|---|---|---|---|---|---|---|---|---|---|---|---|
| 1 | 21상 | 바닥판 | 파손 | | 0.3 | 0.3 | 0.09 | m² | 1 | 0.09 | 신규 |
| 2 | 21상 | 바닥판 | 파손 | | 1.5 | 0.5 | 0.75 | m² | 1 | 0.75 | 신규 |
