# 서울문산 고속도로 시설물 정기안전점검용역

## 외관조사망도 ( 고양분기점10교 )

서울문산고속도로(주)

(주)명성엔지니어링

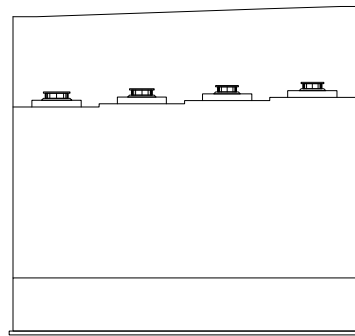
| | | | 고양분기점10교 교대 A1 |

| 번호 | 발생<br>년도 | 부재 | 손상내용 | 손상현황 | | | | | | 비 고 | |
|---|---|---|---|---|---|---|---|---|---|---|---|
| 1 | 21상 | 교대 | 상부패콘크리트트픽적 | | 1.0 | 5.0 | 5.00 | m <sup>2</sup> | 1 | 5.00 | 신규 |

① 상부패콘크리트트뢰적  
1.0X5.0
