서울문산 고속도로 시설물  
정기안전점검용역

외관조사망도  
( 원당소천1교 )

서울문산고속도로(주)

(주)명성엔지니어링

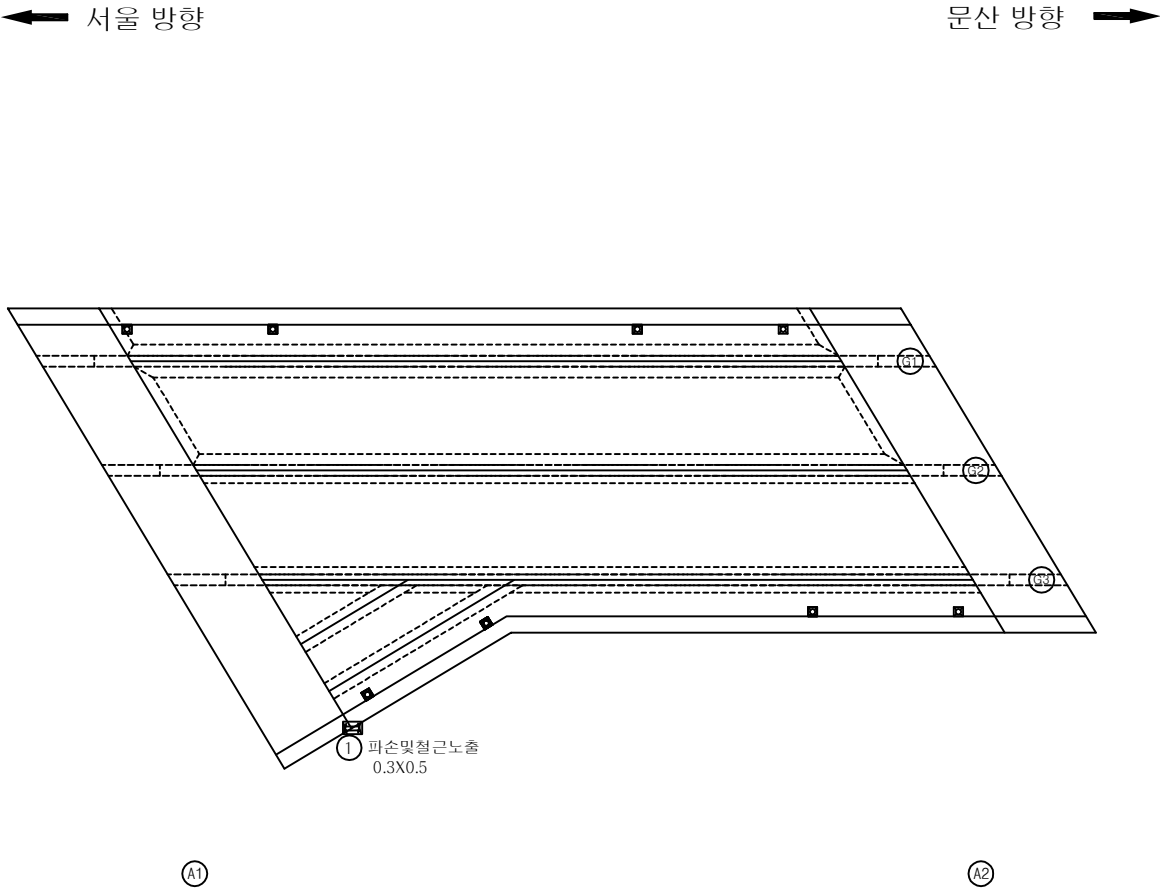
| 도면명 | 원당소천1교 바닥판하면 S1 |

| 번호 | 발생<br>년도 | 부재 | 손상내용 | 손상현황 | | | | | | | 비고 |
|---|---|---|---|---|---|---|---|---|---|---|---|
| 1 | 21상 | 바닥판 | 파손및철근노출 | | 0.3 | 0.5 | 0.15 | m <sup>2</sup> | 1 | 0.15 | 신규 |

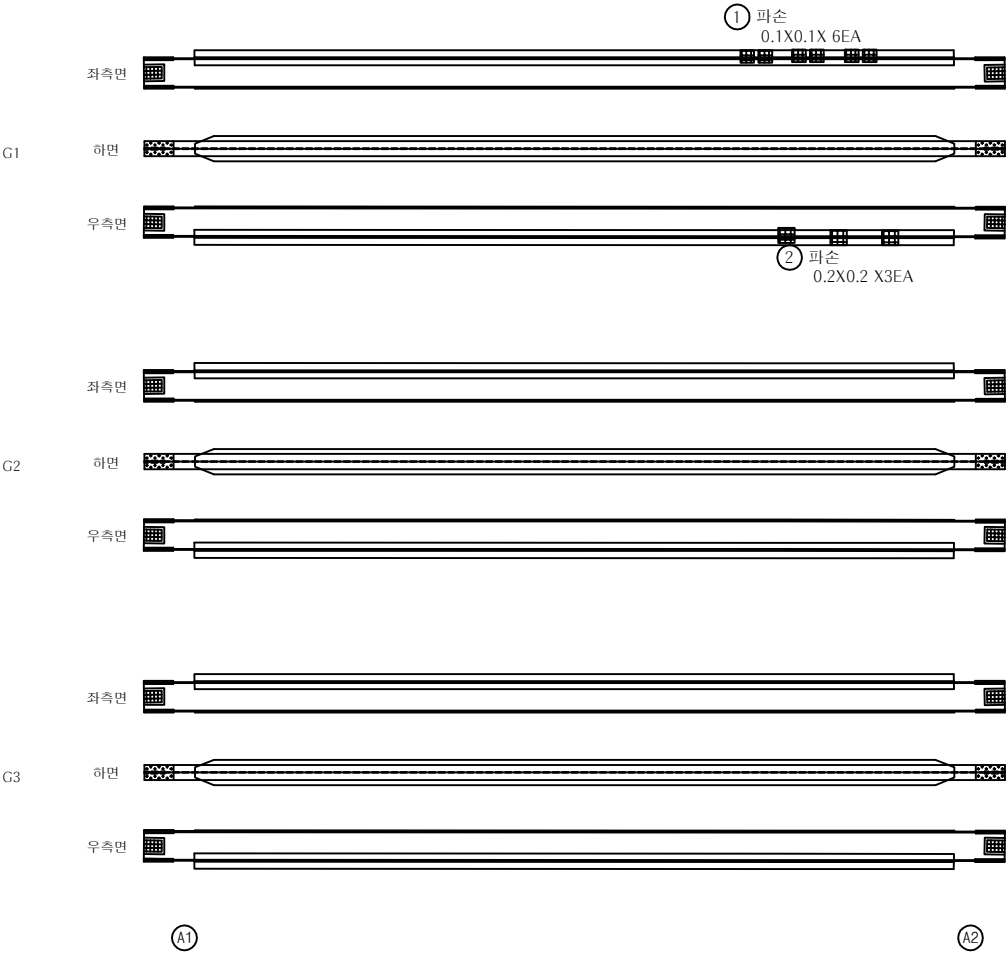
| 도면명 | 원당소천1교 거더 S1(G1~G3) |

| 번호 | 발생년도 | 부재 | 손상내용 | 손상현황 | | | | | | | 비고 |
|---|---|---|---|---|---|---|---|---|---|---|---|
| 1 | 21상 | 거더 | 파손 | | 0.1 | 0.1 | 0.01 | m <sup>2</sup> | 6 | 0.06 | 신규 |
| 2 | 21상 | 거더 | 파손 | | 0.2 | 0.2 | 0.04 | m <sup>2</sup> | 3 | 0.12 | 신규 |
