서울문산 고속도로 시설물  
정기안전점검용역

외관조사망도  
( 원당소천2교 )

서울문산고속도로(주)

(주)명성엔지니어링

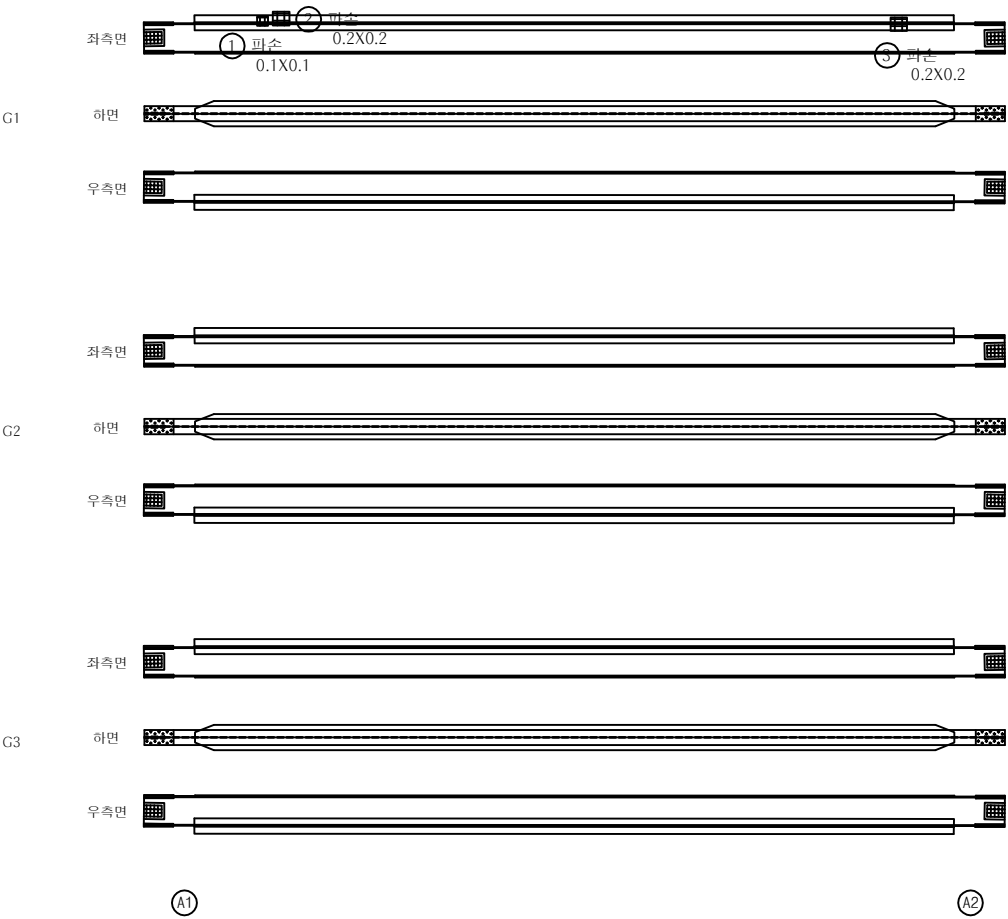
ID : 원당소천2교 거더 S1 (G1~G3)

| 번호 | 발생<br>년도 | 부재 | 손상내용 | 손상현황 | | | | | | | 비 고 |
|---|---|---|---|---|---|---|---|---|---|---|---|
| 1 | 21상 | 거더 | 파손 | | 0.1 | 0.1 | 0.01 | m <sup>2</sup> | 1 | 0.01 | 신규 |
| 2 | 21상 | 거더 | 파손 | | 0.2 | 0.2 | 0.04 | m <sup>2</sup> | 1 | 0.04 | 신규 |
| 3 | 21상 | 거더 | 파손 | | 0.2 | 0.2 | 0.04 | m <sup>2</sup> | 1 | 0.04 | 신규 |
