서울문산 고속도로 시설물  
정기안전점검용역

외관조사망도  
( 소경원천교 )

서울문산고속도로(주)

(주)명성엔지니어링

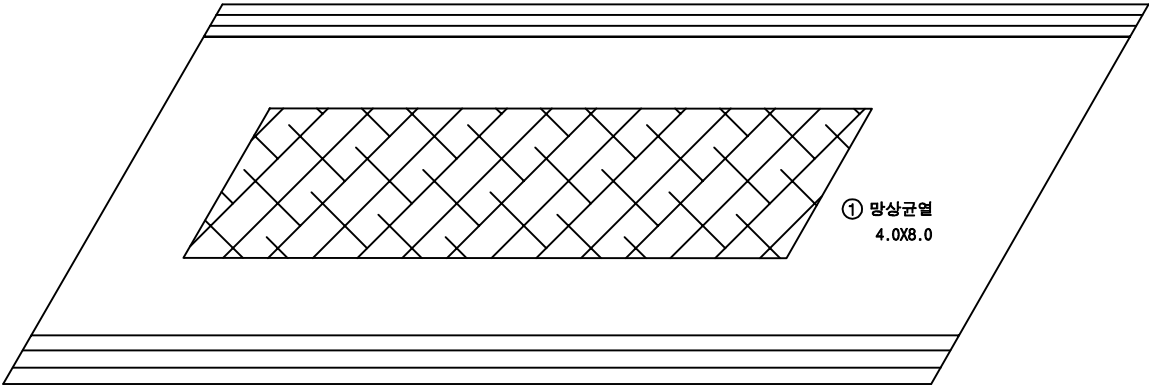
| 도 면 명 | 소경원천교 바닥판상면S1 |

| 번<br>호 | 발생<br>년도 | 부재 | 손상내용 | 손상현황 | | | | | | | 비 고 |
|---|---|---|---|---|---|---|---|---|---|---|---|
| 1 | 21상 | 교면포장 | 망상균열 | | 4.0 | 8.0 | 32.00 | m² | 1 | 32.00 | 신규 |
