서울문산 고속도로 시설물  
정기안전점검용역

외관조사망도  
( 수역교 )

서울문산고속도로(주)

(주)명성엔지니어링

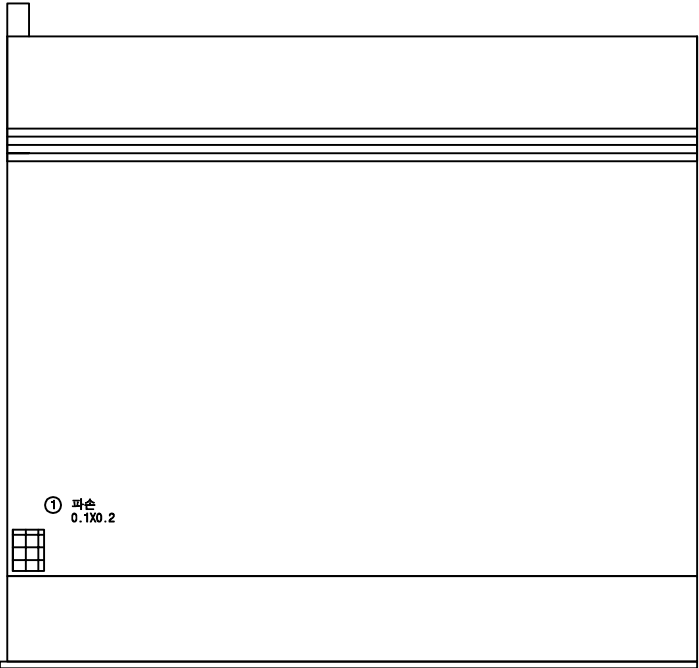
| 도 면 명 | 수역교 교대 A2 |

| 번<br>호 | 발생<br>년도 | 부재 | 손상내용 | 손상현황 | | | | | | | 비 고 |
|---|---|---|---|---|---|---|---|---|---|---|---|
| 1 | 21상 | 교대 | 파손 | | 0.1 | 0.2 | 0.02 | m² | 1 | 0.02 | 신규 |
