서울문산 고속도로 시설물  
정기안전점검용역

외관조사망도  
( 서문20교(서울방향) )

서울문산고속도로(주)

(주)명성엔지니어링

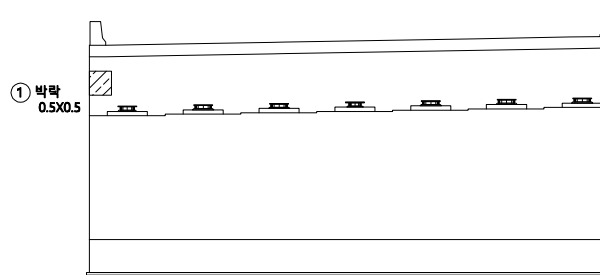
| 부식 | 좌굴, 변형 | 기타 | 서문20교(서울방향) 교대 A2 |

| 번호 | 발생<br>년도 | 부재 | 손상내용 | 손상현황 | | | | | | | 비 고 |
|---|---|---|---|---|---|---|---|---|---|---|---|
| 1 | 21상 | 교대 | 박락 | | 0.5 | 0.5 | 0.25 | m <sup>2</sup> | 1 | 0.25 | 신규 |
