# 서울문산 고속도로 시설물 정기안전점검용역

## 외관조사망도 ( 서문21교(문산방향) )

서울문산고속도로(주)

(주)명성엔지니어링

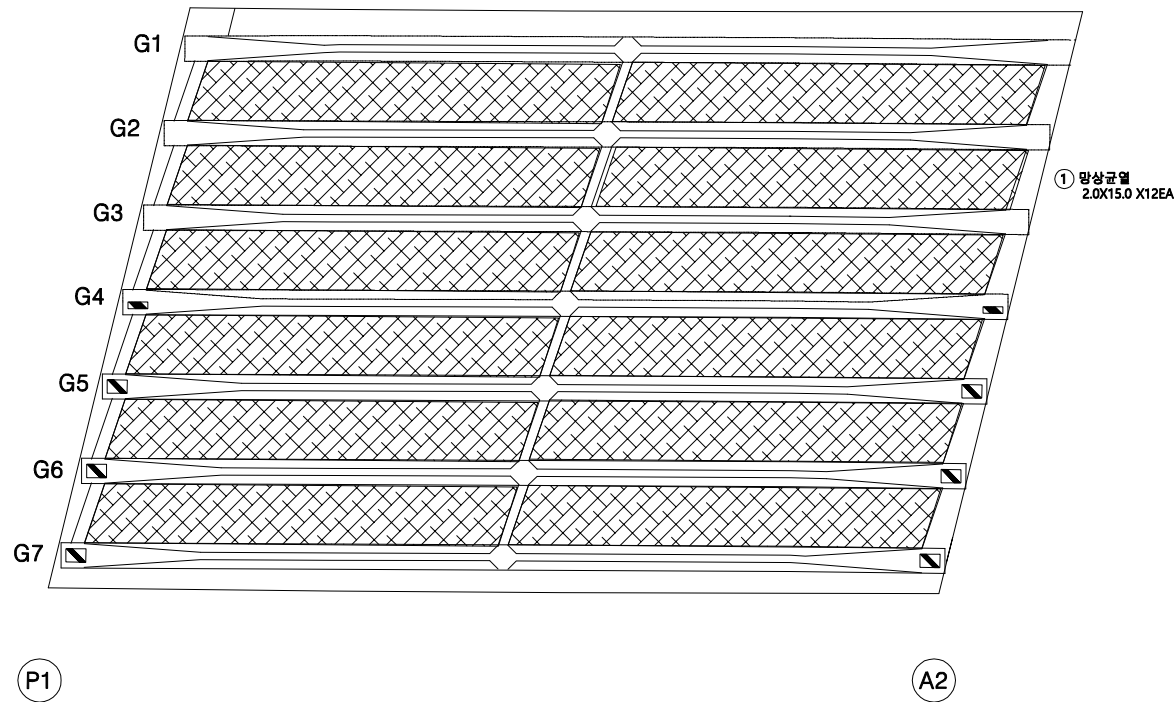
| | | | 서문21교(문산방향) 바닥판하면 S2 |

| 번호 | 발생<br>년도 | 부재 | 손상내용 | 손상현황 | | | | | | | 비 고 |
|---|---|---|---|---|---|---|---|---|---|---|---|
| 1 | 21상 | 바닥판 | 망상균열 | | 2.0 | 15.0 | 30.00 | m² | 12 | 360.00 | 신규 |

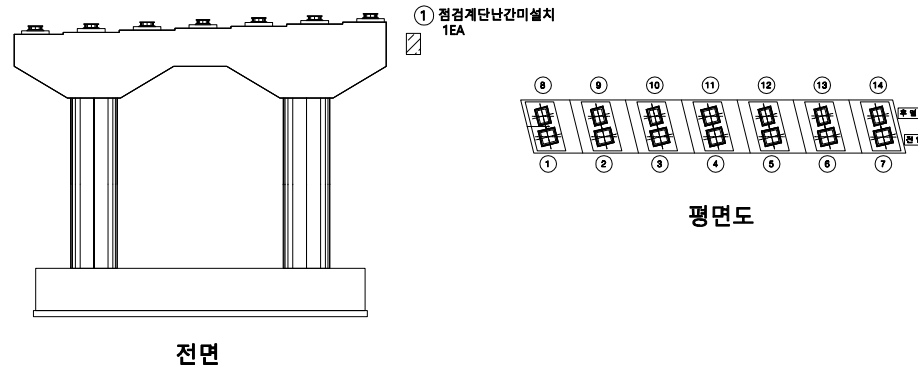
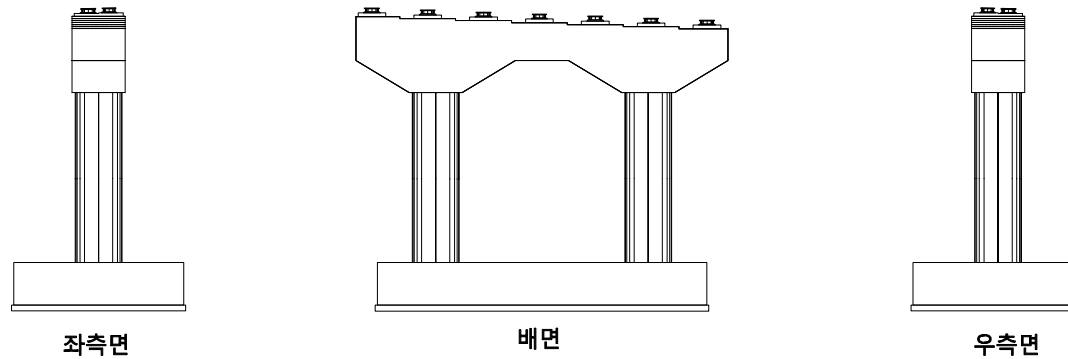
| 부식 | 좌굴, 변형 | 기타 | 서문21교(문산방향) 교각 P1 |

| 번호 | 발생<br>년도 | 부재 | 손상내용 | 손상현황 | | | | | | | 비 고 |
|---|---|---|---|---|---|---|---|---|---|---|---|
| 1 | 21상 | 교각 | 점검계단난간미설치 | | | | 1.00 | EA | 1 | 1.00 | 신규 |
