서울문산 고속도로 시설물  
정기안전점검용역

외관조사망도  
( 서문21교(서울방향) )

서울문산고속도로(주)

(주)명성엔지니어링

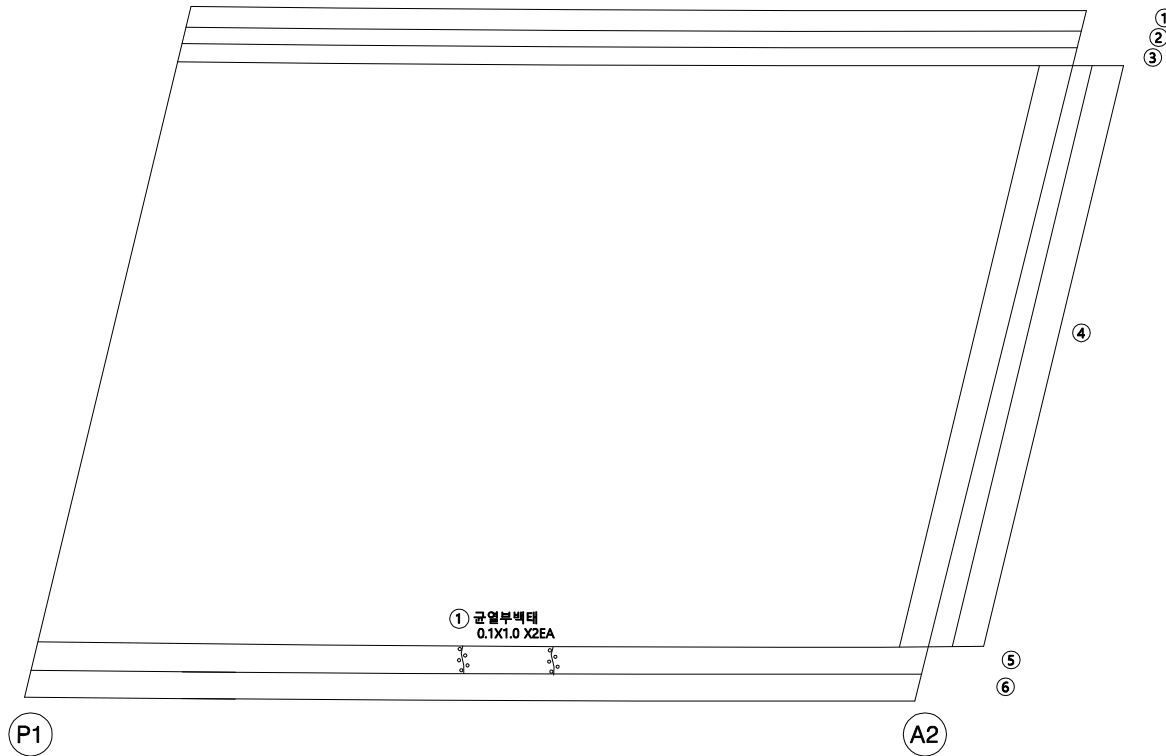
| | 누수, 습윤부 | | 백 태 | | 외적물 | 도 면 명 | 서문21교(서울방향) 바닥판상면 S2 |

| 번호 | 발생<br>년도 | 부재 | 손상내용 | 손상현황 | | | | | | | 비 고 |
|---|---|---|---|---|---|---|---|---|---|---|---|
| 1 | 21상 | 방호벽 | 균열부백태 | | 0.1 | 1.0 | 0.10 | m <sup>2</sup> | 2 | 0.20 | 신규 |
