서울문산 고속도로 시설물  
정기안전점검용역

외관조사망도  
( 서문23교(서울방향) )

서울문산고속도로(주)

(주)명성엔지니어링

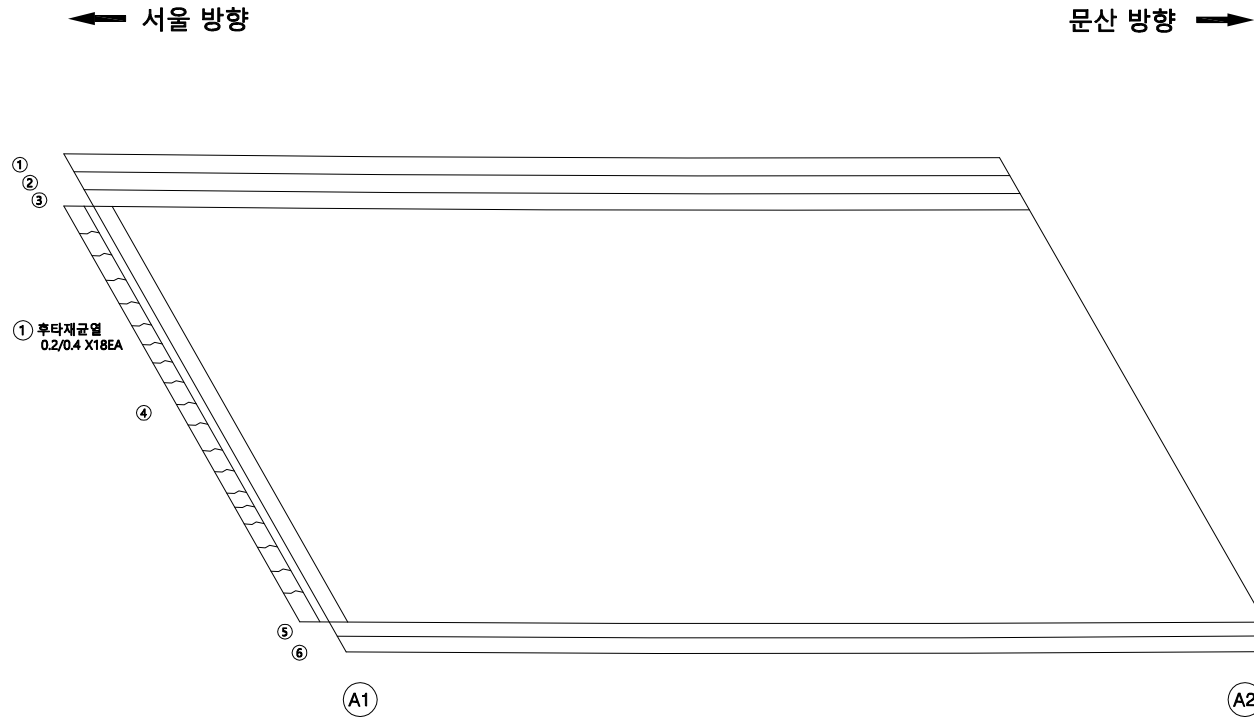
| | | | 서문23교(서울방향) 바닥판상면 S1 |

| 번호 | 발생<br>년도 | 부재 | 손상내용 | 손상현황 | | | | | | | 비고 |
|---|---|---|---|---|---|---|---|---|---|---|---|
| 1 | 21상 | 신축이음 | 후타재균열 | 0.2 | 0.4 | | 0.40 | m | 18 | 7.20 | 신규 |
