서울문산 고속도로 시설물  
정기안전점검용역

외관조사망도  
( 서문25교 )

서울문산고속도로(주)

(주)명성엔지니어링

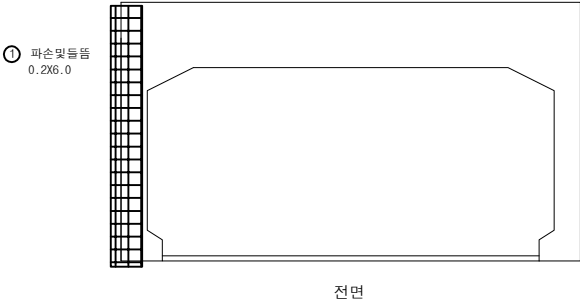
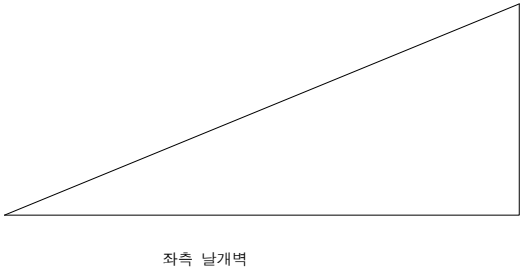
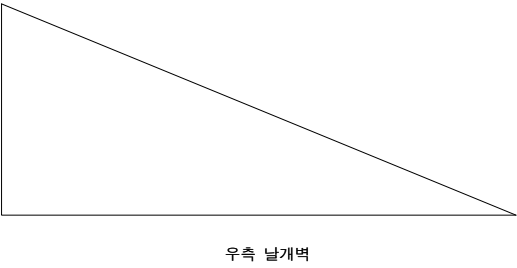
| 도 면 명 | 서문25교 시점 |

| 번<br>호 | 발생<br>년도 | 부재 | 손상내용 | 손상현황 | | | | | | | 비 고 |
|---|---|---|---|---|---|---|---|---|---|---|---|
| 1 | 21상 | 입구부 | 파손및들뜸 | | 0.2 | 6.0 | 1.20 | m² | 1 | 1.20 | 신규 |
