# 서울문산 고속도로 시설물 정기안전점검용역

## 외관조사망도 ( 서문26교(문산방향) )

서울문산고속도로(주)

(주)명성엔지니어링

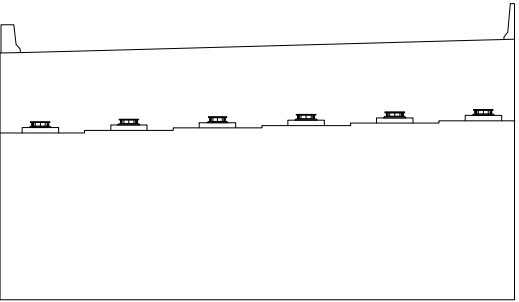
| 도면명 | 서문26교(문산방향) 교대 A1 |

| 번호 | 발생<br>년도 | 부재 | 손상내용 | 손상현황 | | | | | | | 비고 |
|---|---|---|---|---|---|---|---|---|---|---|---|
| 1 | 21상 | 교대 | 시공불량 | | 0.3 | 0.5 | 0.15 | m <sup>2</sup> | 1 | 0.15 | 신규 |
