서울문산 고속도로 시설물  
정기안전점검용역

외관조사망도  
( 서문26교(서울방향) )

서울문산고속도로(주)

(주)명성엔지니어링

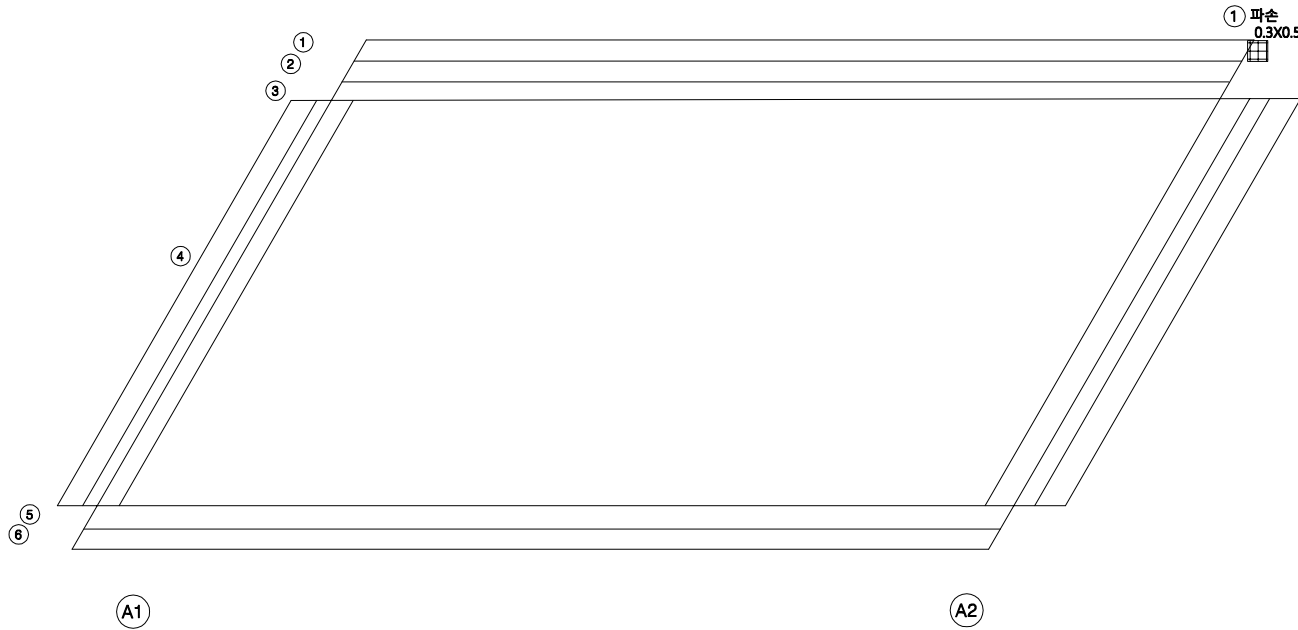
| | | | 서문26교(서울방향) 바닥판상면 S1 |

| 번호 | 발생<br>년도 | 부재 | 손상내용 | 손상현황 | | | | | | | 비 고 |
|---|---|---|---|---|---|---|---|---|---|---|---|
| 1 | 21상 | 방호벽 | 파손 | | 0.5 | 0.5 | 0.25 | m <sup>2</sup> | 1 | 0.25 | 신규 |
