서울문산 고속도로 시설물  
정기안전점검용역

외관조사망도  
( 서문32교(서울방향) )

서울문산고속도로(주)

(주)명성엔지니어링

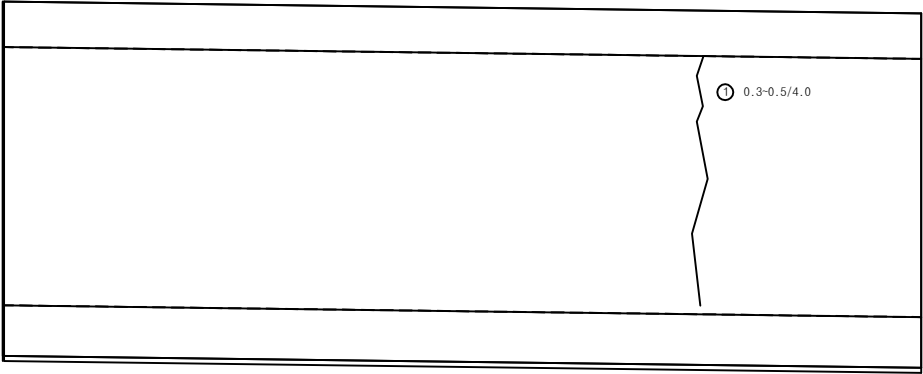
| 도 면 명 | 서문32교(서울방향) 교대A1 |

| 번<br>호 | 발생<br>년도 | 부재 | 손상내용 | 손상현황 | | | | | | | 비 고 |
|---|---|---|---|---|---|---|---|---|---|---|---|
| 1 | 21상 | 교대 | 균열 | 0.3~0.5 | 4.0 | | 4.00 | m | 1 | 4.00 | 신규 |

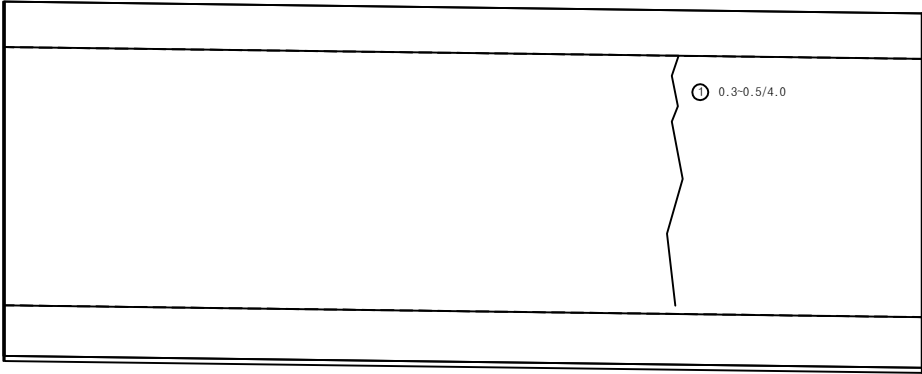
| 도 면 명 | 서문32교(서울방향) 교대 A2 |

| 번<br>호 | 발생<br>년도 | 부재 | 손상내용 | 손상현황 | | | | | | | 비 고 |
|---|---|---|---|---|---|---|---|---|---|---|---|
| 1 | 21상 | 교대 | 균열 | 0.3~0.5 | 4.0 | | 4.00 | m | 1 | 4.00 | 신규 |
