# 서울문산 고속도로 시설물 정기안전점검용역

## 외관조사망도 ( 설문IC 1교 )

서울문산고속도로(주)

(주)명성엔지니어링

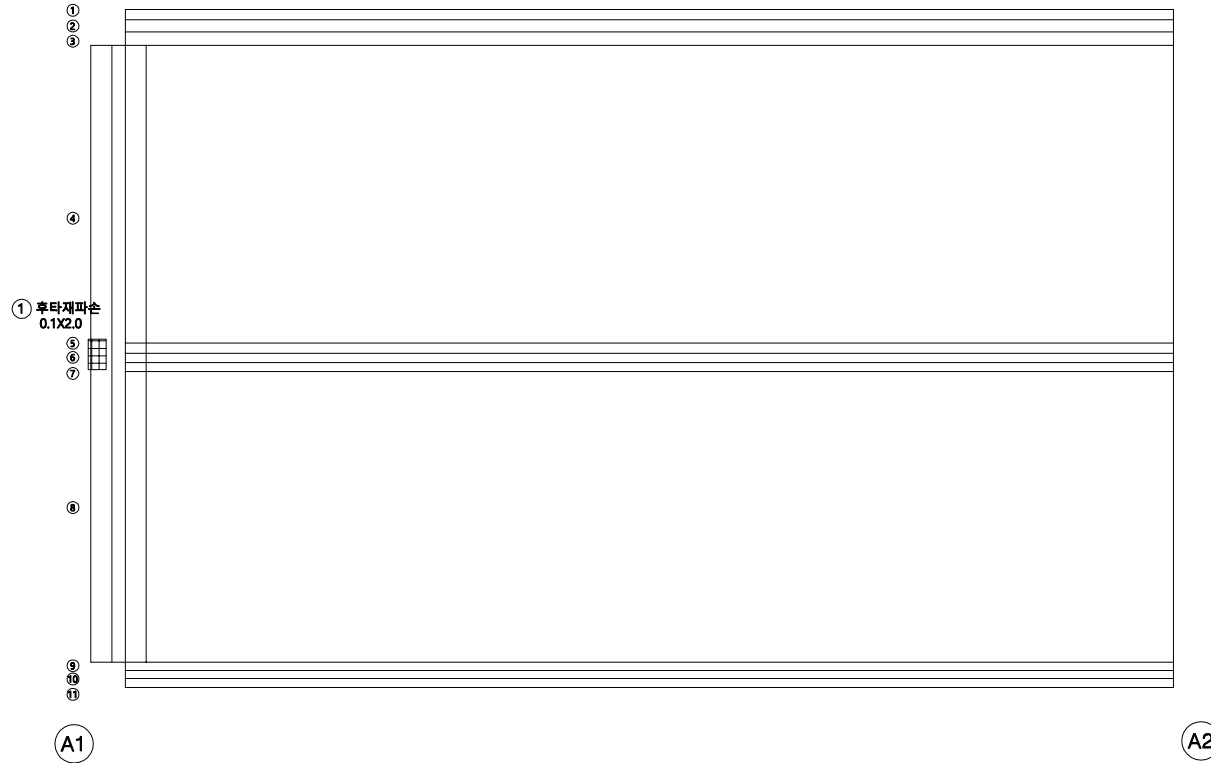
ID : 설문IC 1교 바닥판상면 S1

| 번호 | 발생<br>년도 | 부재 | 손상내용 | 손상현황 | | | | | | | 비 고 |
|---|---|---|---|---|---|---|---|---|---|---|---|
| 1 | 21상 | 신축이음 | 후타재파손 | | 0.1 | 2.0 | 0.20 | m² | 1 | 0.20 | 신규 |
