# 서울문산 고속도로 시설물 정기안전점검용역

## 외관조사망도 ( 대원1교 )

서울문산고속도로(주)

(주)명성엔지니어링

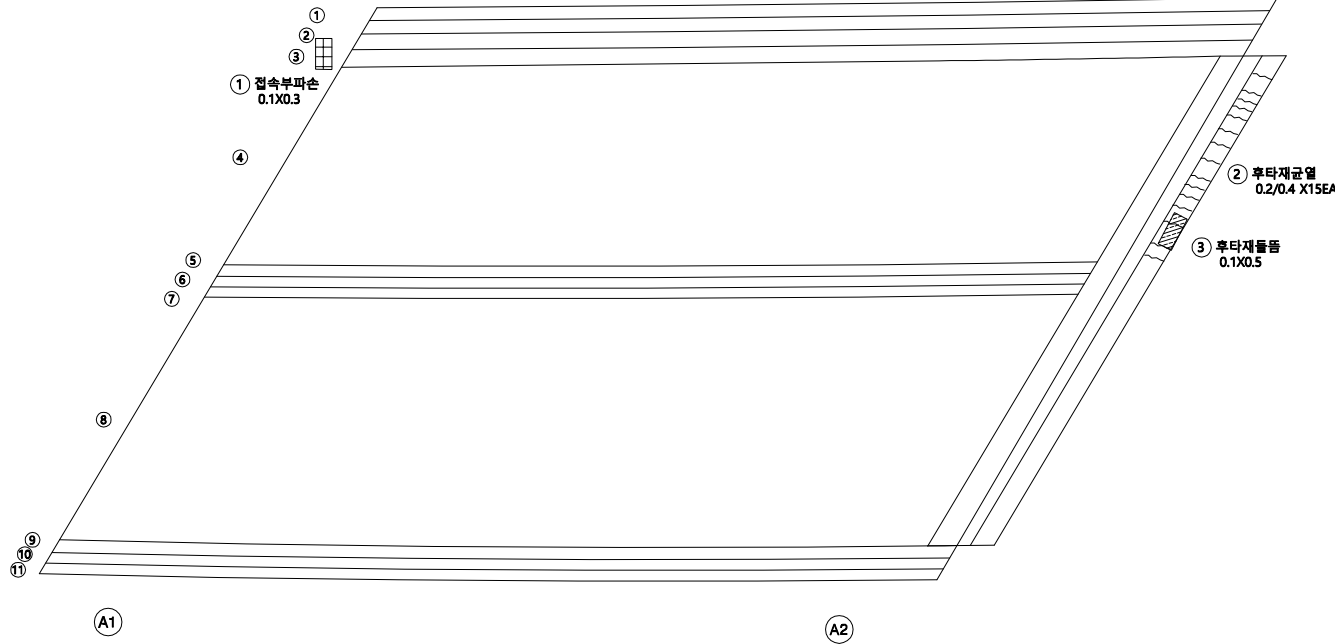
ID : 대원1교 바닥판상면 S1

| 번호 | 발생<br>년도 | 부재 | 손상내용 | 손상현황 | | | | | | | 비 고 |
|---|---|---|---|---|---|---|---|---|---|---|---|
| 1 | 21상 | 방호벽 | 접속부파손 | | 0.1 | 0.3 | 0.03 | m <sup>2</sup> | 1 | 0.03 | 신규 |
| 2 | 21상 | 신축이음 | 후타재균열 | 0.2 | 0.4 | | 0.40 | m | 15 | 6.00 | 신규 |
| 3 | 21상 | 신축이음 | 후타재들뜸 | | 0.1 | 0.5 | 0.05 | m <sup>2</sup> | 1 | 0.05 | 신규 |

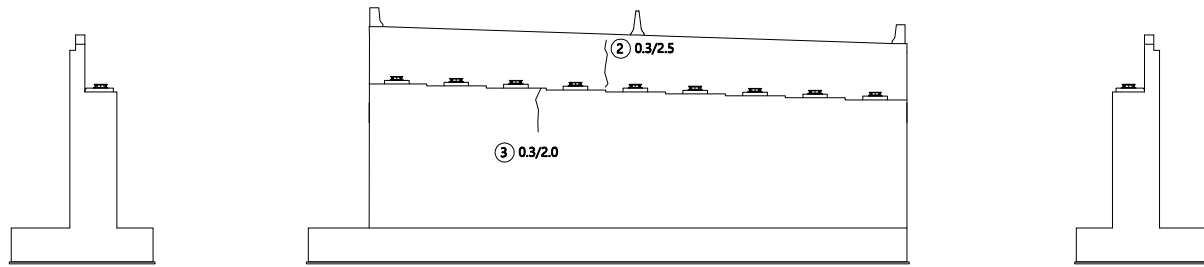
ID : 대원1교 교대 A1

| 번호 | 발생<br>년도 | 부재 | 손상내용 | 손상현황 | | | | | | | 비 고 |
|---|---|---|---|---|---|---|---|---|---|---|---|
| 1 | 21상 | 교대 | 체수 | | 1.0 | 3.0 | 3.00 | m <sup>3</sup> | 3 | 9.00 | 신규 |
| 2 | 21상 | 교대 | 균열 | 0.3 | 2.5 | | 2.50 | m | 1 | 2.50 | 신규 |
| 3 | 21상 | 교대 | 균열 | 0.3 | 2.0 | | 2.00 | m | 1 | 2.00 | 신규 |

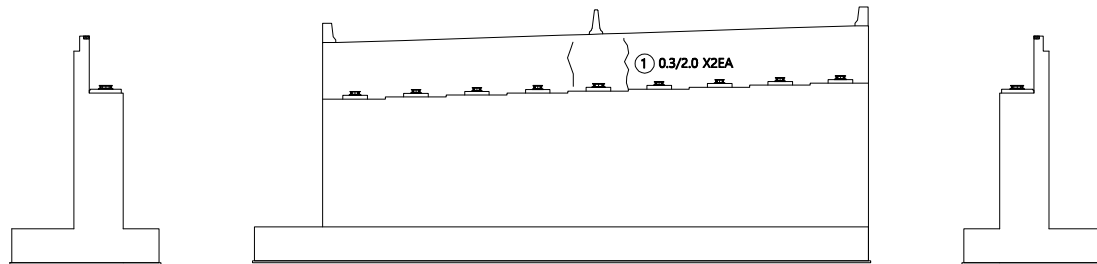
| | | | 대원1교 교대 A2 |

| 번호 | 발생<br>년도 | 부재 | 손상내용 | 손상현황 | | | | | | | 비고 |
|---|---|---|---|---|---|---|---|---|---|---|---|
| 1 | 21상 | 교대 | 균열 | 0.3 | 2.0 | | 2.00 | m | 2 | 4.00 | 신규 |
