# 서울문산 고속도로 시설물 정기안전점검용역

## 외관조사망도 ( 금촌1교(문산방향) )

서울문산고속도로(주)

(주)명성엔지니어링

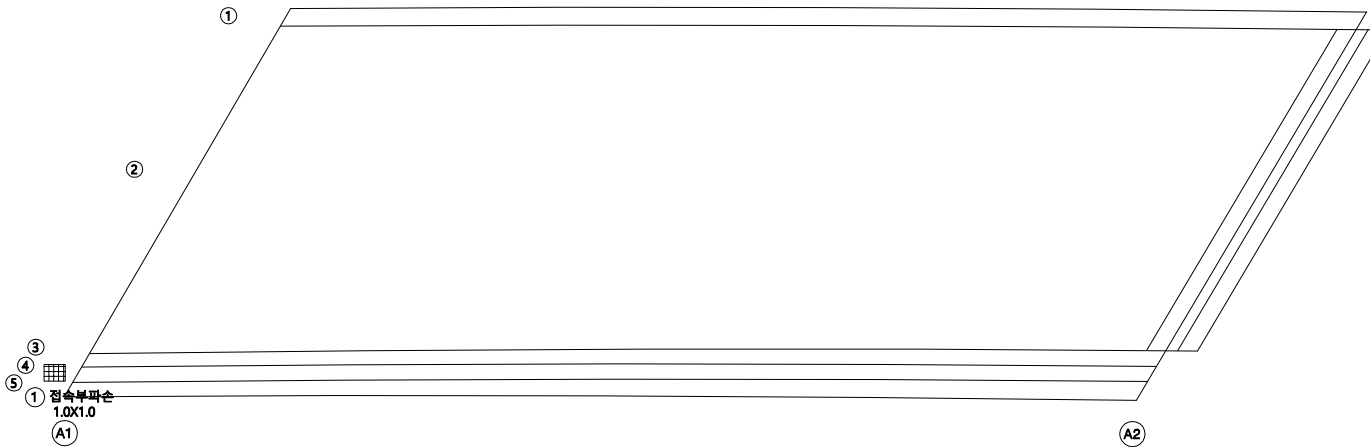
ID : 금촌1교(문산방향) 바닥판상면 S1

| 번호 | 발생<br>년도 | 부재 | 손상내용 | 손상현황 | | | | | | | 비 고 |
|---|---|---|---|---|---|---|---|---|---|---|---|
| 1 | 21상 | 방호벽 | 접속부파손 | | 1.0 | 1.0 | 1.00 | m <sup>2</sup> | 1 | 1.00 | 신규 |

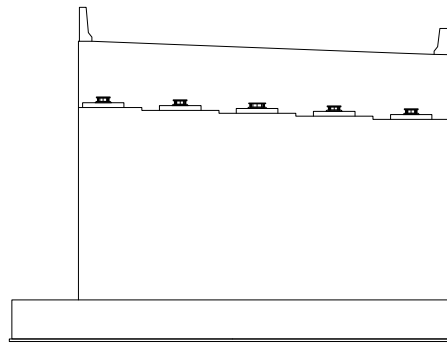
**\*\*하반기 점검시 위치확인\*\***

1. 균열 0.3/2.0 X4EA
2. 백태 0.1X0.5
