서울문산 고속도로 시설물  
정기안전점검용역

외관조사망도  
( 금촌1교(서울방향) )

ID : 금촌1교(서울방향) 바닥판상면 S1

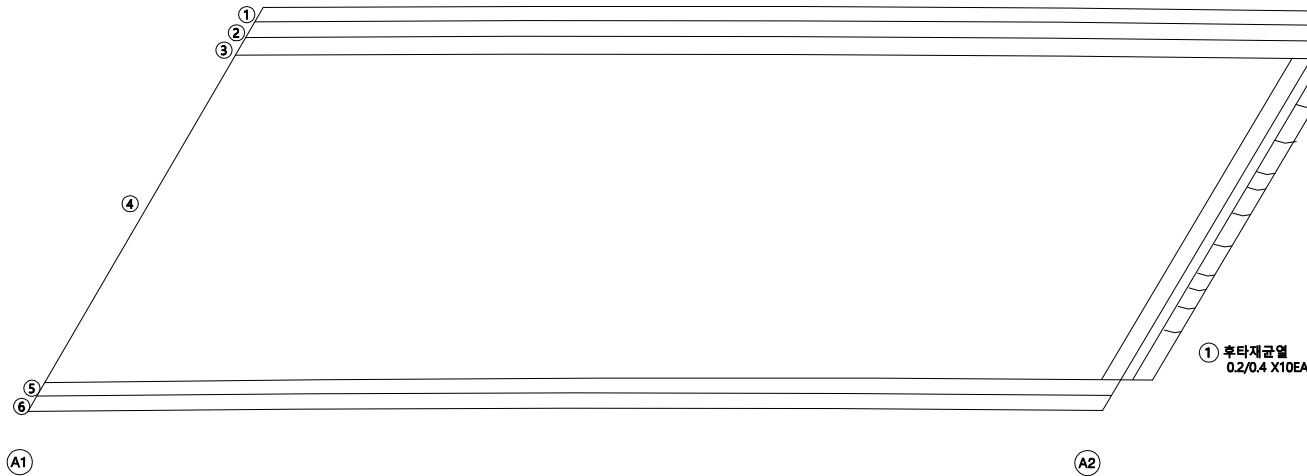
| 번호 | 발생<br>년도 | 부재 | 손상내용 | 손상현황 | | | | | | | 비고 |
|---|---|---|---|---|---|---|---|---|---|---|---|
| 1 | 21상 | 신축이음 | 후타재균열 | 0.2 | 0.4 | | 0.40 | m | 10 | 4.00 | 신규 |
