# 서울문산 고속도로 시설물 정기안전점검용역

## 외관조사망도 ( 금촌2교 )

ID : 금촌2교 시점

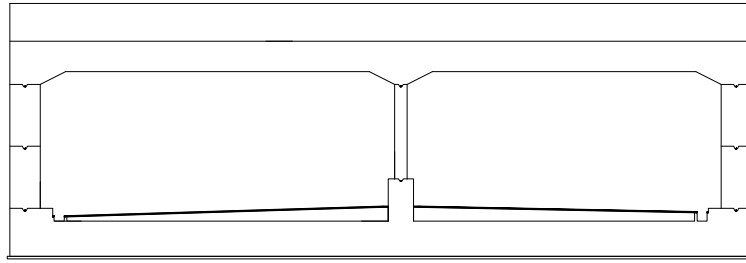
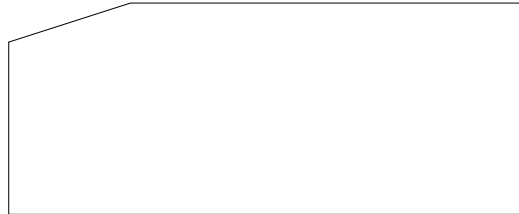
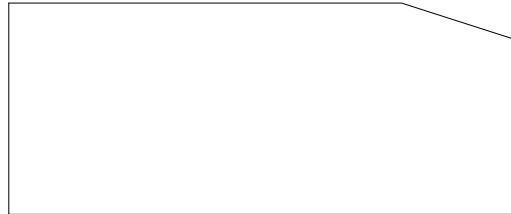
| 번호 | 발생<br>년도 | 부재 | 손상내용 | 손상현황 | | | | | | | 비 고 |
|---|---|---|---|---|---|---|---|---|---|---|---|
| 1 | 21상 | 입구부 | 파손및물품 | | 0.2 | 6.0 | 1.20 | m <sup>2</sup> | 1 | 1.20 | 신규 |

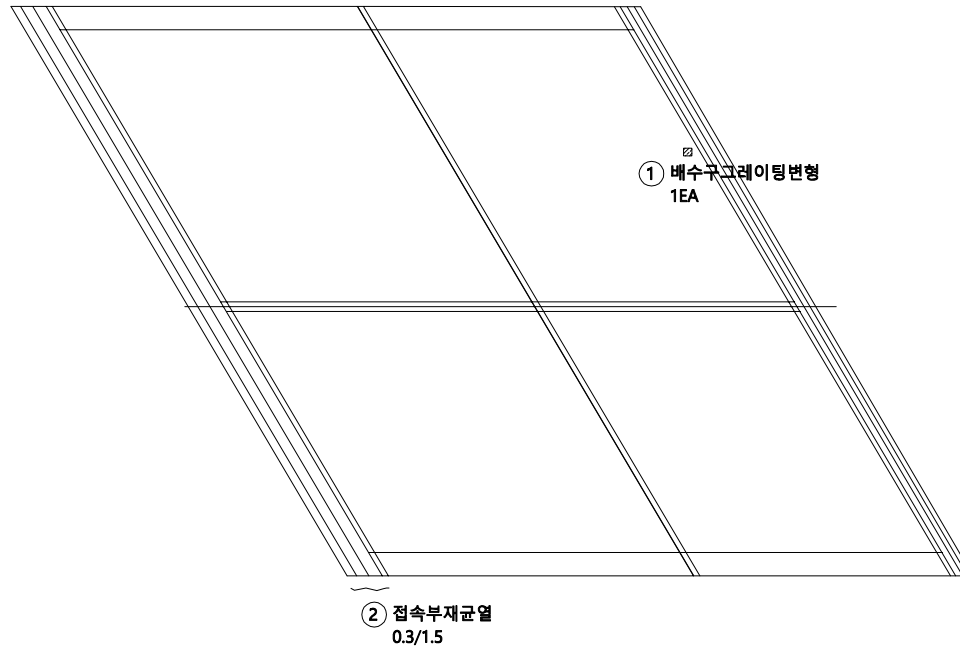
ID : 금촌2교 바닥판상면 S1

| 번호 | 발생<br>년도 | 부재 | 손상내용 | 손상현황 | | | | | | | 비 고 |
|---|---|---|---|---|---|---|---|---|---|---|---|
| 1 | 21상 | 배수시설 | 배수구그레이팅변형 | | | | 1.00 | EA | 1 | 1.00 | 신규 |
| 2 | 21상 | 방호벽 | 접속부균열 | 0.3 | 1.5 | | 1.50 | m | 1 | 1.50 | 신규 |
