# 서울문산 고속도로 시설물 정기안전점검용역

## 외관조사망도 ( 월릉1육교 )

서울문산고속도로(주)

(주)명성엔지니어링

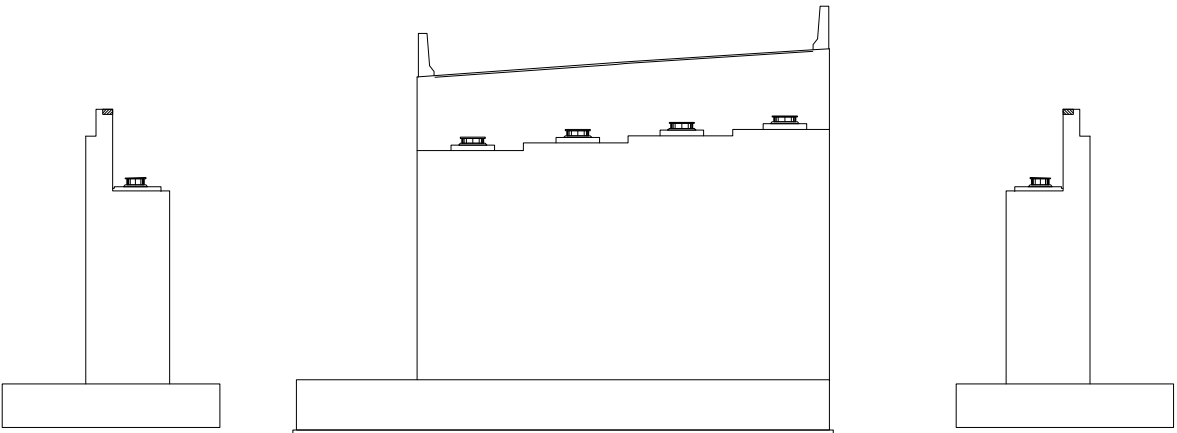
| 도 면 명 | 월릉1육교 교대 A2 |

| 번<br>호 | 발생<br>년도 | 부재 | 손상내용 | 손상현황 | | | | | | | 비 고 |
|---|---|---|---|---|---|---|---|---|---|---|---|
| 1 | 21상 | 교대 | 폐자재적치 | | 2.0 | 12.0 | 24.00 | m <sup>3</sup> | 1 | 24.00 | 신규 |
